Erneuerung der Ausbauelemente im Freieslebenschacht-Querschlag

Sondershausen/Mansfeld. Der Freieslebenschacht II, mit einer Teufe von 132 Meter, stellt heute noch ein zentrales bergbautechnisches Element für die Überwachungs- und Kontrolltätigkeit durch den Sanierungsbereich Kali-Spat-Erz der LMBV im Kupferschieferbergbaurevier der Mansfelder Mulde dar.

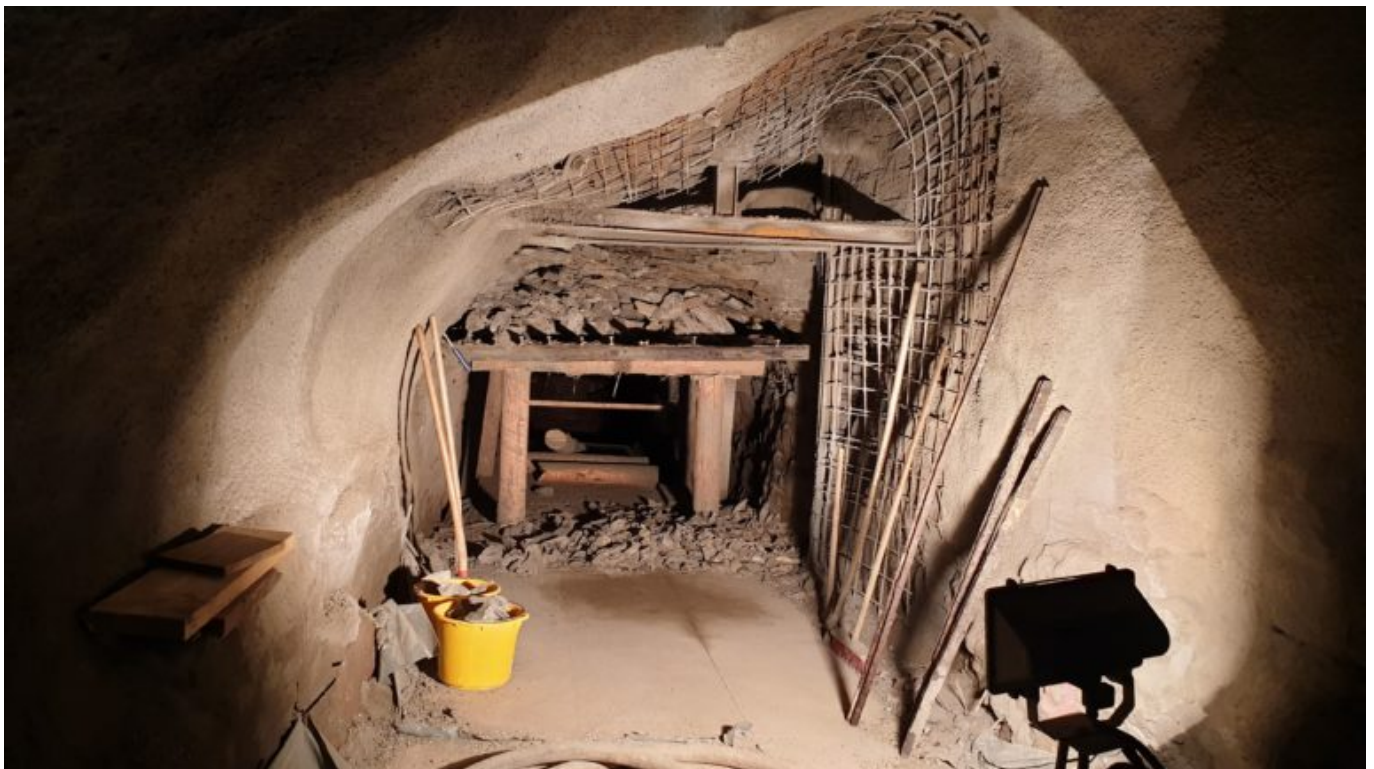
Hergestellter Ausbau in Blickrichtung Schlüsselstollen

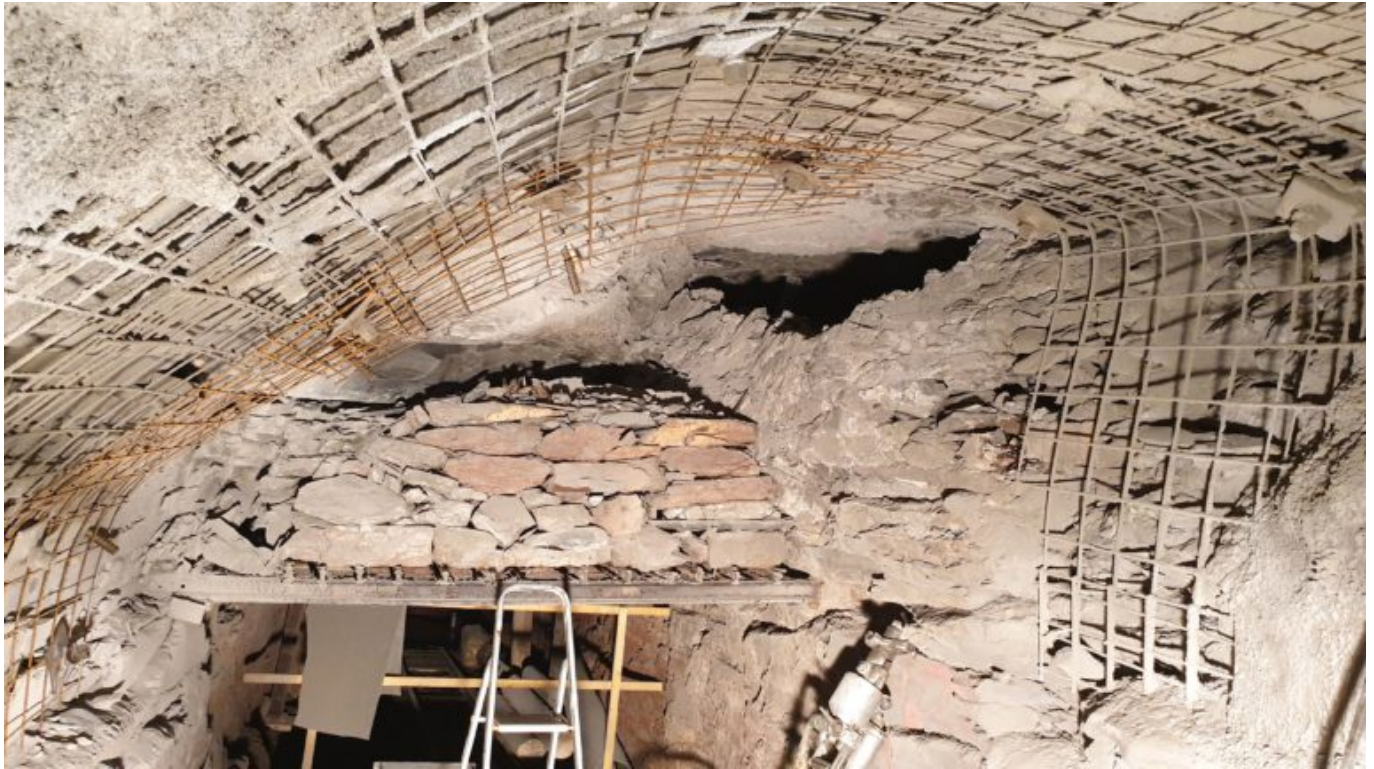
Im Kreuzungsbereich mit dem Schlüsselstollen ist die Situation durch eine Spannweite der Kappen von vier Meter und den Grad der Korrosion deutlich kritischer. Hinzu kommt die lagenweise Auflockerung in der Firste (dünnbankiger Rotliegend-Sandstein), sodass diese Bereiche bis zum standfesten Gebirge

Sanierungsnotwendigkeit im Schlüsselstollen

zurückzubauen sind. Diese Arbeiten sind ausschließlich händisch durchzuführen und setzen Erfahrung und Achtsamkeit voraus. Erst dann kann die Technologie für den o.g. Endausbau angewendet werden.

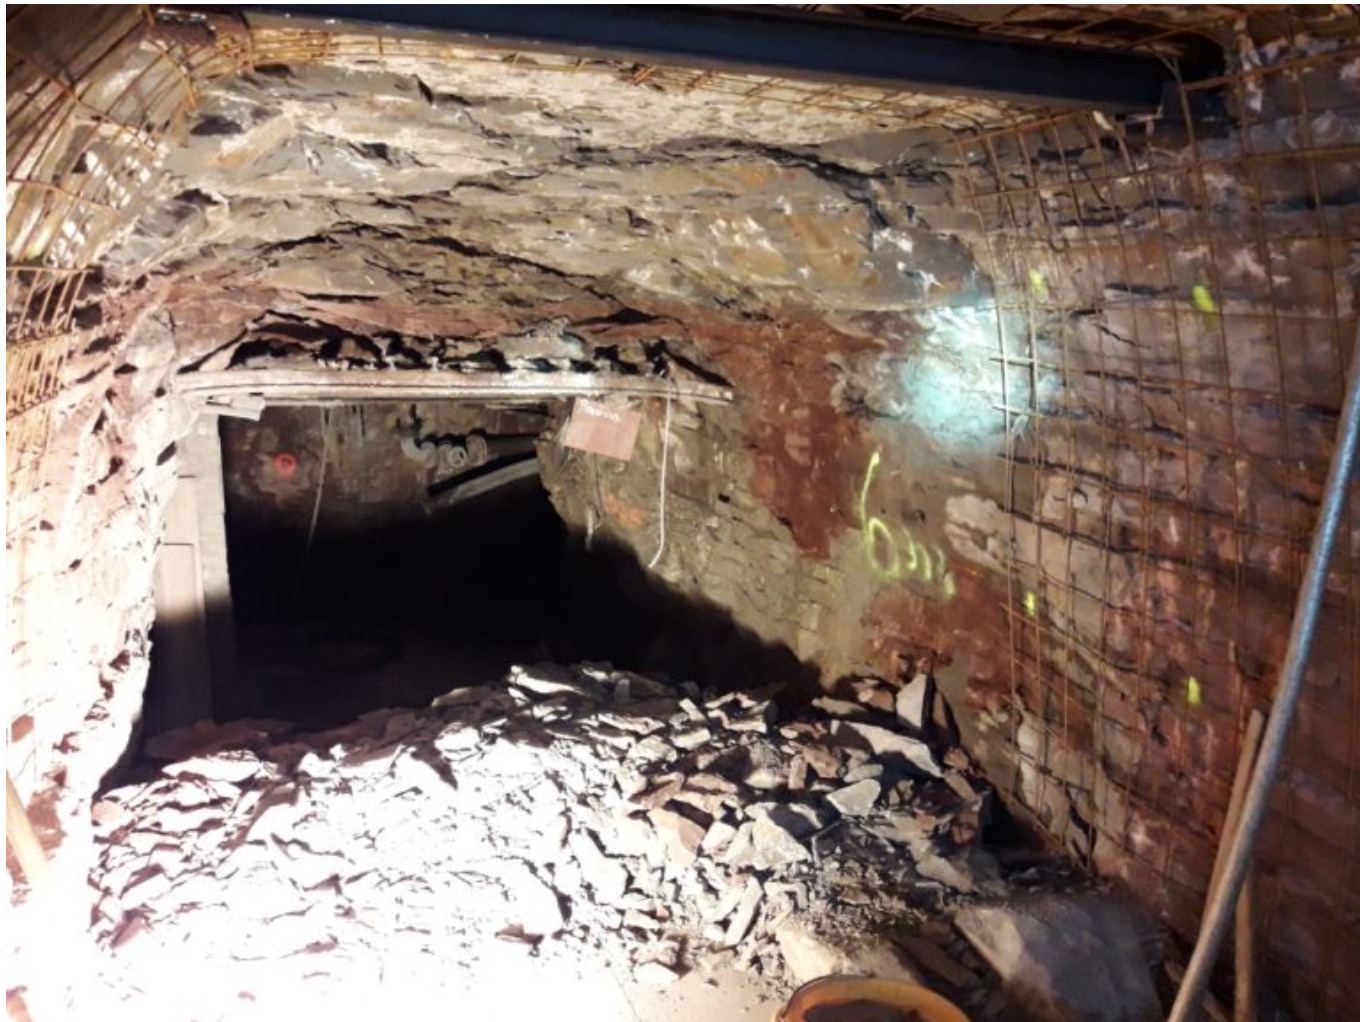
Das Rauben des alten Stahlausbaus mit den darüber liegenden Lockermassen stellt für den gesamten Bauabschnitt eine Herausforderung dar. Unter Nutzung von temporäreren Sicherungsausbauen in Form von Holzstempeln wird der Ausbau kontrolliert zum Einsturz gebracht. Nach dem Herstellen der First- und Stoßsicherheit wird der endgültige Ausbau mittels Anker und Spritzbeton hergestellt. Bedingt durch das Antreffen von vorher unbekanntem Altbergbau wurde die Technologie teils durch Stahlkappen statt Anker geändert.

Beraubte Firste
