LMBV: Neutralisationstest im Absetzbecken der ehemaligen Anlage Raddusch geht erfolgreich weiter

29.03.2017

Erfolgreiche Initialneutralisation mit mobiler Konditionierungsanlage in vormaligem Grubenwasserabsetzbecken

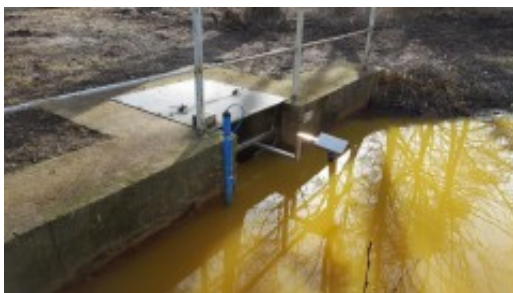
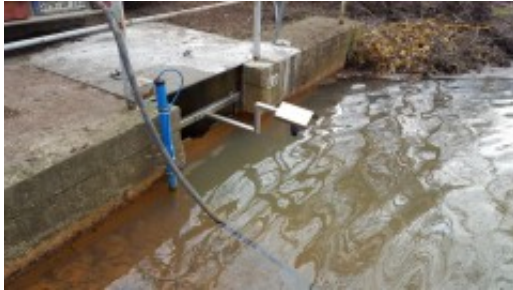
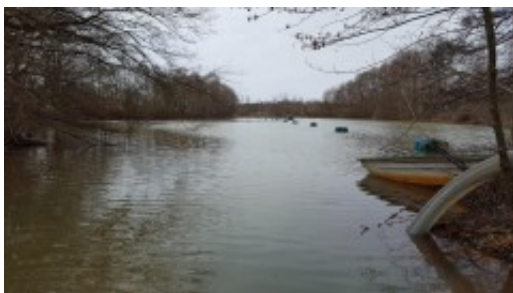
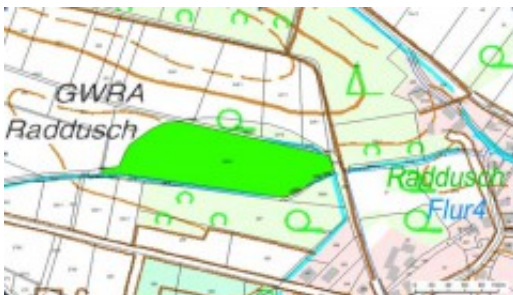
Fotos vor und nach dem Konditionieren

"Der aktuell, gemessene pH-Wert (20.03.2017) lag nach der Konditionierung bei 6,9. Ein Vor-Ort-Schnelltest für Eisen zeigte eine deutliche Verringerung der Eisenkonzentration an," unterstrich der Leiter der LMBV-Projektgruppe Gewässergüte Fließgewässer Lausitz, Sven Radigk.

- *Fotos vom 03.03.2017 zeigen den Zustand des GWAB Raddusch vor der Konditionierung*
- *Fotos vom 16.03.2017 zeigen den Zustand des GWAB Raddusch nach Abschluss der Konditionierung*

GWAB fortgesetzt. Im Zeitraum vom 14.03. bis 16.03.2017 wurden dazu insgesamt 4,5 Tonnen Weißkalkhydrat vollflächig im Becken verteilt. Zum Einsatz kam dafür wiederum dieselbe mobile Technik, d.h. ein Vorlagebehälter für Klarwasser, jeweils eine Misch- und Schmutzwasserpumpe, eine schwimmfähige Rohrleitung sowie ein Saugspülbagger als Austrageinheit, die bereits bei der Initialneutralisation im November 2016 zur Anwendung gebracht wurde.
