# BERGBAU · SANIERUNG · ZUKUNFT

## Tauchinspektion an Kanuparkschleuse im Auftrag der Bergbausanierer erfolgt

## Führungsseile im Freieslebenschacht vom Bergbausanierer erneuert

## Fertigstellung der 1. Spundwandachse des Querbauwerks oberhalb der Kanuparkschleuse im Rahmen Gefahrenabwehr am Störmthaler Kanal

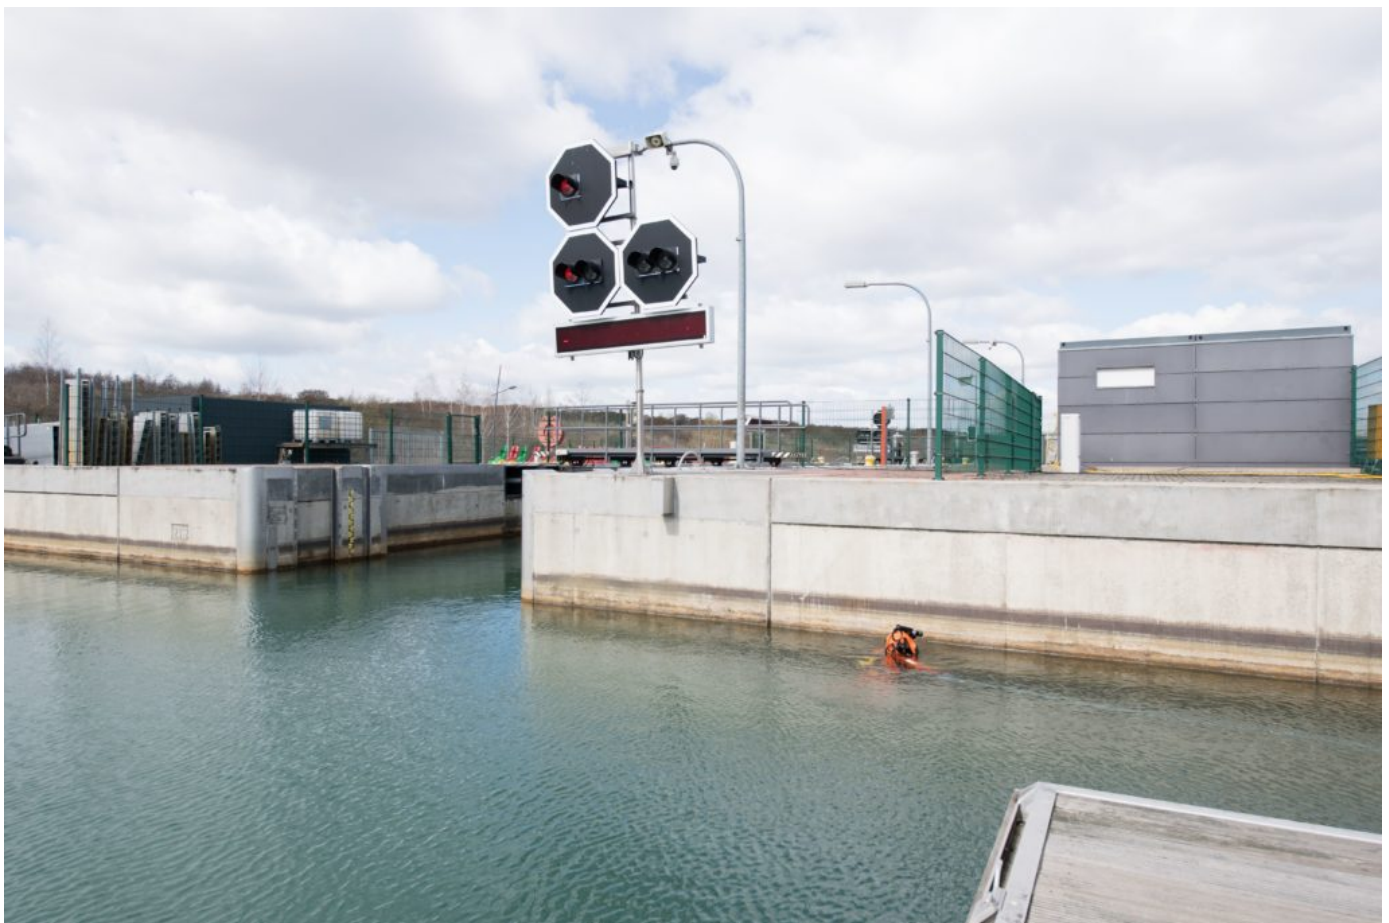
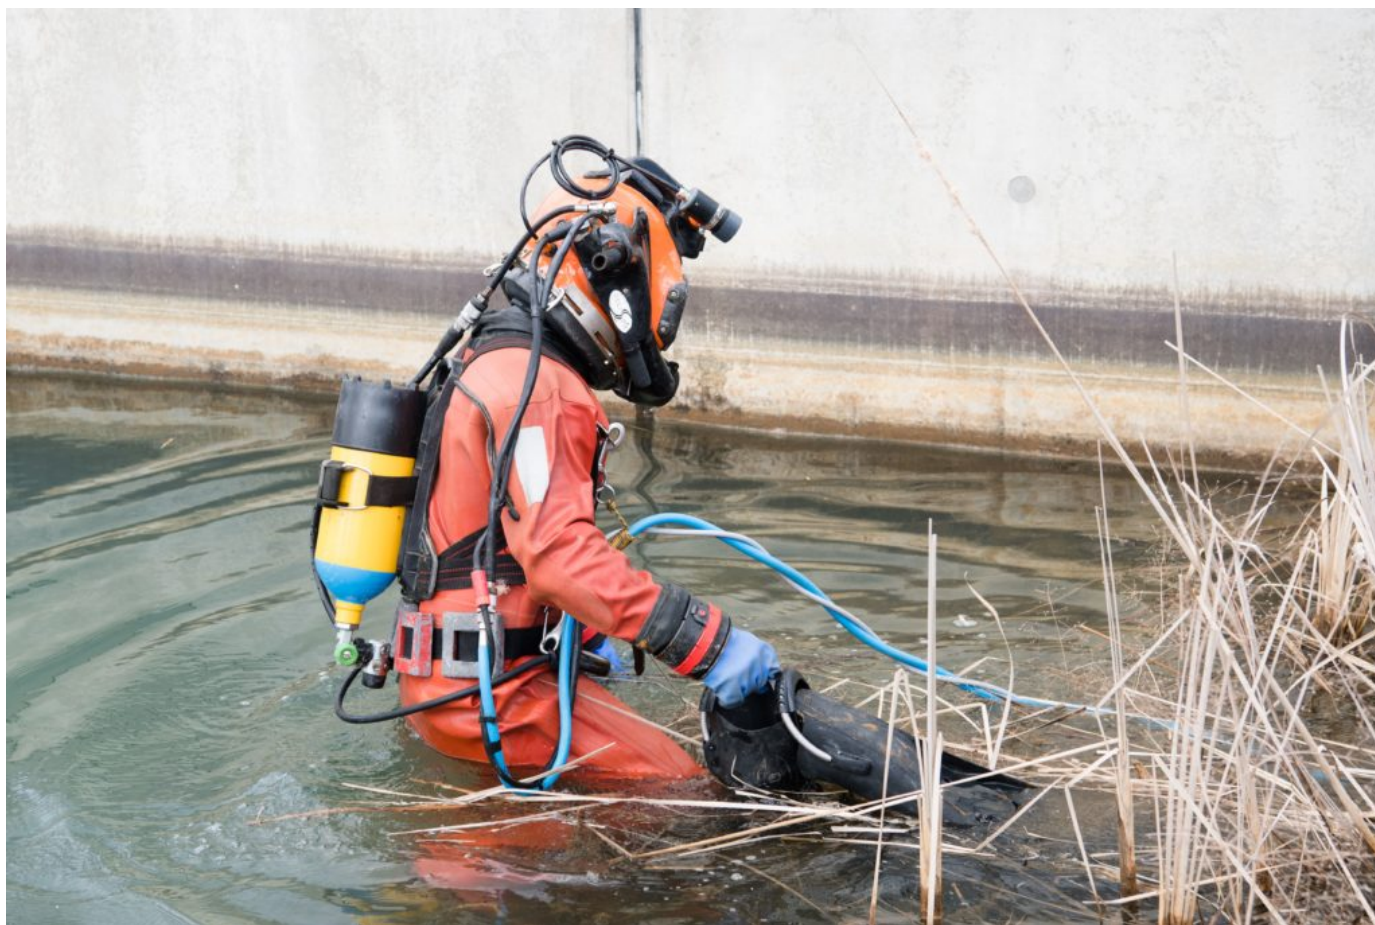
### AQUAWORKER Tauchservice führte Inspektion und Schadensbegutachtungen durch

Impressionen vom Tauchgang - Fotos: A. Dollmeyer für LMBV

Leipzig. Am 7. April 2021 fanden im Auftrag der LMBV weitere Untersuchungen im Störmthaler Kanal und am Schleusenbauwerk statt. Dazu ging der Spezial-Taucher von Dr. Ronald Wagner (Dr. Wagner, Fluss- und Seebauconsult Potsdam) in das Wasser. Er wurde von einem Team der AQUAWORKER gesichert und begleitet.

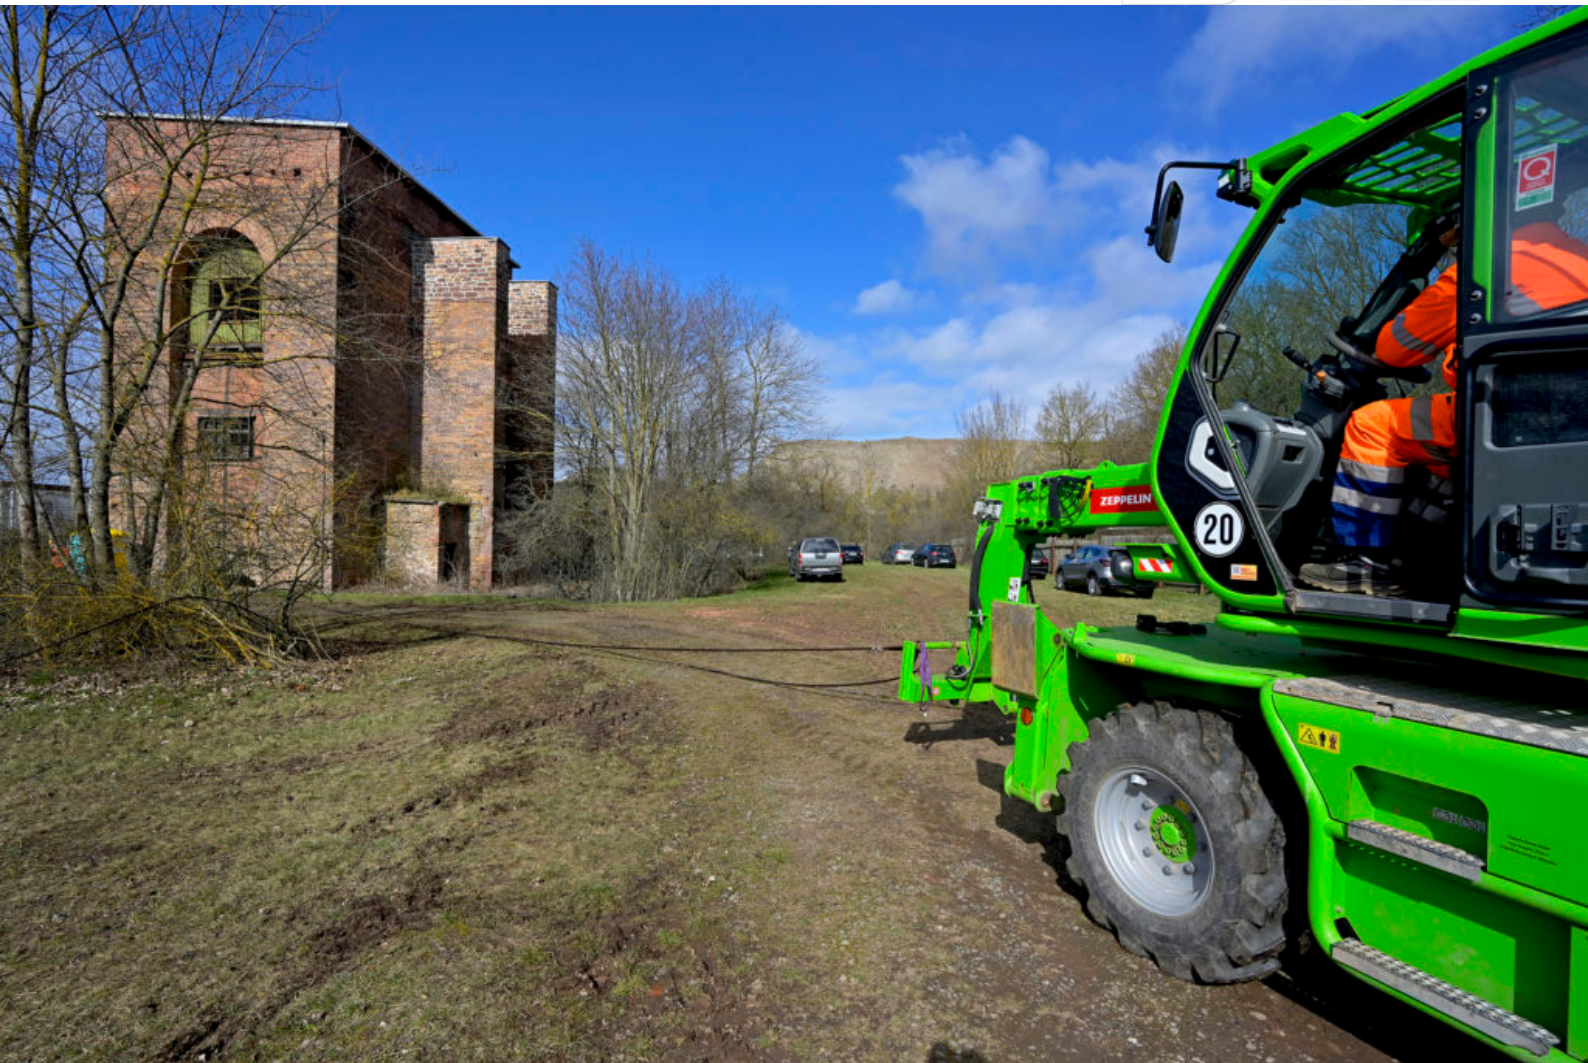
Erneuerung der Führungsseile auf der Schachtanlage Freieslebenschacht 2 der LMBV, Sparte Kali-Spat-Erz, KSE, in Großörner im ehemaligen Mansfelder Kupferschiefer-Revier. Foto am 22. März 2021.

Am 15. März 2021 begann die Demontage des ersten Führungsseils. Die Seilklemmen im Schachtsumpf und die Befestigungen im Förderturm wurden entlastet. Anschließend konnte das Führungsseil mittels Hilfsseil auf das Niveau der Rasensohle herabgelassen und mit einem Teleskoplader aus dem Schacht gezogen werden. Über eine geänderte Montagetechnologie aus dem Hause Schachtbau Nordhausen werden die neuen Seile (Typ: rechtsgängiges Kreuzschlagseil 6x19 Seal) mit den vom Werk gelieferten Einwegtrommeln auf eine Abrollvorrichtung in dem übertägigen Fördergestell geladen.

Das Seilende mit der Vergussbirne wurde anschließend in den Förderturm gezogen und verspannt. Mit ca. 0,5 m/s konnte nun das Fördermittel in Richtung Schachtsumpf gefahren werden, wobei sich das neue Führungsseil gleichzeitig abtrommelte und vorerst frei im Schacht hing. Auf dem Niveau des Füllortes angelangt, erfolgte die Einführung in die Spannbühne und die Arretierung mit Seilklemmen. Mit Spindeln auf dem Niveau der Seilscheiben wird die erforderliche Spannung von rd. 23 kN aufgebracht.

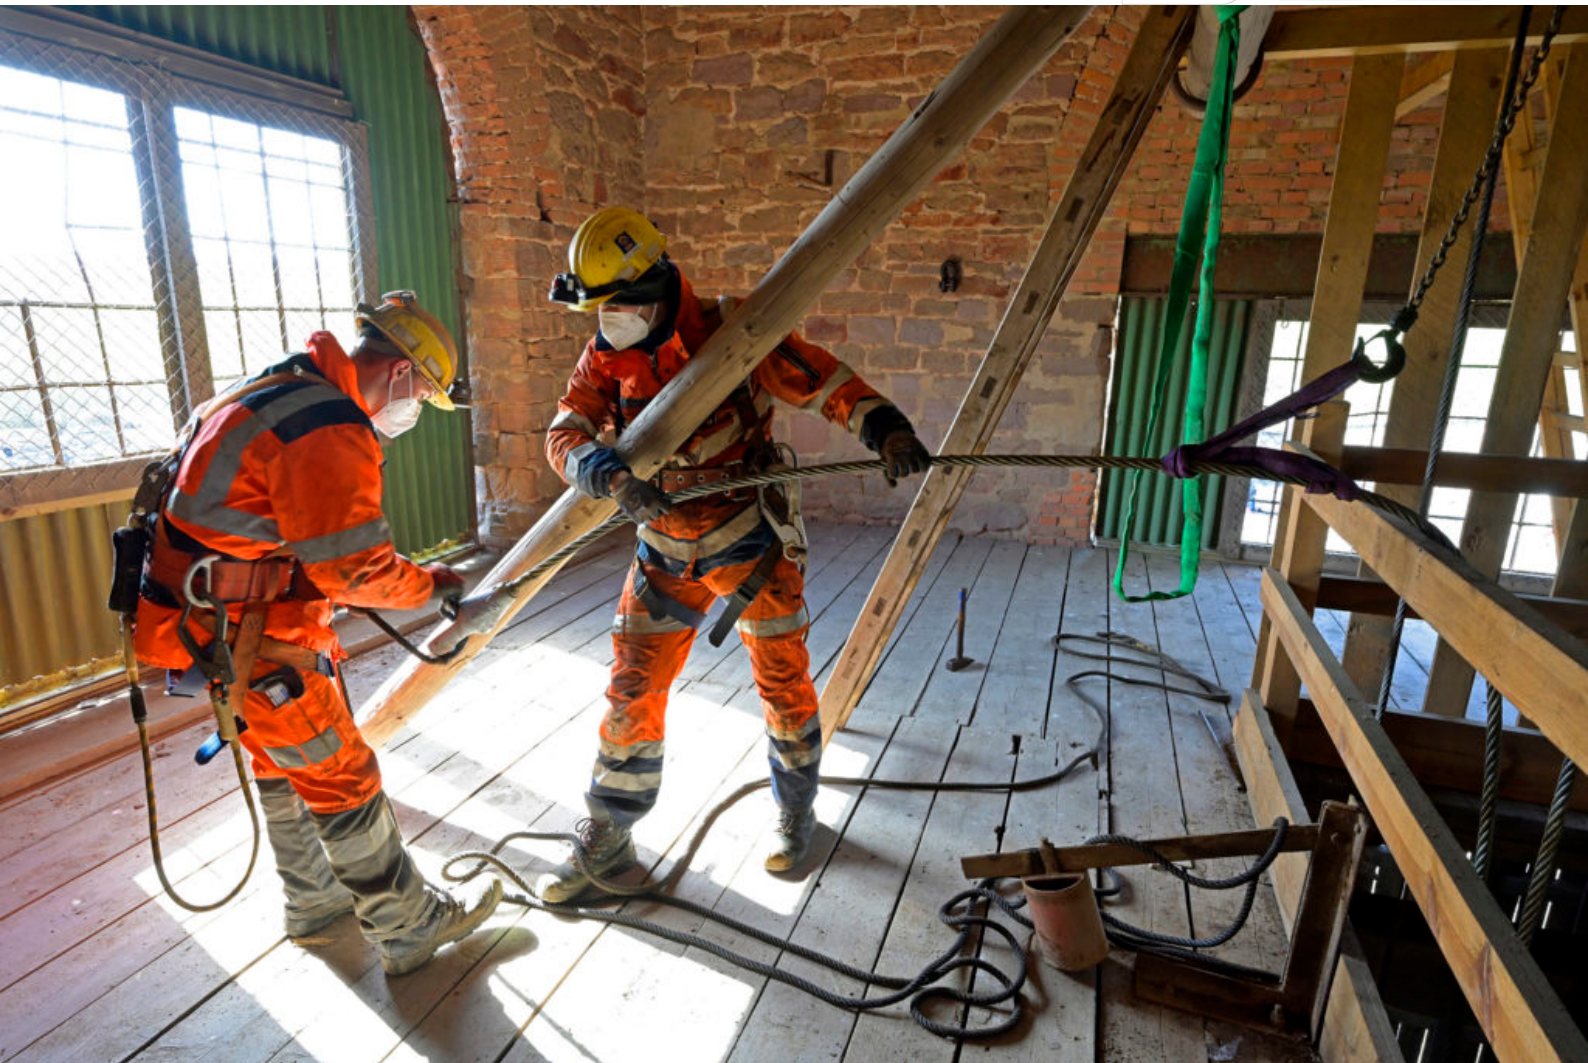
Erneuerung der Führungsseile auf der Schachtanlage Freieslebenschacht 2 der LMBV, Sparte Kali-Spat-Erz, KSE, in Großrörner im ehemaligen Mansfelder Kupferschiefer-Revier. Foto am 22. März 2021.

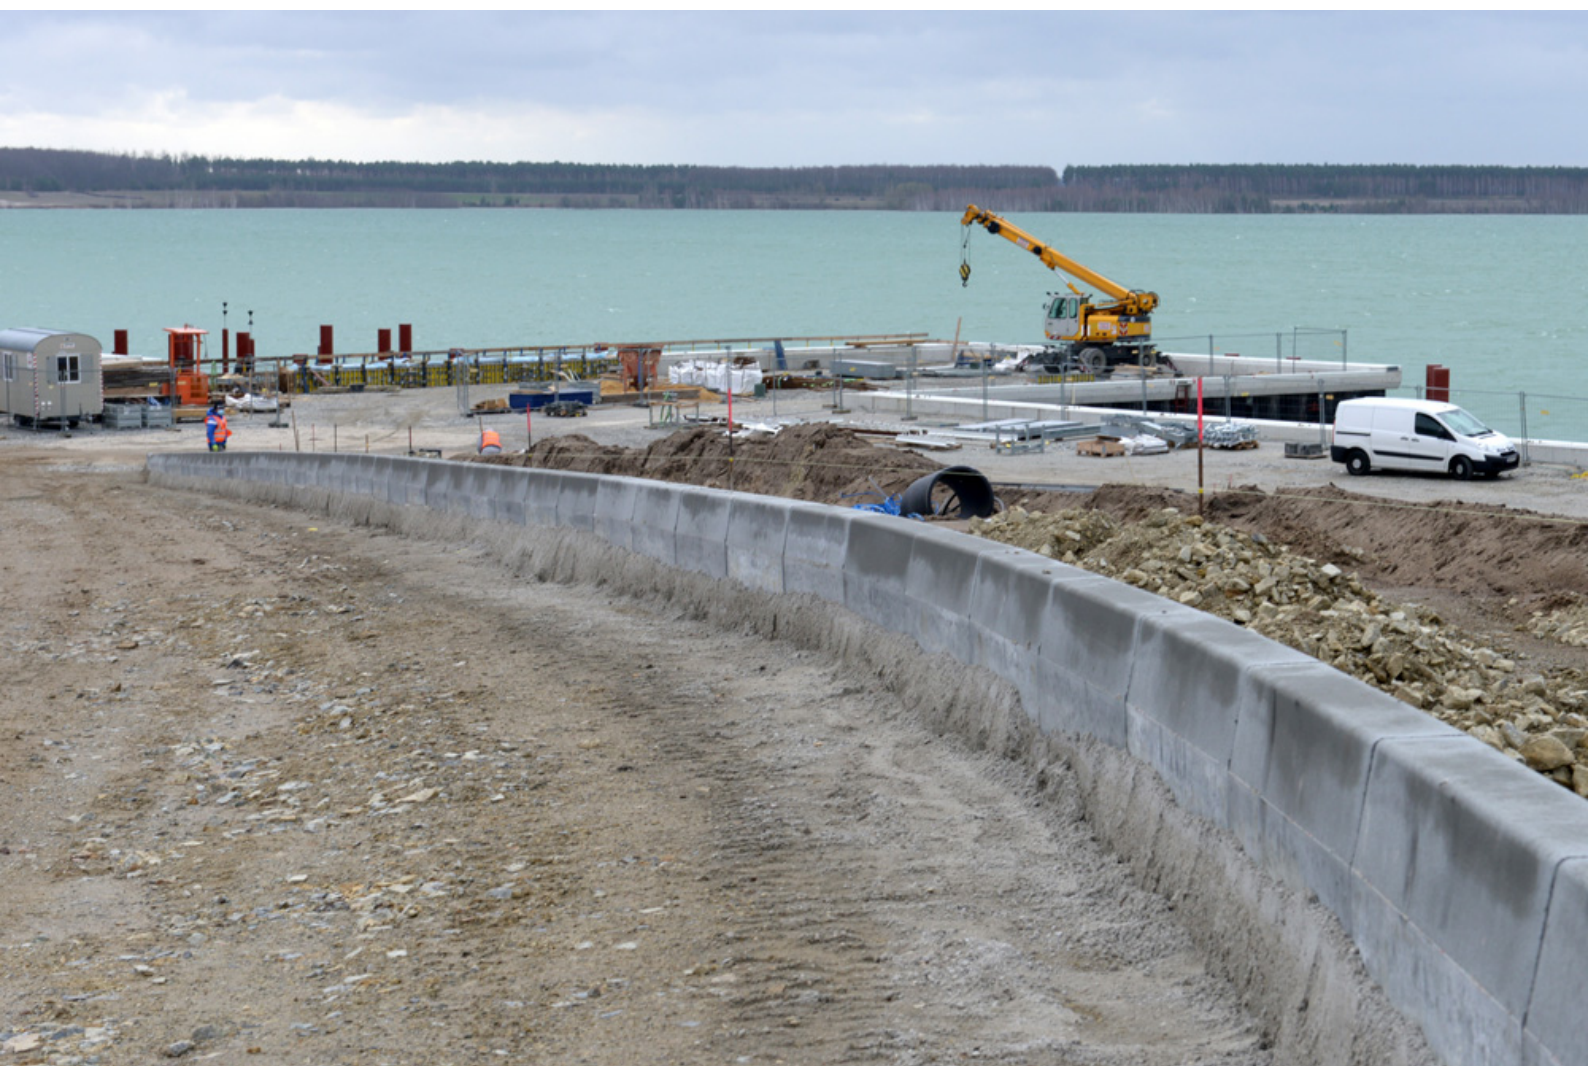
Die 300 Meter lange Kaimauer ist bereits fertiggestellt. Die Slipanlage für die öffentliche Bootseinlassstelle ist baulich vorbereitet und die Dalben für die Schwimmstege der künftigen Anlegestelle sind gesetzt. Die bevorstehenden Straßen- und Wegebauarbeiten werden das Ensemble vervollständigen. Letzte Betonierarbeiten sind erfolgt und aktuell werden die Borde für die geplante Infrastruktur gesetzt. Damit können die Pflasterarbeiten in den nächsten Tagen beginnen.

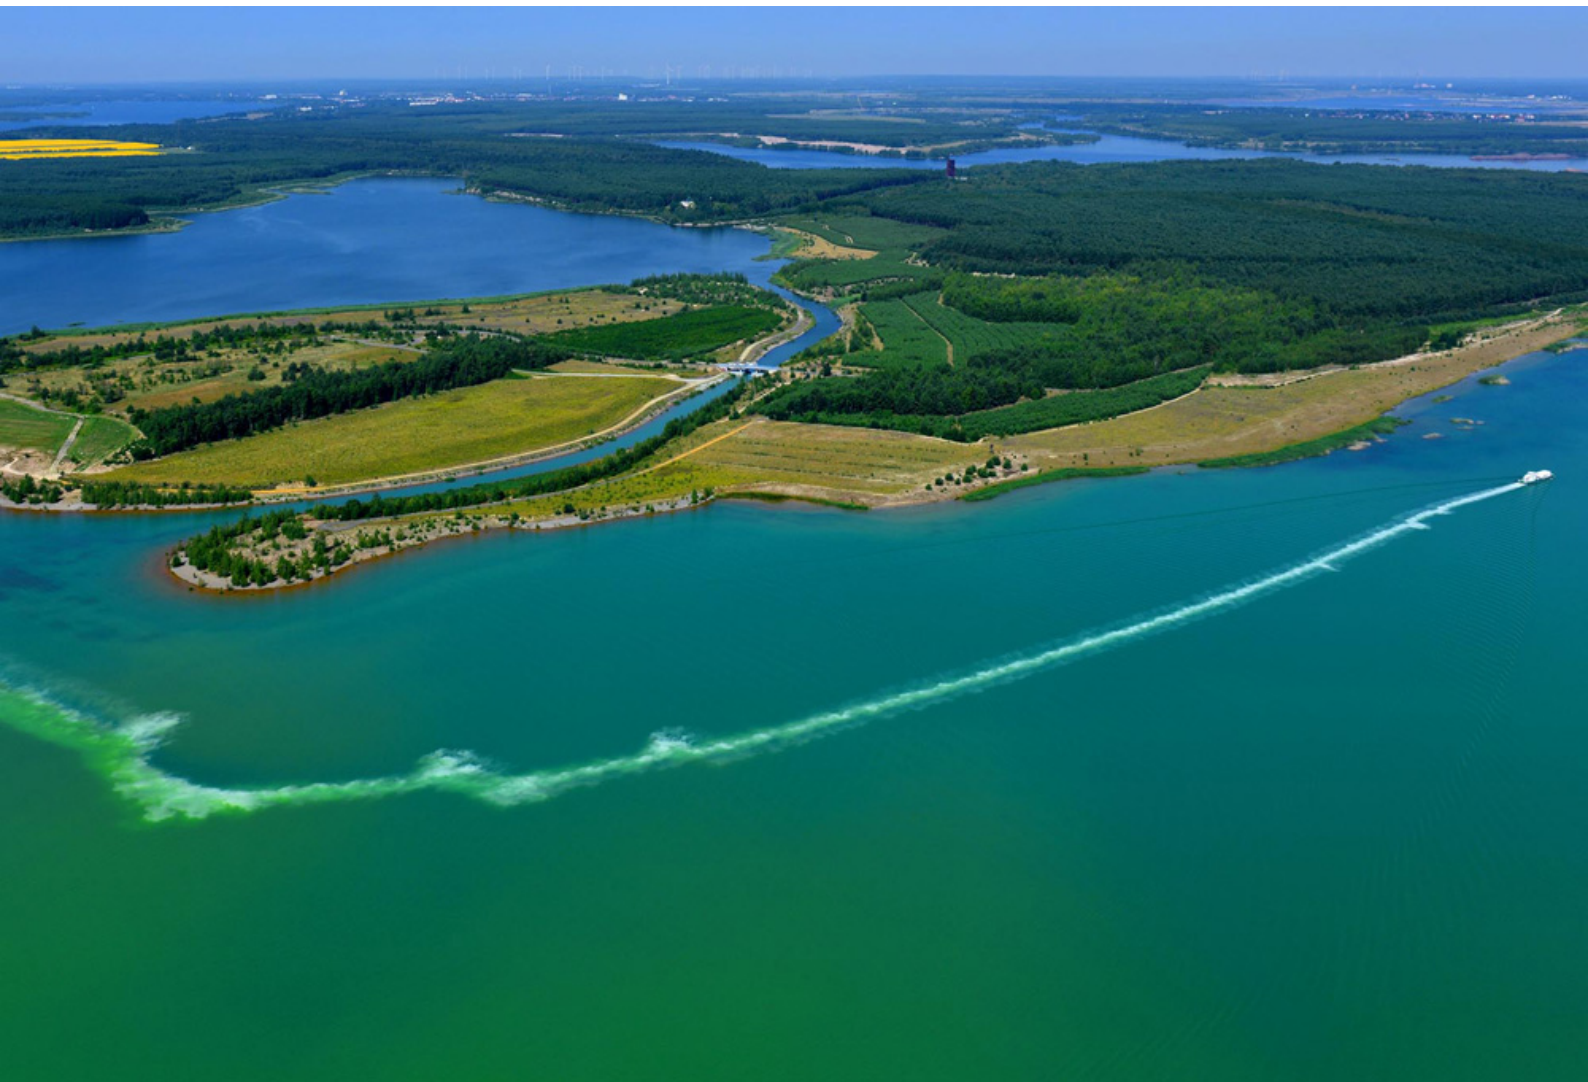
Kalkeintrag im Partwitzer See (LMBV-Archiv 2017)

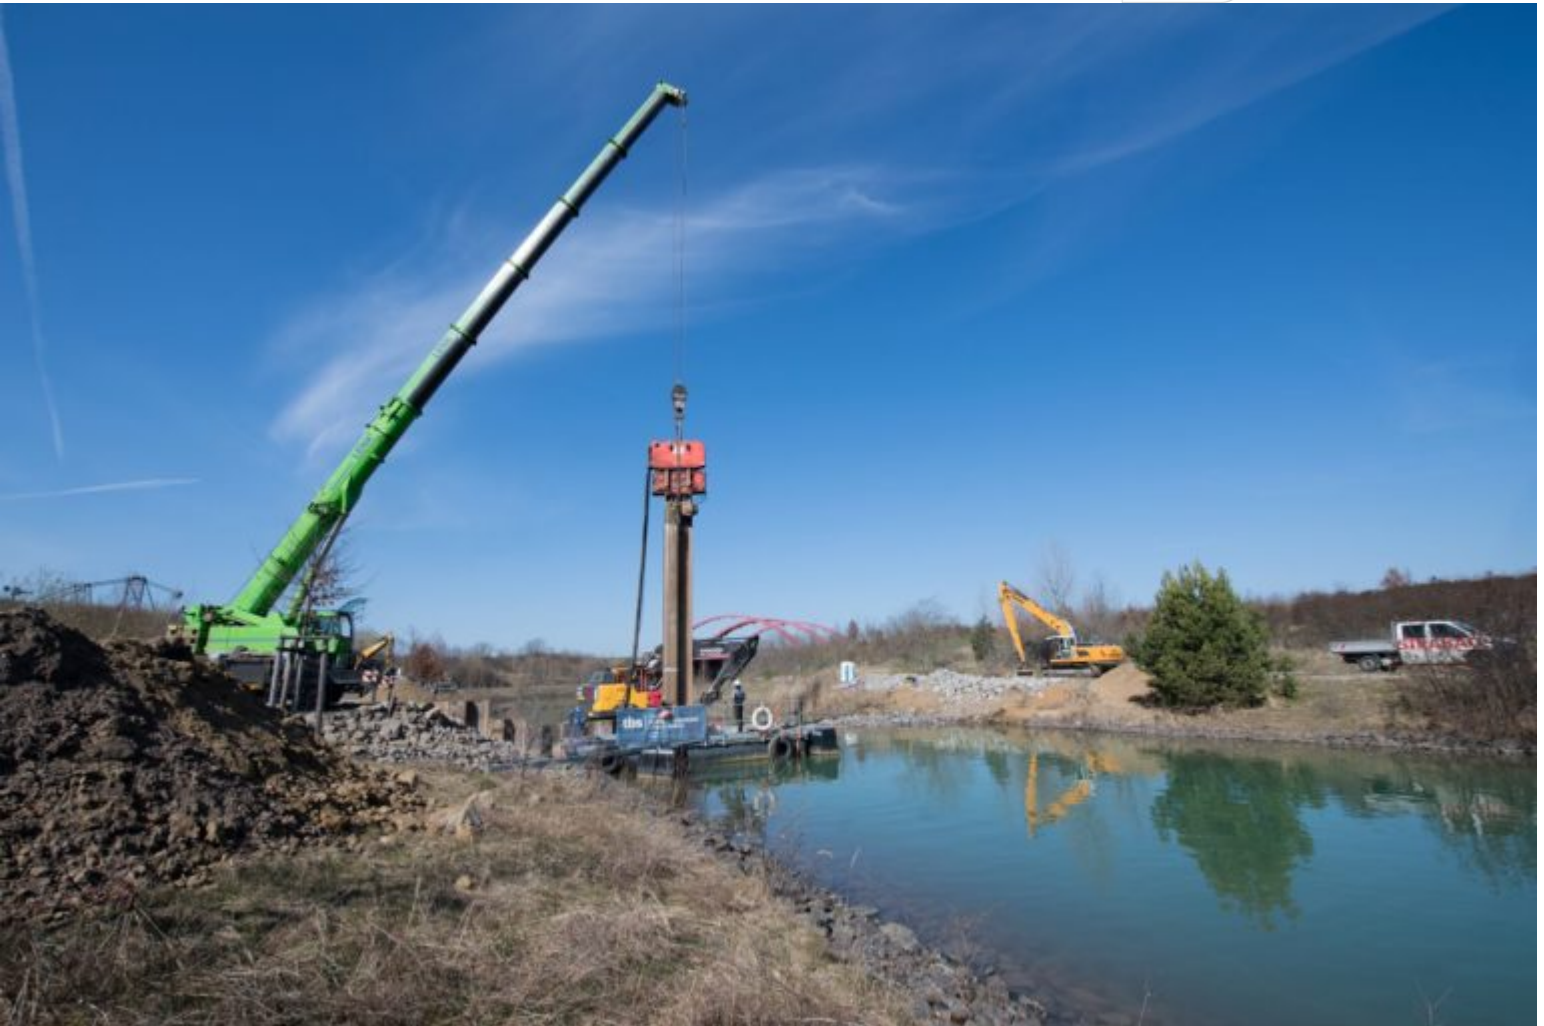
Setzen der 1. Spundwand am oberen Querbauwerk durch Mitarbeiter der Firma STRABAG

Leipzig/Markkleeberg. Der Baufortschritt oberhalb der Kanuparkschleuse auf Störmthaler Seeseite ist sichtbar: Am 1. April 2021 konnte die erste stählerne Spundwandachse des oberen Spundwandriegels kurzfristig fertiggestellt werden. Nachdem am 29. März 2021 die Baggerarbeiten im Wasser begonnen hatten, wurden seit 31. März 2021 die einzelnen Spundwandprofile gesetzt. Die geplante zweite Spundwandachse des oberen Riegels soll nach Ostern in die Kanalsohle eingebracht werden.
