# BERGBAU · SANIERUNG · ZUKUNFT

## Rutschungen

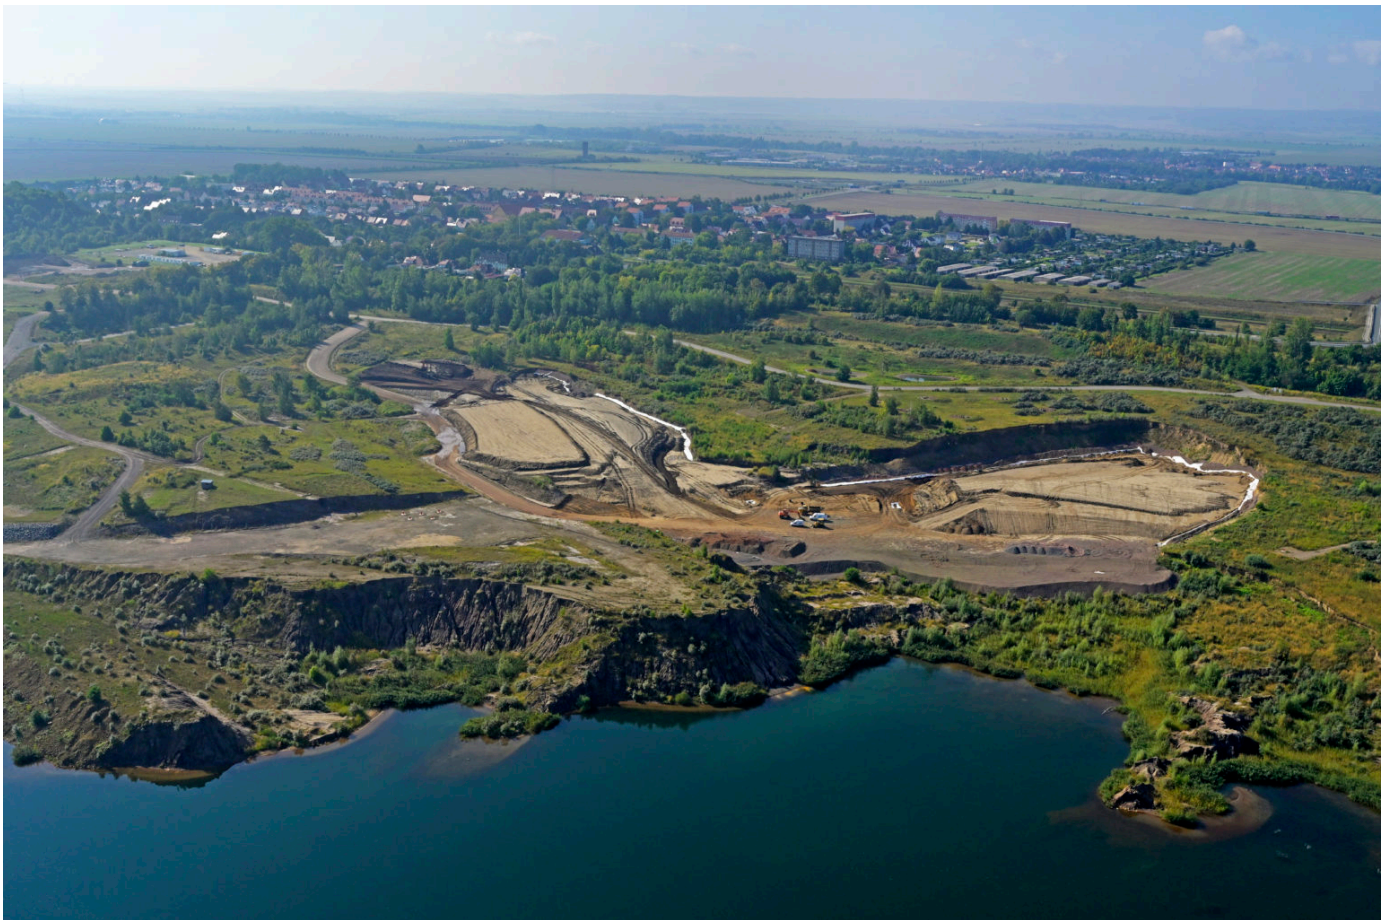
Sanierungsbereich Böschungsbewegung Nachterstedt

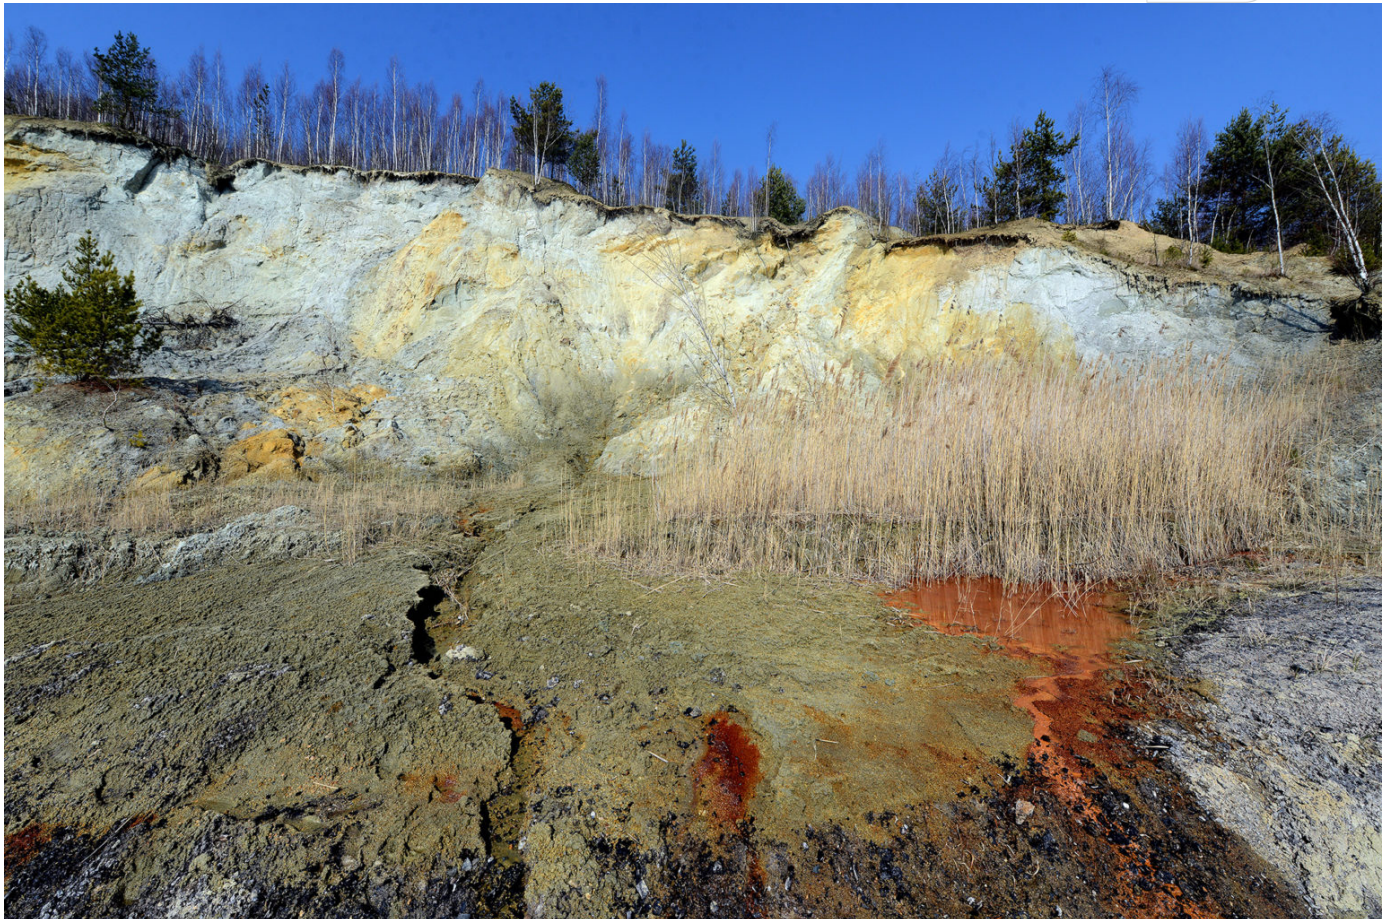
Rutschung "P" am Berzdorfer See

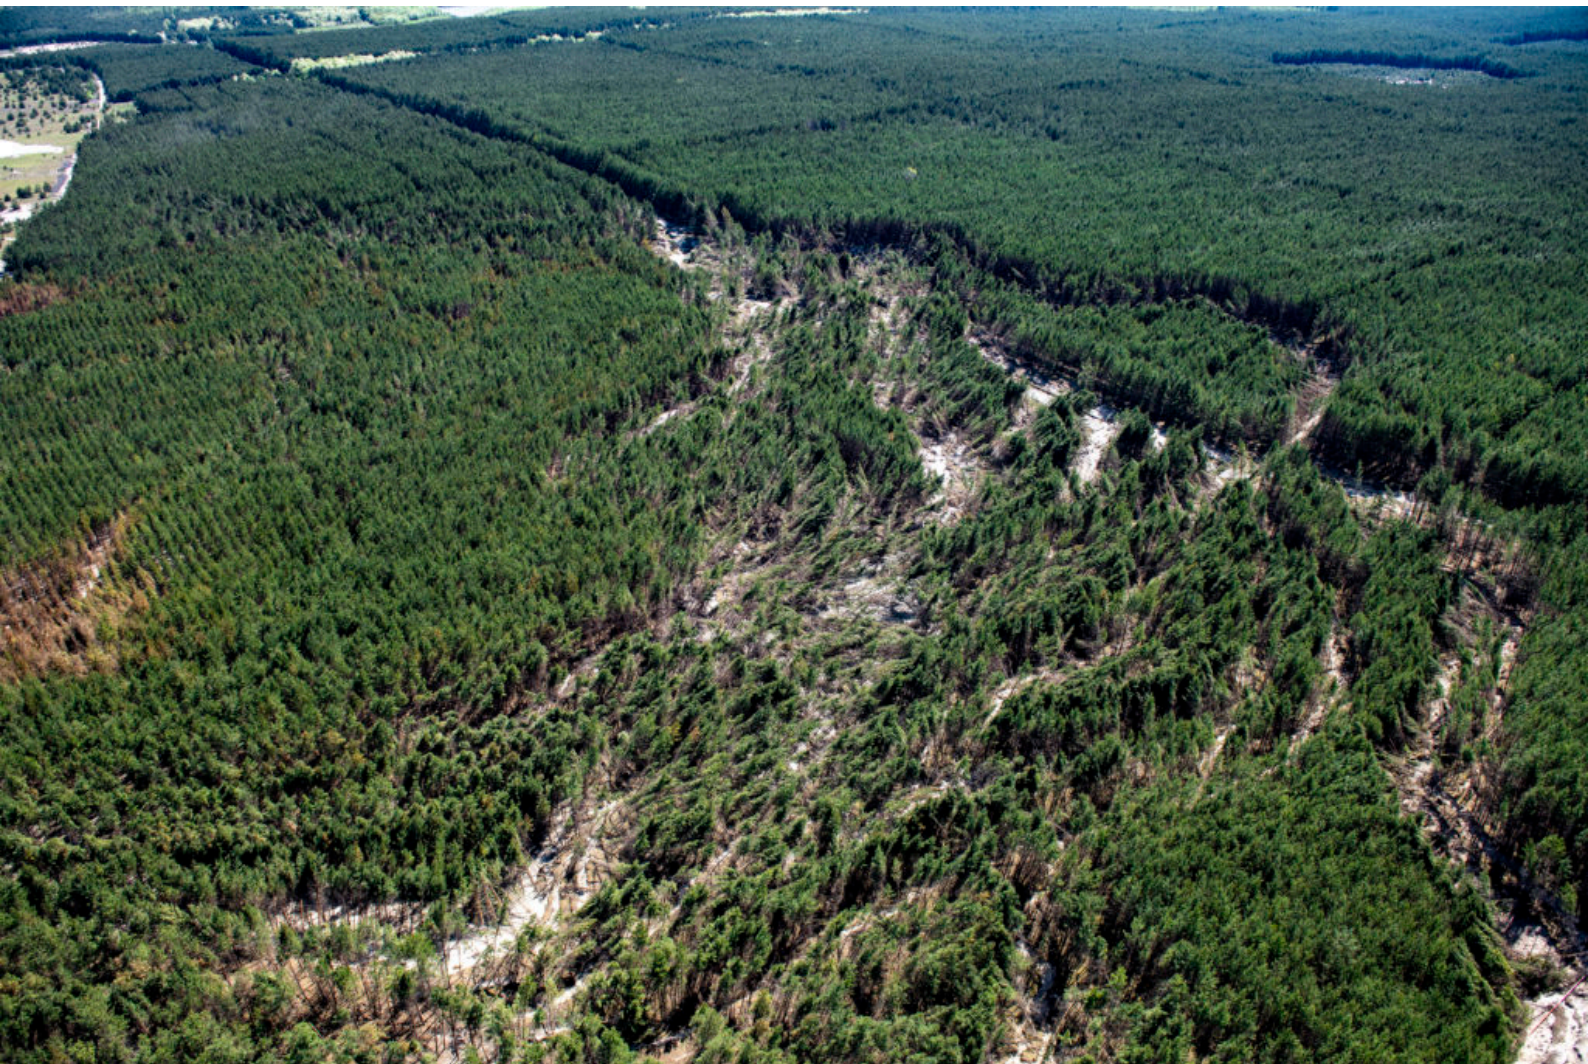
## Rutschung in einem aufgeforsteten Bereich in der Lausitz
