## **Knappensee**

## Sicherheit für den Knappensee

## Die Sicherungsarbeiten dauern durch das Rutschungsereignis an der Hochkippe an

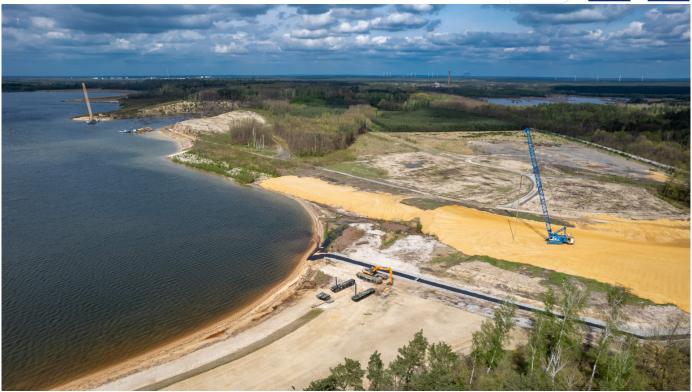
Sicherung am Koblenzer Graben und Rutschungskessel 2024

Derzeit wird in Koblenz das Ufer im Bereich des Koblenzer Grabens verdichtet und die Vorschüttung für die Sicherung des Rutschungskessels hergestellt.

Die Sicherung und Verfüllung des Rutschungskessels wird noch bis zum Ende des Jahrzehnts andauern.

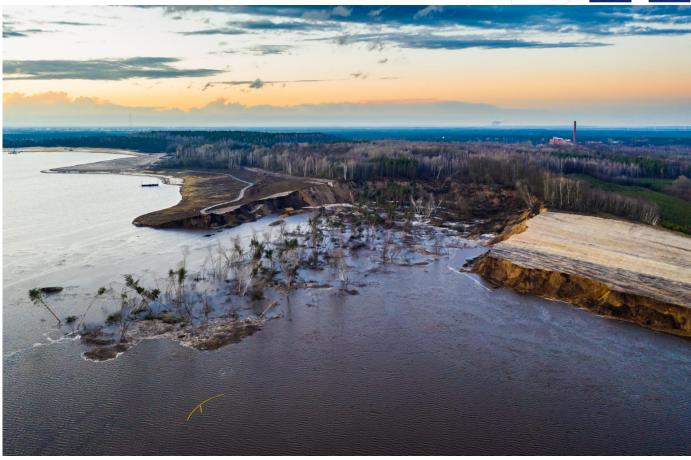
Rutschungskessel nach Setzungsfließen am Knappensee im März 2021

Wie gefährlich die locker gelagerten Kippen sind, zeigte ein Setzungsfließen im März 2021, das sich an einem besonders sensiblen Kippenareal ereignete. Rund 1 Million Tonnen Bodenmassen rutschten in den See und erzeugten auf dem gegenüberliegenden Ufer eine hohe Schwallwelle, die zu Schäden an Gebäuden führte. Ein Rutschungskessel entstand, der durch Gutachter bewertet wurde. Nach allen Auswertungen konnte 2022 das Sanierungskonzept für diesen Bereich festgelegt werden.
