# Führungsseile im Freieslebenschacht vom Bergbausanierer erneuert

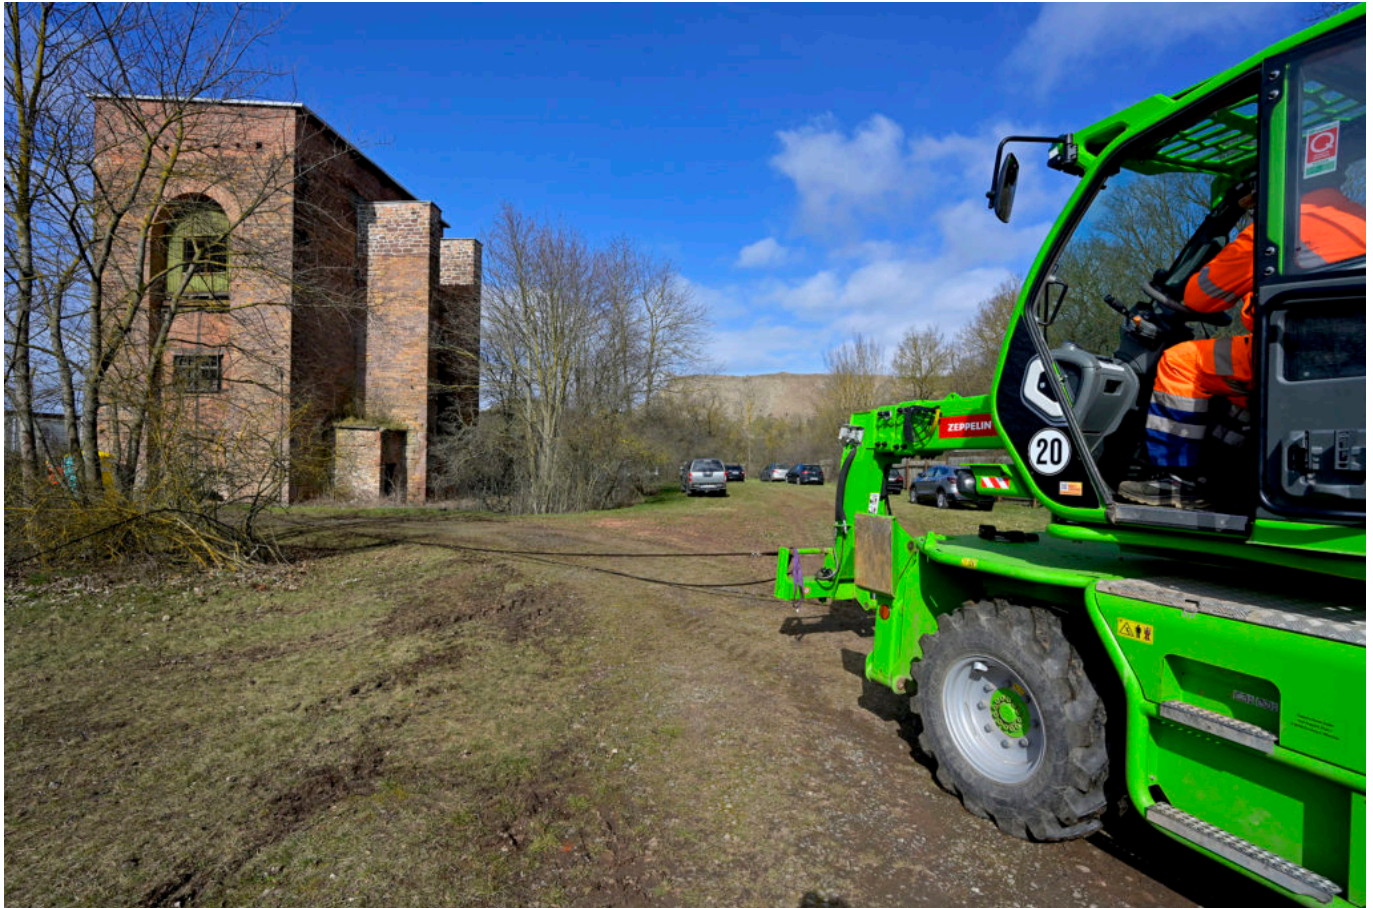
Erneuerung der Führungsseile auf der Schachanlage Freieslebenschacht 2 der LMBV, Sparte Kali-Spat-Erz, KSE, in Großörner im ehemaligen Mansfelder Kupferschiefer-Revier. Foto am 22. März 2021.

Seilklemmen im Schachtsumpf und die Befestigungen im Förderturm wurden entlastet. Anschließend konnte das Führungsseil mittels Hilfsseil auf das Niveau der Rasensohle herabgelassen und mit einem Teleskoplader aus dem Schacht gezogen werden. Über eine geänderte Montagetechnologie aus dem Hause Schachtbau Nordhausen werden die neuen Seile (Typ: rechtsgängiges Kreuzschlagseil 6x19 Seal) mit den vom Werk gelieferten Einwegtrommeln auf eine Abrollvorrichtung in dem übertägigen Fördergestell geladen.

Das Seilende mit der Vergussbirne wurde anschließend in den Förderturm gezogen und verspannt. Mit ca. 0,5 m/s konnte nun das Fördermittel in Richtung Schachtsumpf gefahren werden, wobei sich das neue Führungsseil gleichzeitig abtrommelte und vorerst frei im Schacht hing. Auf dem Niveau des Füllortes angelangt, erfolgte die Einführung in die Spannbühne und die Arretierung mit Seilklemmen. Mit Spindeln auf dem Niveau der Seilscheiben wird die erforderliche Spannung von rd. 23 kN aufgebracht.

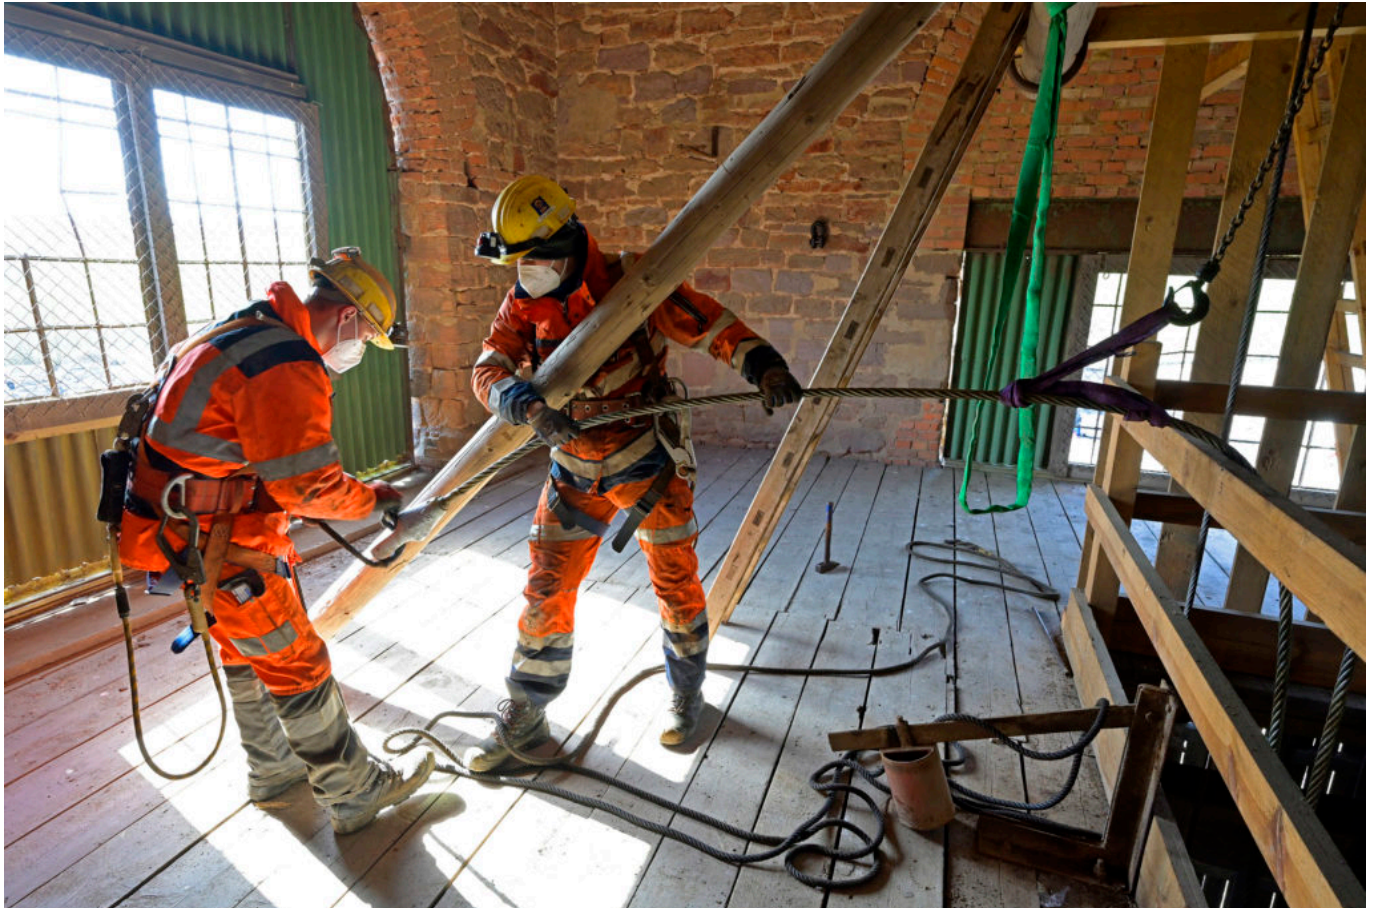
Erneuerung der Führungsseile auf der Schachanlage Freieslebenschacht 2 der LMBV, Sparte Kali-Spat-Erz, KSE, in Großörner im ehemaligen Mansfelder Kupferschiefer-Revier. Foto am 22. März 2021.
