Führungsseile im Freieslebenschacht vom Bergbausanierer erneuert

Erneuerung der Führungsseile auf der Schachtanlage Freieslebenschacht 2 der LMBV, Sparte Kali-Spat-Erz, KSE, in Großörner im ehemaligen Mansfelder Kupferschiefer-Revier. Foto am 22. März 2021.

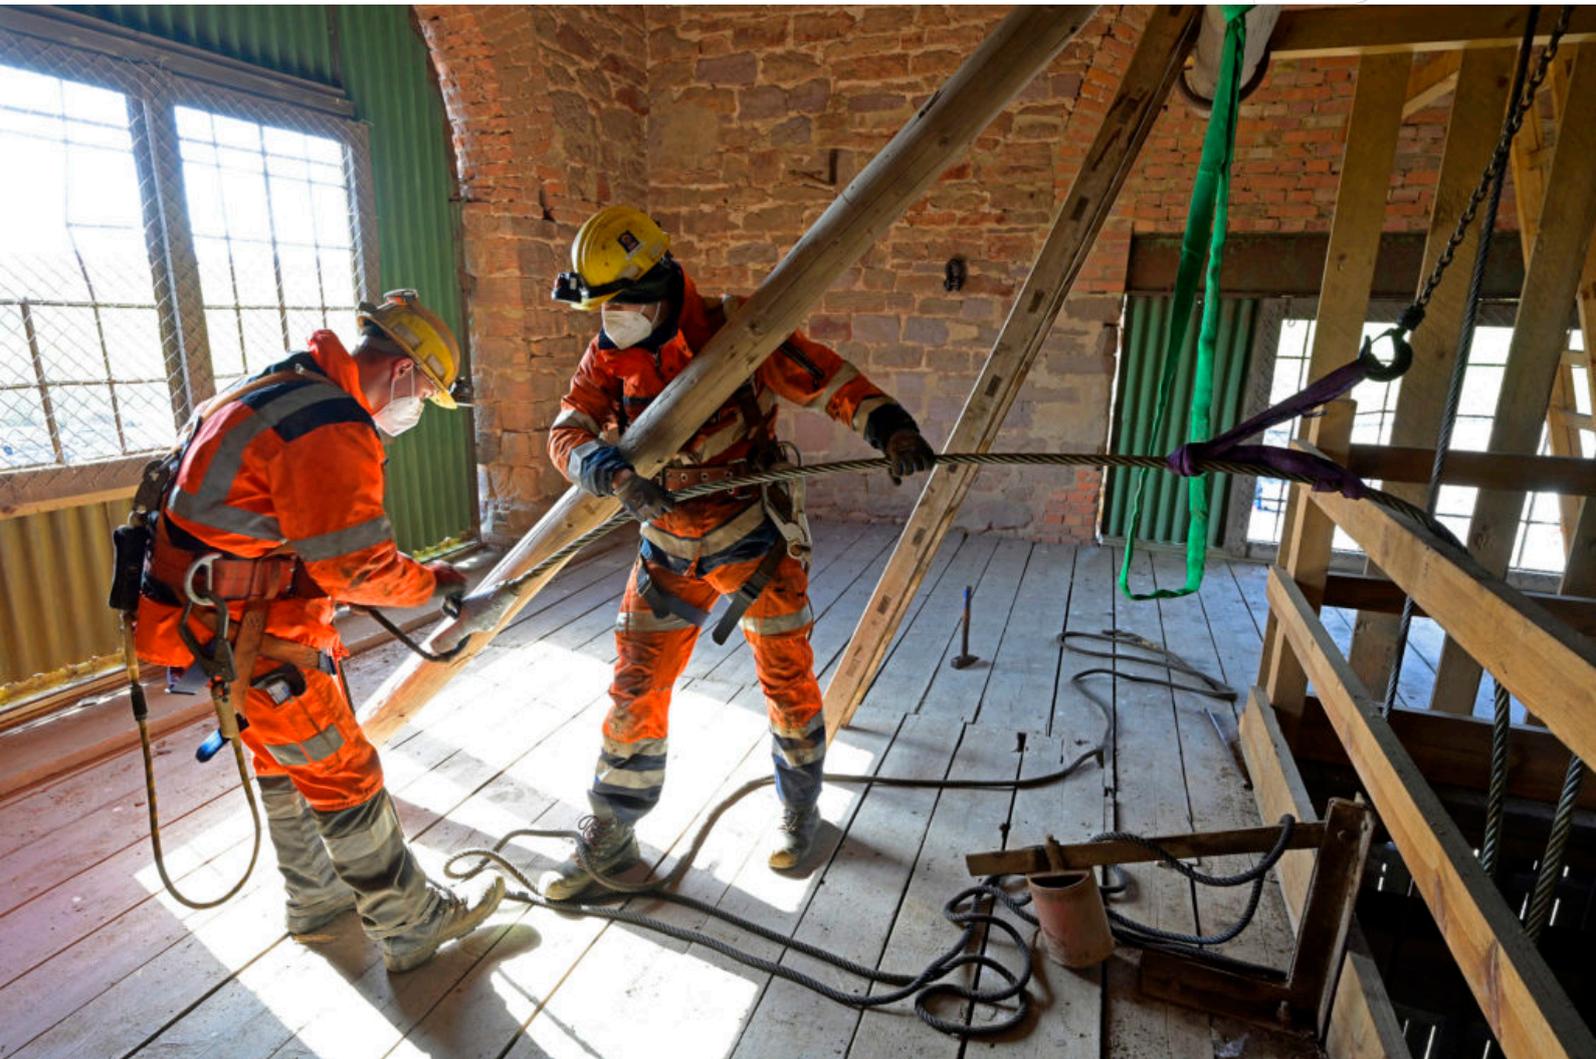
Erneuerung der Führungsseile auf der Schachtanlage Freieslebenschacht 2 der LMBV, Sparte Kali-Spat-Erz, KSE, in Großrörner im ehemaligen Mansfelder Kupferschiefer-Revier. Foto am 22. März 2021.

Am 15. März 2021 begann die Demontage des ersten Führungsseils. Die Seilklemmen im Schachtsumpf und die Befestigungen im Förderturm wurden entlastet. Anschließend konnte das Führungsseil mittels Hilfsseil auf das Niveau der Rasensohle herabgelassen und mit einem Teleskoplader aus dem Schacht gezogen werden. Über eine geänderte Montagetechnologie aus dem Hause Schachtbau Nordhausen werden die neuen Seile (Typ: rechtsgängiges Kreuzschlagseil 6x19 Seal) mit den vom Werk gelieferten Einwegtrommeln auf eine Abrollvorrichtung in dem übertägigen Fördergestell geladen.

Das Seilende mit der Vergussbirne wurde anschließend in den Förderturm gezogen und verspannt. Mit ca. 0,5 m/s konnte nun das Fördermittel in Richtung Schachtsumpf gefahren werden, wobei sich das neue Führungsseil gleichzeitig abtrommelte und vorerst frei im Schacht hing. Auf dem Niveau des Füllortes angelangt, erfolgte die Einführung in die Spannbühne und die Arretierung mit Seilklemmen. Mit Spindeln auf dem Niveau der Seilscheiben wird die erforderliche Spannung von rd. 23 kN aufgebracht.
