Geophysikalische Untersuchungen am Petersenschacht von Grubenwehr unterstützt

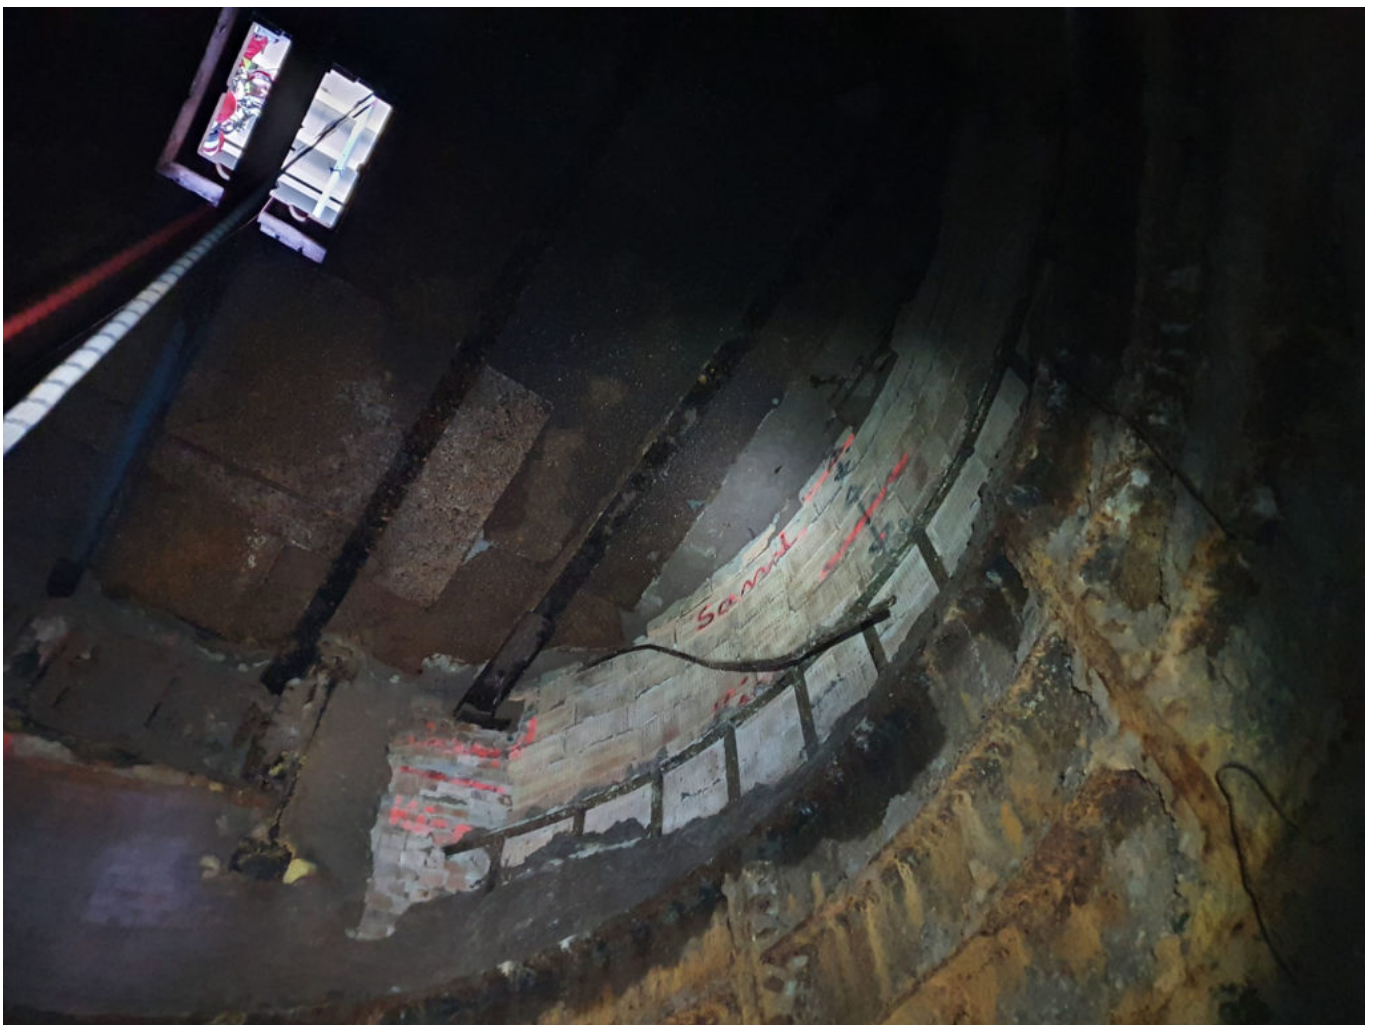
Blick vom Versatzniveau nach Übertage mit abgemauertem Wetterkanal Sondershausen. Während Reparaturarbeiten am Fördergerüst des Petersenschachtes sowie des daran angrenzenden Gebäudekomplexes wurde

Im Ergebnis konnten keine Beeinträchtigungen der Schachtwandung festgestellt werden; auch die Versatzabsperrbauwerke in den Wetterstrecken sind ohne Befund oder Mängel. Die Niveaus der Kies- und Sandschüttungen sind deutlich sichtbar markiert und somit kann ein Auslaufen der Verfüllmassen aus dem Wetterkanal in die Schachtröhre ausgeschlossen werden.
