LMBV: Zusätzliche Absperrungen am Sperrgebiet Schlabendorf-Süd ausgebaut

16.11.2020

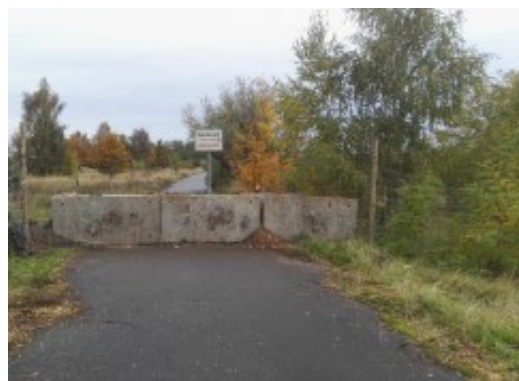
Zusätzlich gesicherte Zuwegung zur Kippe

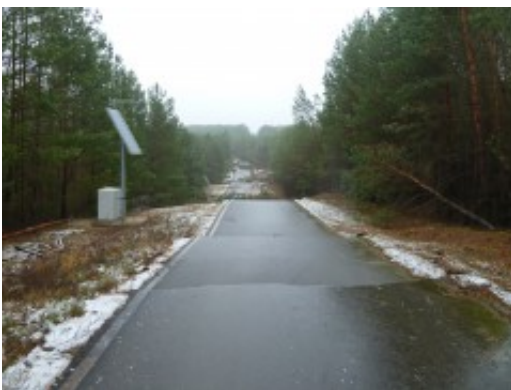
Auf der Kippe: In Mitleidenschaft gezogener Weg - nach Kippenbodenbewegung

Es kam im gesperrten Tagebaugelände mehrmals in den zurückliegenden Jahren zu unerwarteten Bodenbewegungen und Grundbrüchen größeren Ausmaßes. Diese Ereignisse haben ihre Ursache in den besonderen bodenmechanischen Eigenschaften des Schlabendorfer Kippenbodens (locker gelagerte, gleichförmige Lausitzer Sande) im Zusammenhang mit dem hohen Grundwasserstand.

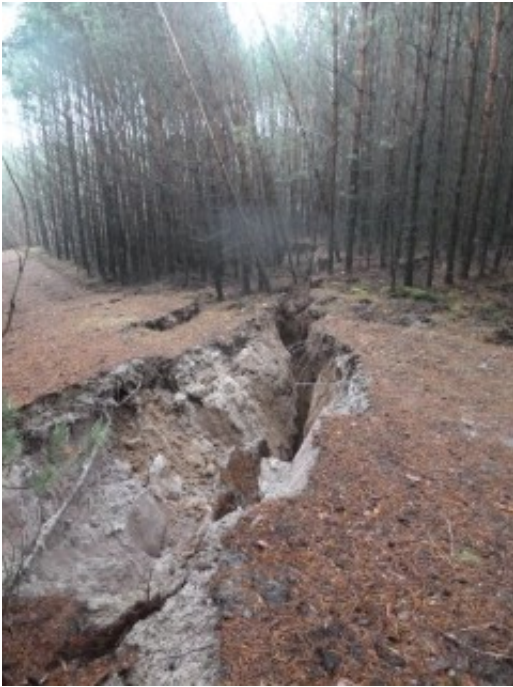
Grundbruch 2017 - Abrisskanten südl. Asphaltweg
nach Bodenbewegung

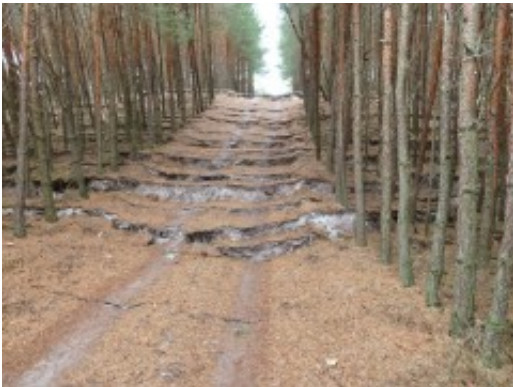
Symbolbild: Staffelbruch auf geperrter Kippe - hier
in Seese-West 2015

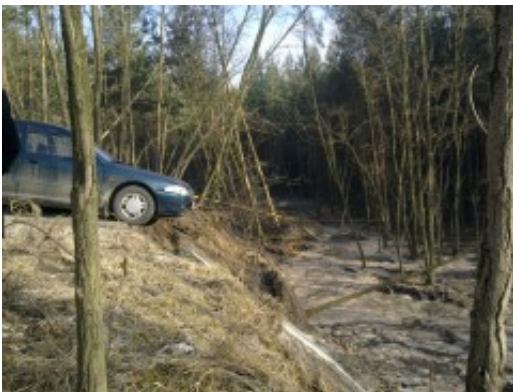
Symbolfoto: Rutschung 2016 in Sperrgebiet
