Schloss Altdöbern

Fotografische Dokumentation der Unterfangungsarbeiten im Zuge der § 3 VA IV Braunkohlesanierung Maßnahmen zur Abwehr von Gefährdung an der Gründung infolge Grundwasserwiederanstieg in 2009 und 2010

Bauherr und Projektleitung
Brandenburgische Schlösser GmbH
Breite Straße 9, 14467 Potsdam

Architekt und Bauleitung
Gibbins european architects
Karl-Marx-Straße 12, 14482 Potsdam

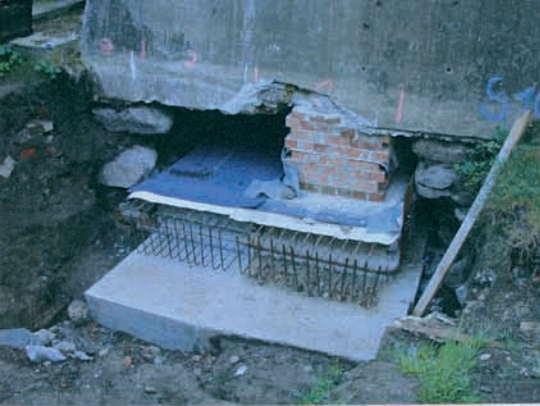
Abdichtung wird überlappend verschweißt

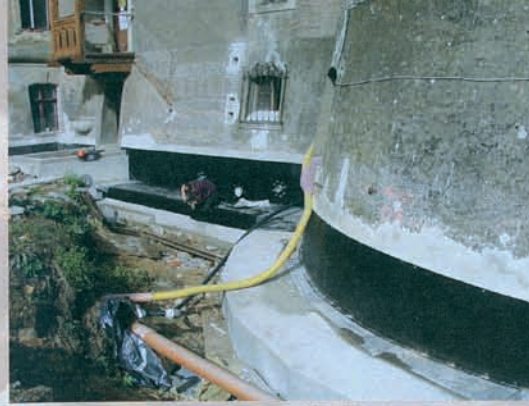
Äußerer Anschluss zwischen horizontaler und vertikaler Abdichtung

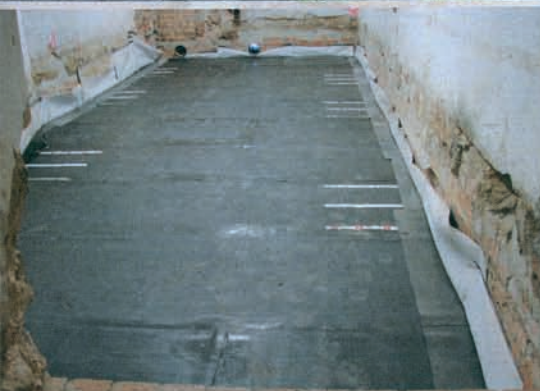
Abdichtung vollflächig verlegt

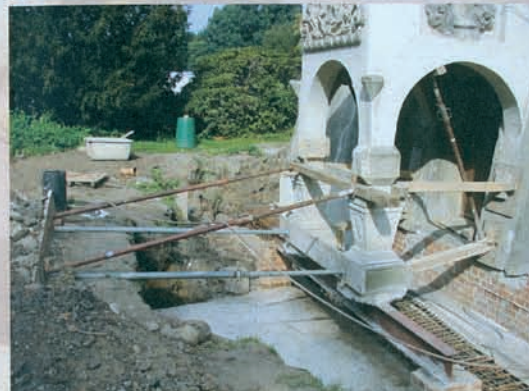
Temporäre Abfangung des kleinen Portikus am westlichen Seitenflügel

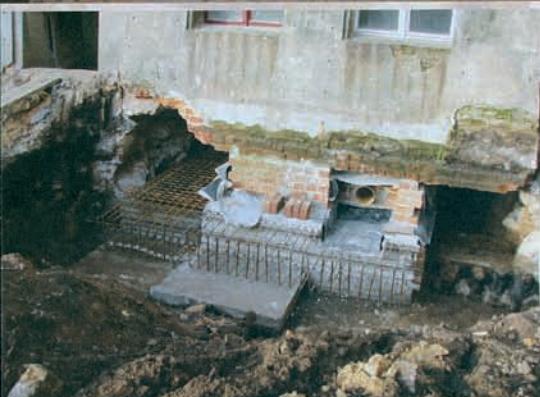
Unterfangungsabschnitte werden im Taktverfahren bearbeitet

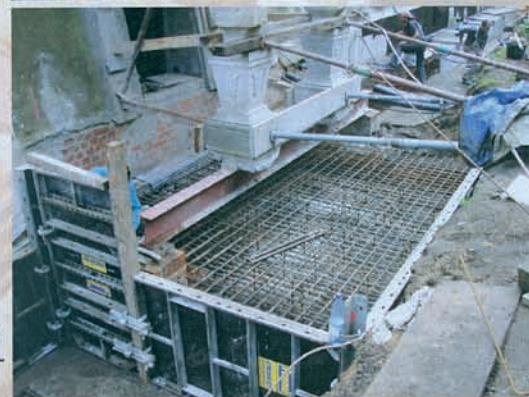
Eingeschalter und bewehrter Unterfangungsbereich unter kleinem Portikus

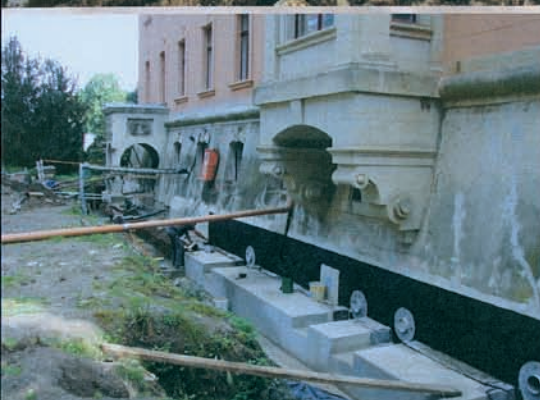
Ringbalken mit Ausparungen für Hausanschlüsse, darüber Vertikalabdichtung bis OK Gelände

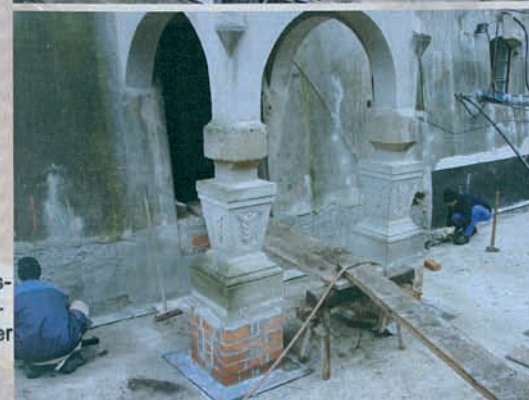
Kraftschluss zwischen Pfeilern des Portikus und Unterfangung ist hergestellt

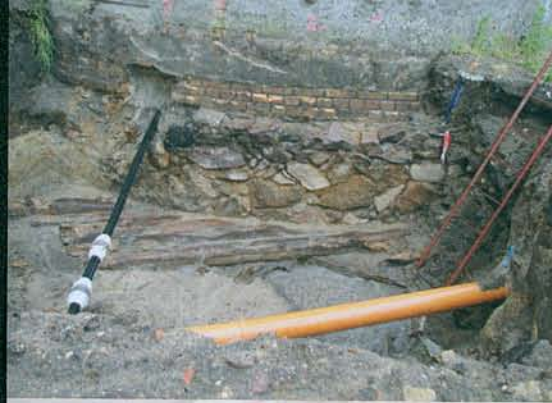
Freigelegter Unterfangungsabschnitt mit Holzrost

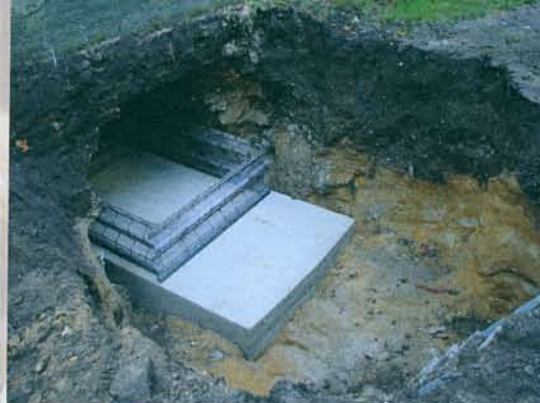
Ausbildung der verzahnten Arbeitsfuge

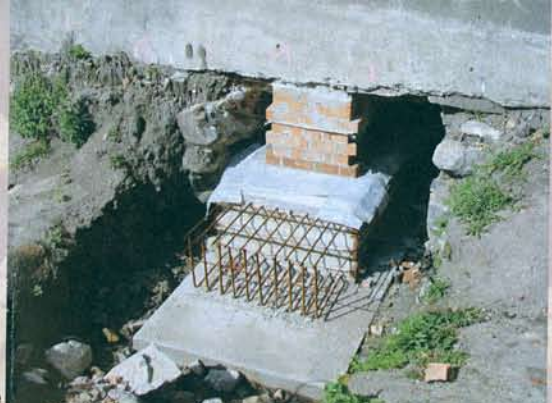
Wiederherstellung Kraftschluss zum aufgehenden Mauerwerk

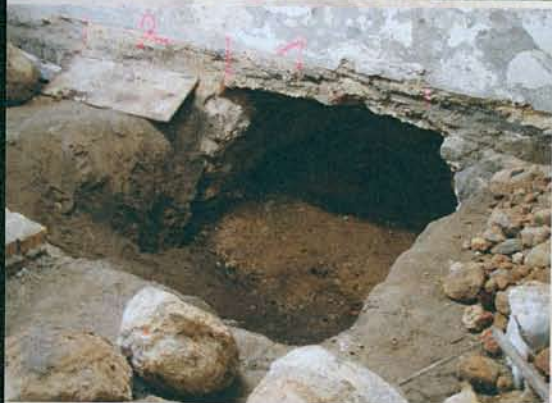
Ausgeschachteter Fundamentabschnitt

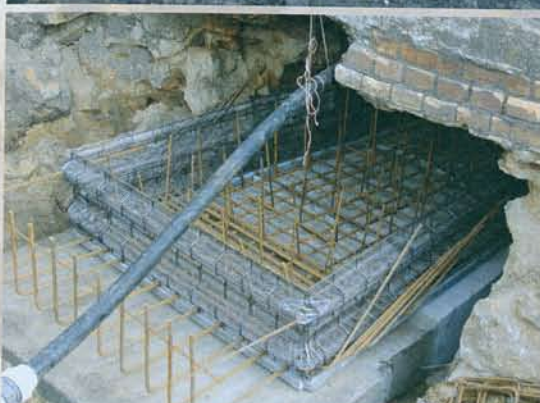
Einflechten der Bewehrung

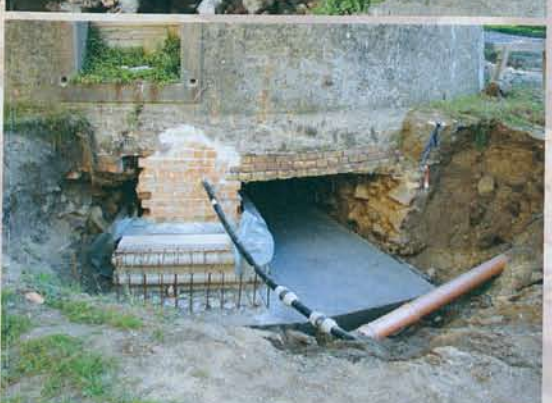
Seitlich folgenden Unterfangungsabschnitt mit Sauberkeitsschicht Betonausgleichsschicht

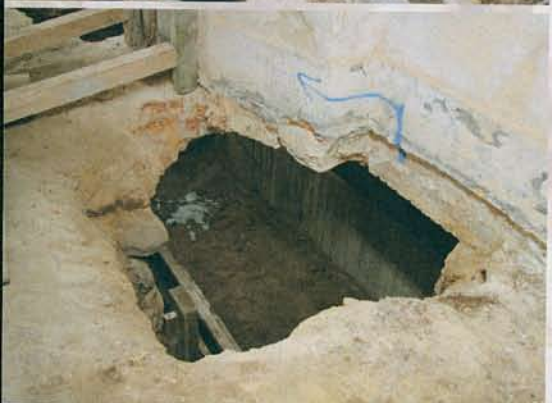
Stützschalung für die Betonausgleichsschicht

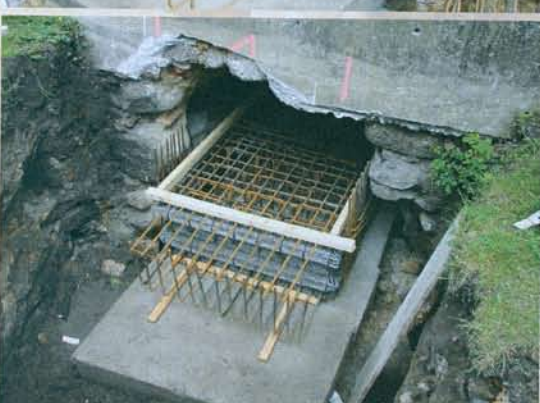
Fertiggestellte Bewehrung für Betonierabschnitt, Anschlussbewehrung hochgebogen

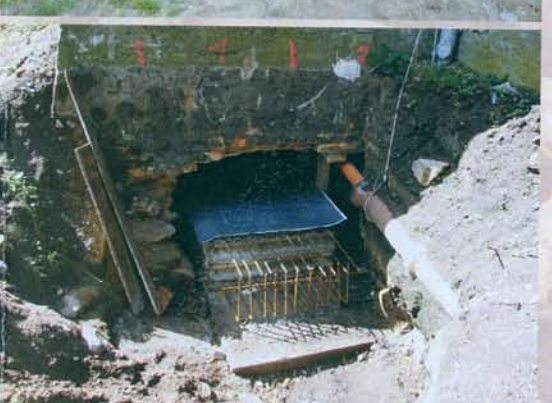
Zuschnitt der horizontalen Abdichtung

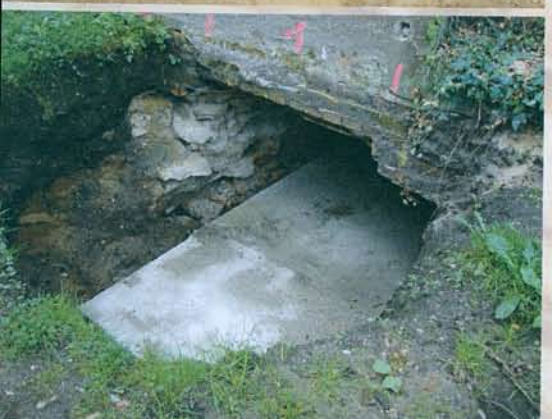
Betonausgleichsschicht

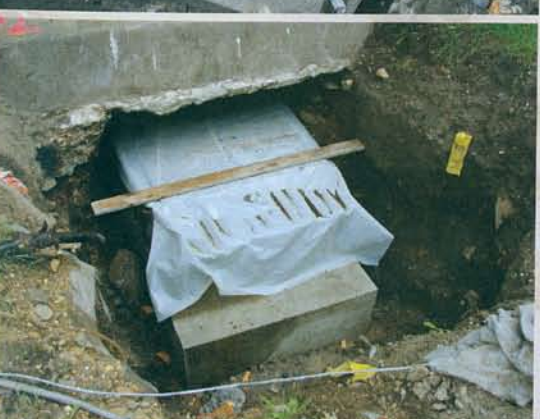
Betonierter Unterfangungsabschnitt mit Schutzfolie vor zu rascher Austrocknung

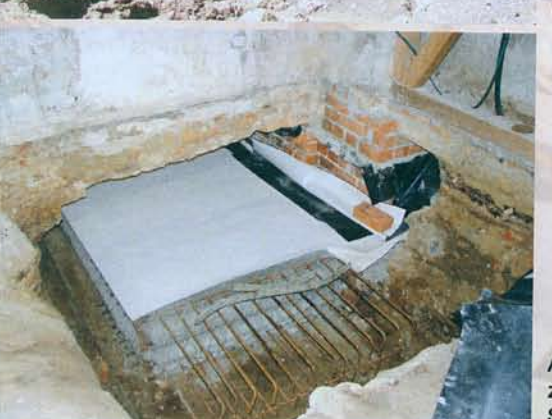
Abdichtung liegt zwischen zwei Schutzvliesen
