Informationen zu laufenden Maßnahmen am Störmthaler Kanal

Gemeinsame Medieninformation der Stadt Markkleeberg, Gemeinde Großpösna und LMBV

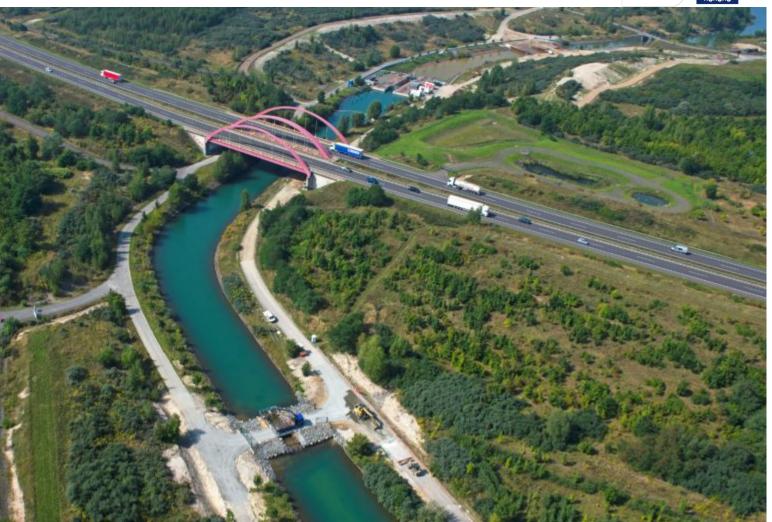
Sofortmaßnahmen zur Gefahrenabwehr – Errichtung von zwei Querbauwerken ober- und unterhalb der Schleuse, September 2021, (Foto: Ch. Bedeschinski).

Leipzig/Markkleeberg/Großpösna. Der künstliche Kanal zwischen Störmthaler und Markkleeberger See im Südraum von Leipzig ist aufgrund von Böschungsschäden und Rissbildungen nahe der Kanuparkschleuse seit März 2021 gesperrt. Zur Gefahrenabwehr wurden zeitnah Querbauwerke ober- und unterhalb des Schleusenbauwerks errichtet.

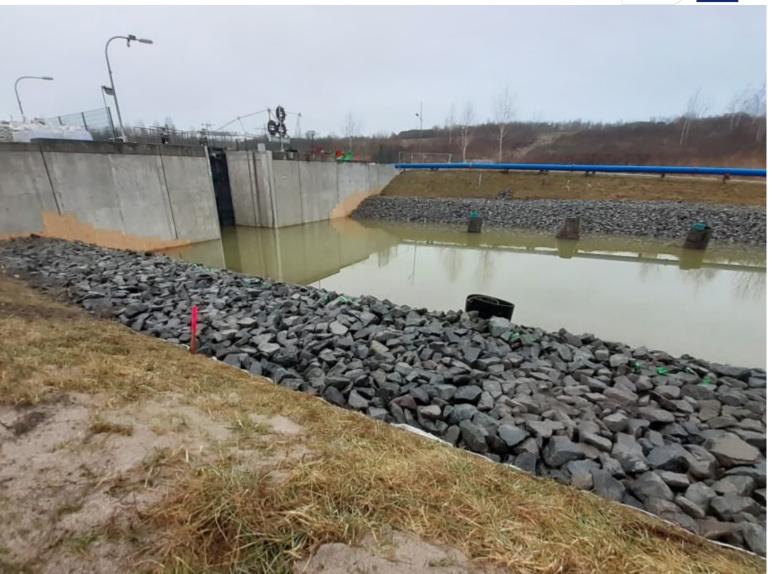
Befestigung der Böschung unterhalb der Kanuparkschleuse mit Wasserbausteinen, im Hintergrund die blaue Heberleitung, Januar 2022, (Foto: LMBV).

Der Einbau des Stützkörpers im unteren Vorhafen hat zu einer **wirksamen Reduzierung von Erosionsprozessen** geführt. Dadurch verringerten sich sowohl der Druck zwischen den Wasserspiegeln im oberen und unteren Vorhafen als auch die Unterströmung und seitliche Umströmung an der Kanuparkschleuse. Bereits im August 2022 wurden Drucksondierungen entlang des Kanals abgeschlossen. Sie dienen dem besseren Verständnis der geotechnischen und hydrogeologischen Randbedingungen bzw. Prozesse und sind Grundlage für weitere Entscheidungen und Planungen. Das anfallende Überschusswasser aus dem Störmthaler See wird derzeit mittels einer Heberleitung (Kapazität bis 450 l/s) in den Markkleeberger See übergeleitet.
