Präventive Sofortmaßnahmen am Störmthaler Kanal laufen planmäßig

Erster Bauabschnitt zur vorsorglichen Quer-Sicherung umgesetzt sowie Kontroll-Tauchgang erfolgt

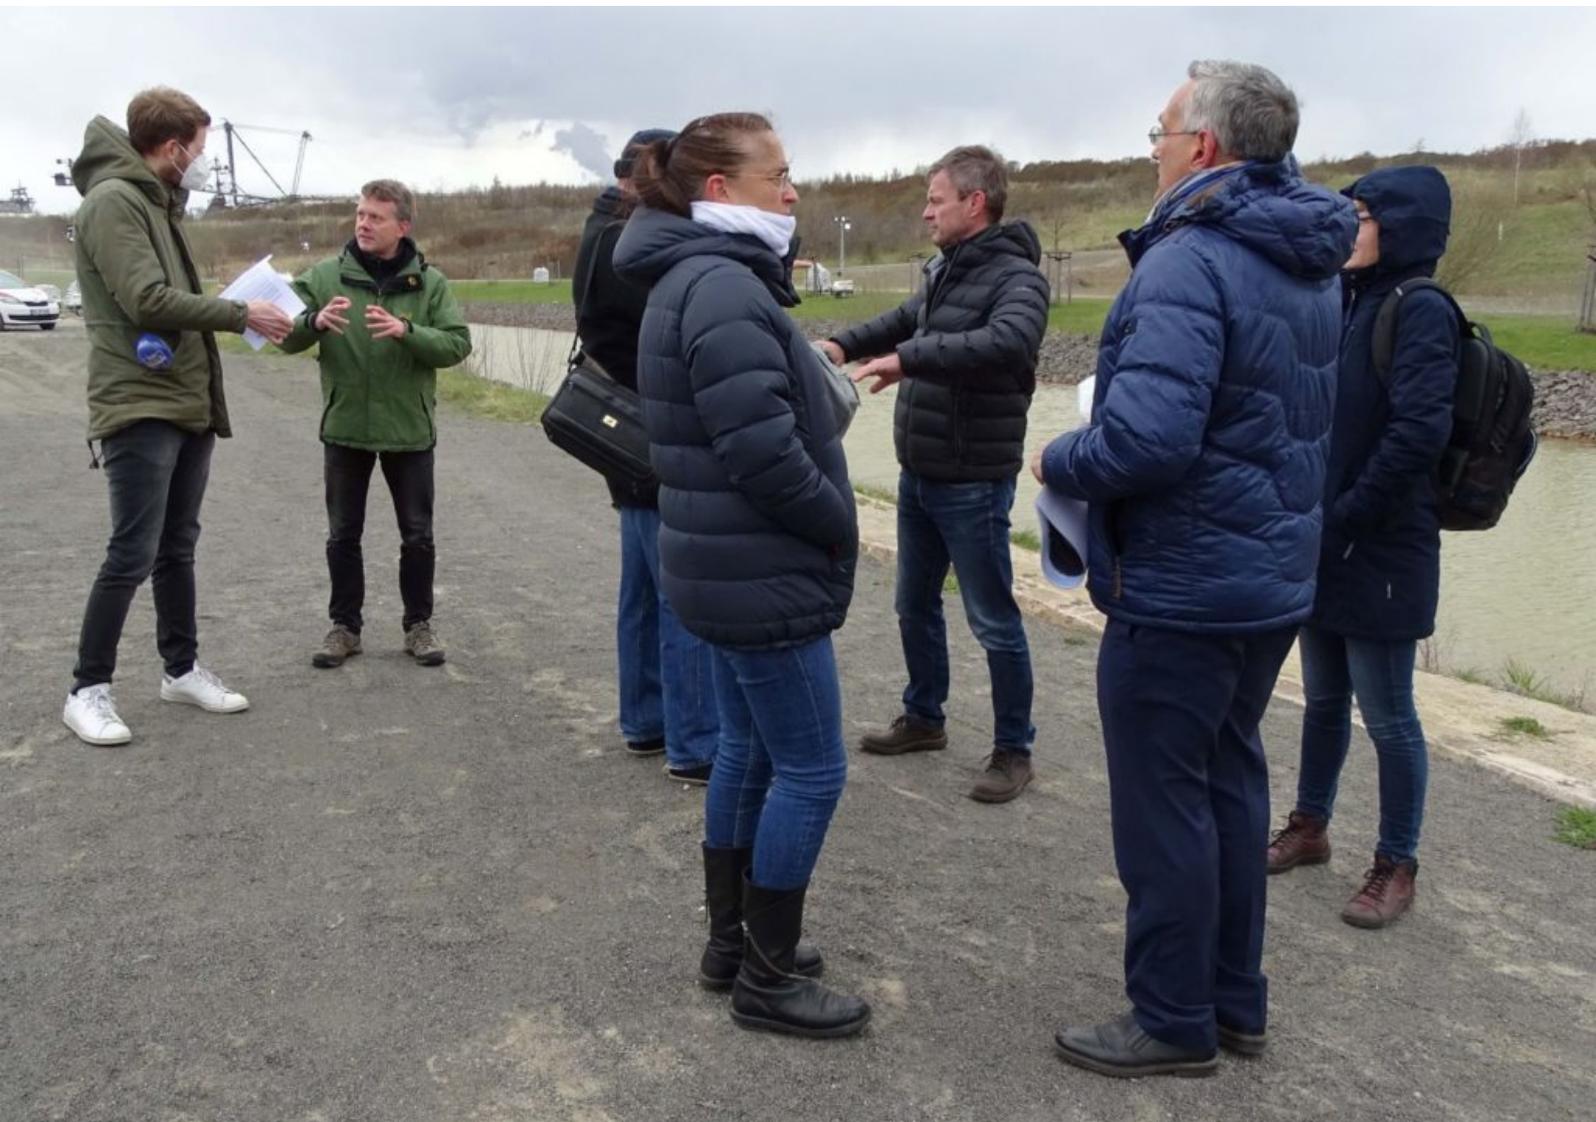
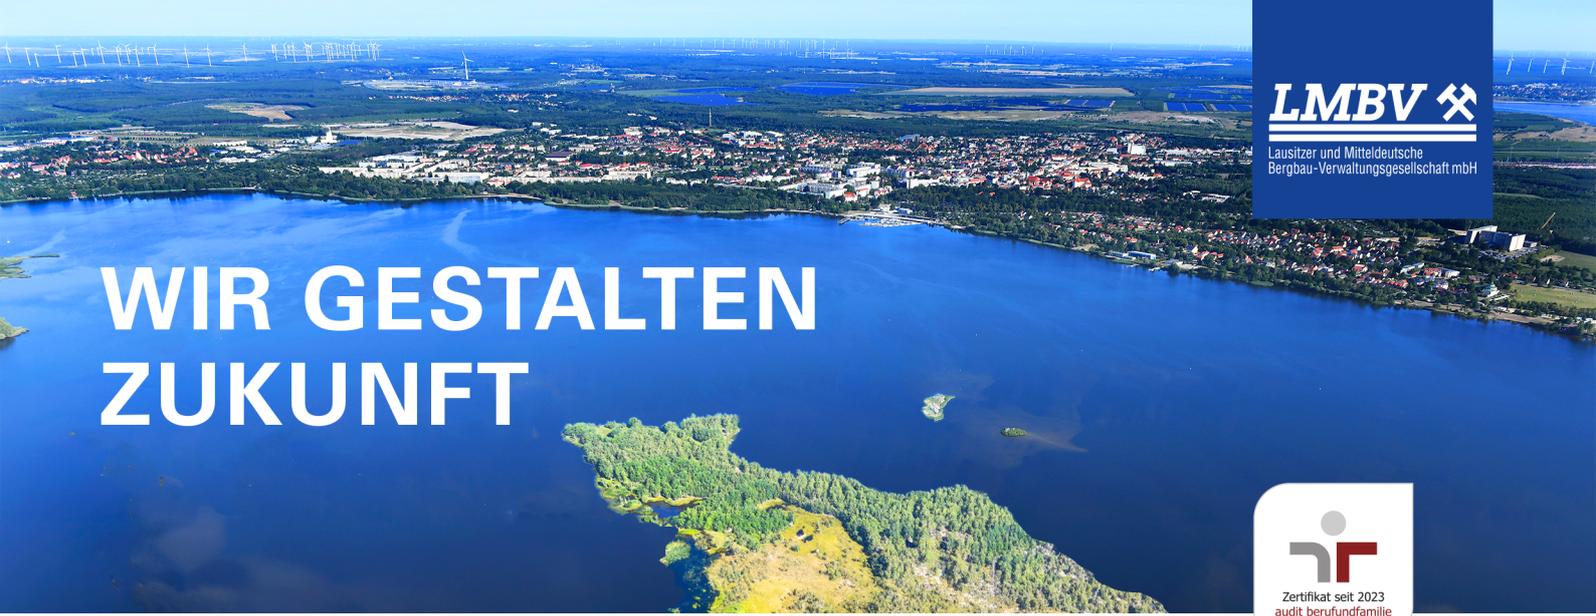
LMBV gibt technische Einblicke für Medienvertreter vor Ort am Kanal
Impressionen von Baugeschehen, Tauchgang und Pressetermin (Fotos: LMBV, u. a. Anika Dollmeyer)

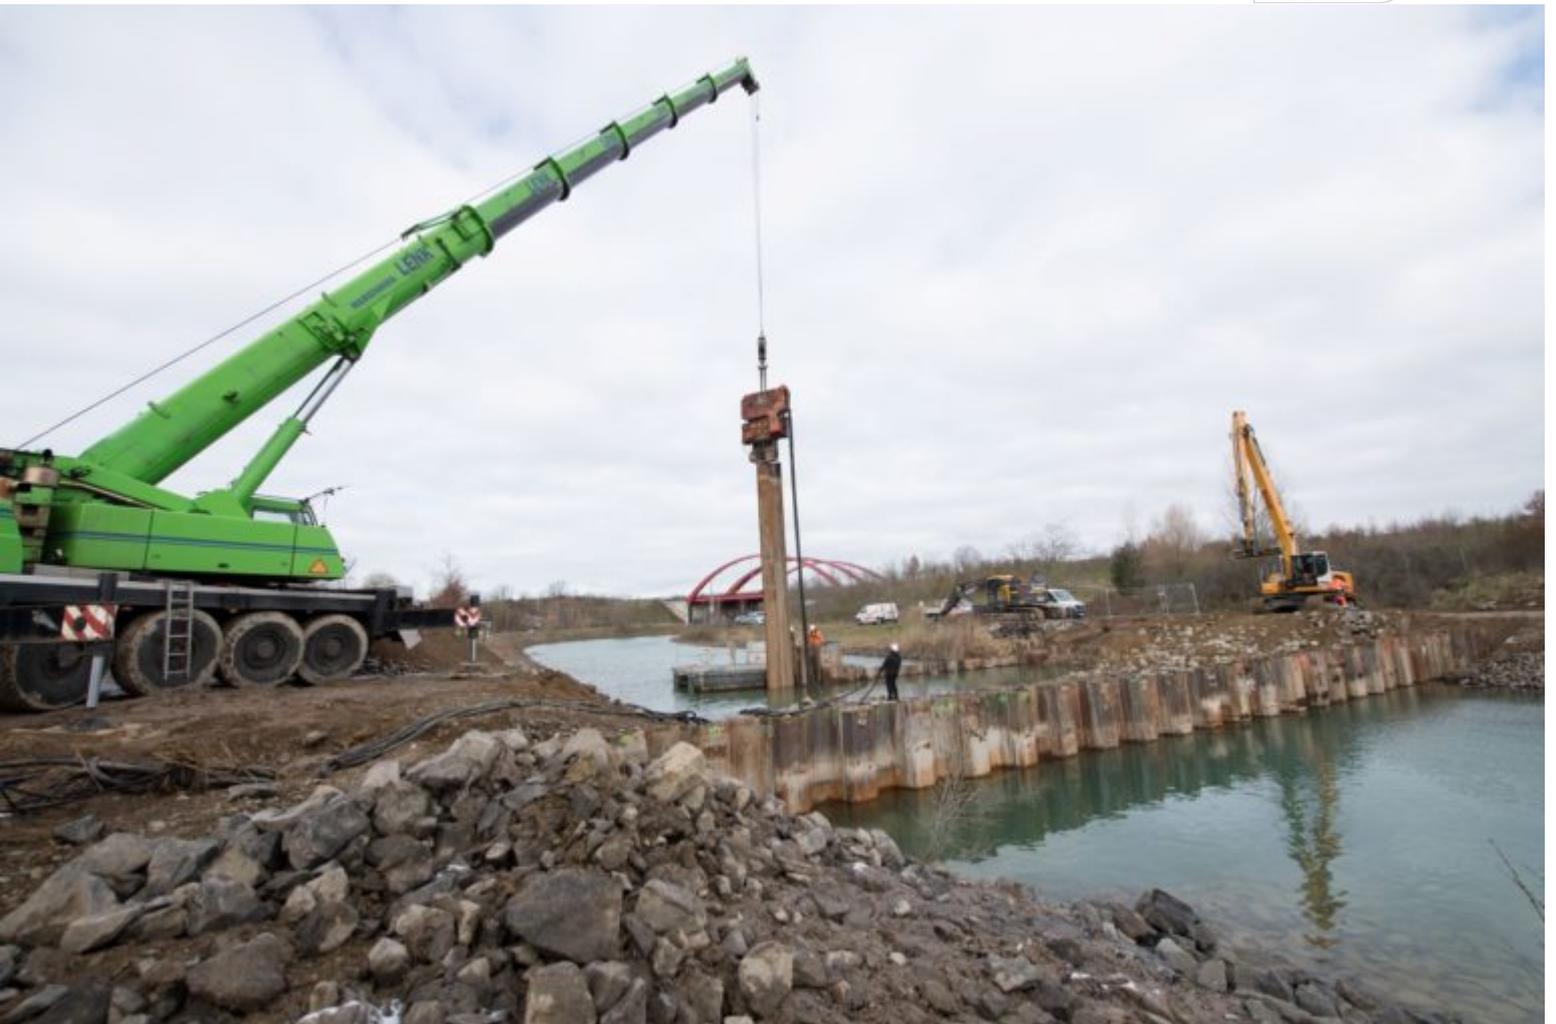
Oberer Spundwandriegel am Störmthaler Kanal im Entstehen

Im **1. Bauabschnitt** wurde am 7. April 2021 die zweite Spundwandachse des oberen Querbauwerks auf Störmthaler Seeseite fertiggestellt. Vorausgegangen war die Errichtung der ersten Spundwandachse des oberen Querbauwerkes bis 1. April 2021. Derzeit wird der Zwischenbereich mit Wasserbausteinen und Bodenmaterial verfüllt. Aufgrund seitlicher Nachsackungen im Böschungsbereich sind Dämmer- und Tonschichteinbau als zusätzliche Verdichtungsmaßnahmen erforderlich.

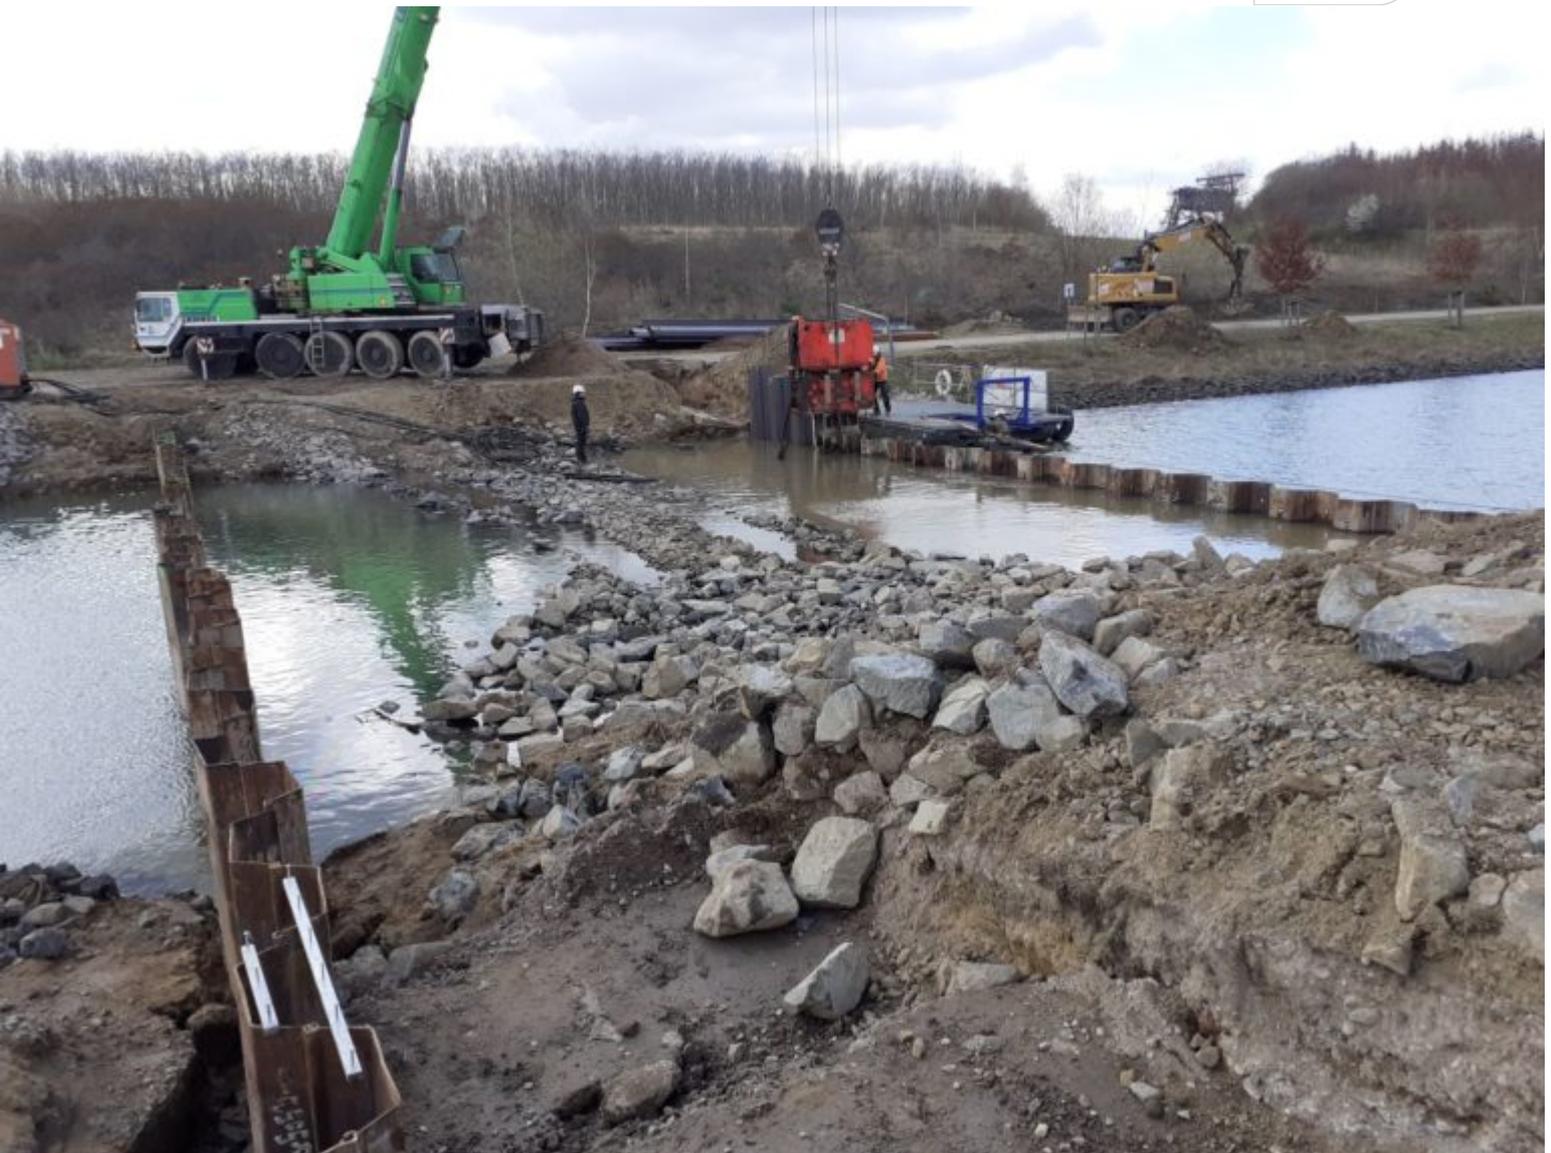
Schrittweises Auffüllen zwischen den Spundwänden

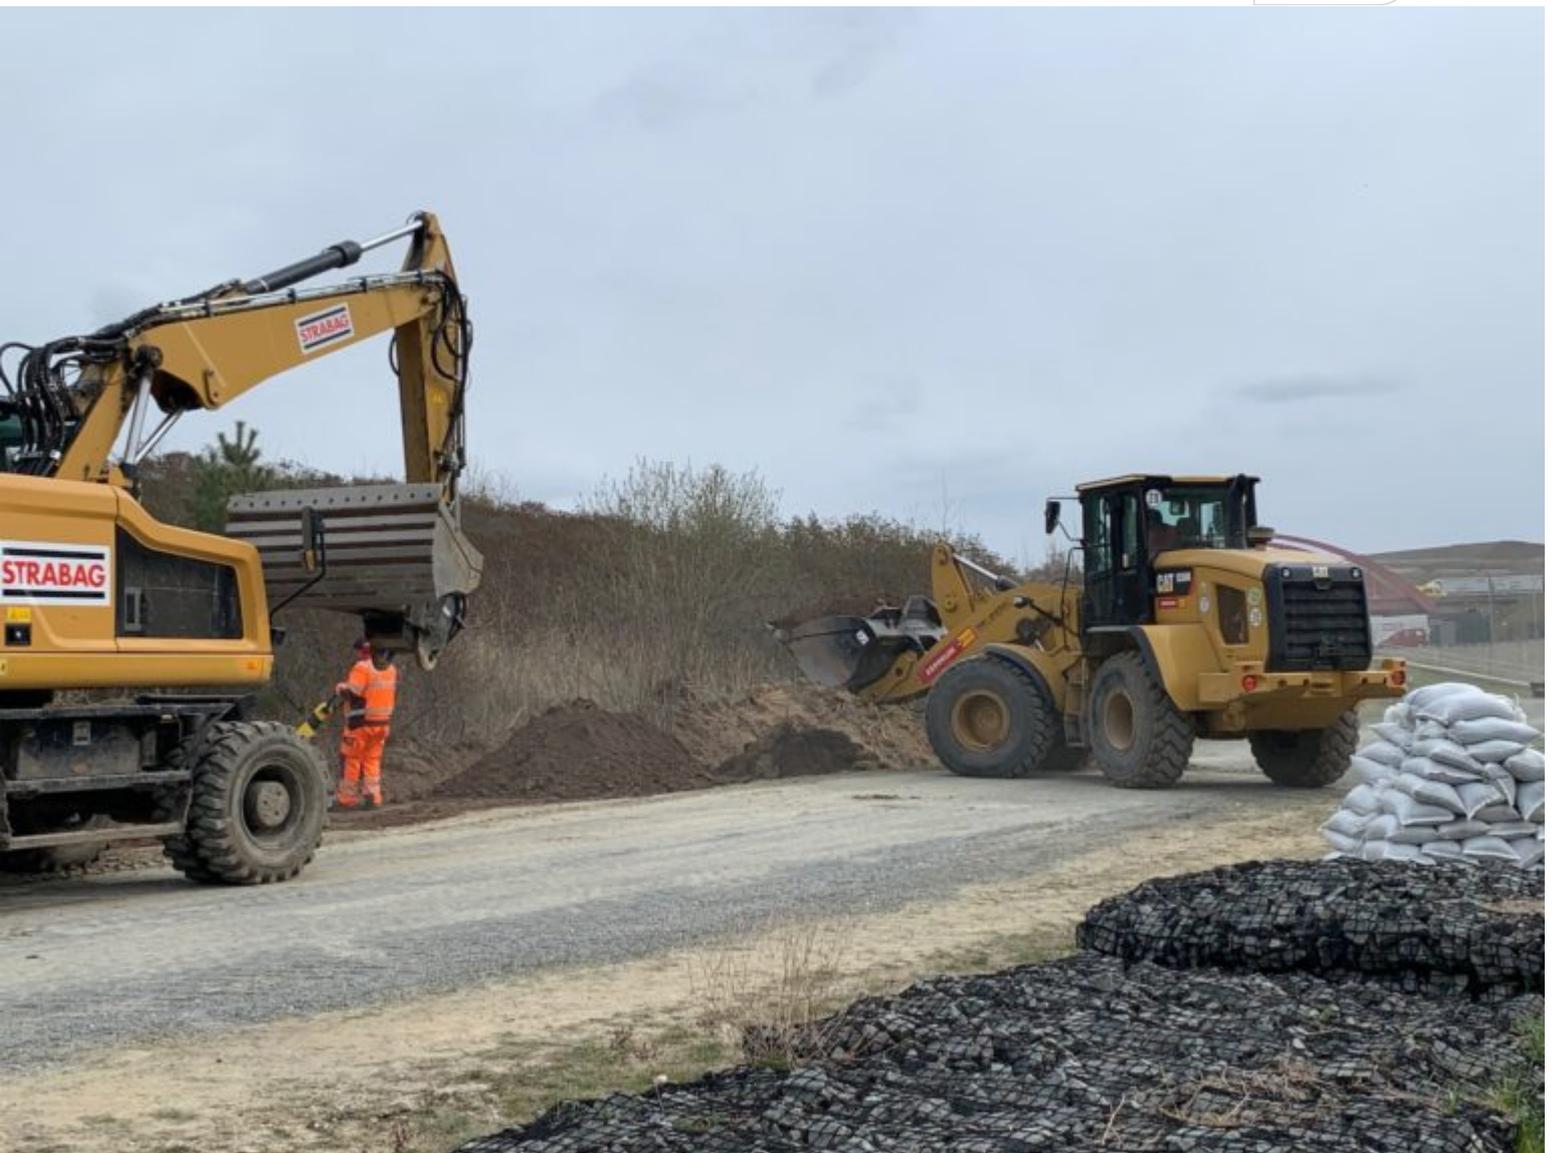
Herstellen der Arbeitsflächen für den Rammkran für den 2. BA

Im **2. Bauabschnitt** soll voraussichtlich in der 18. Kalenderwoche die erste Spundwandachse des unteren Querbauwerks auf Markkleeberger Seeseite errichtet werden. Geplant sind drei Spundwände mit abnehmenden Höhen. Zurzeit werden die einzelnen Spundwandbohlen für den Einbau vorbereitet.

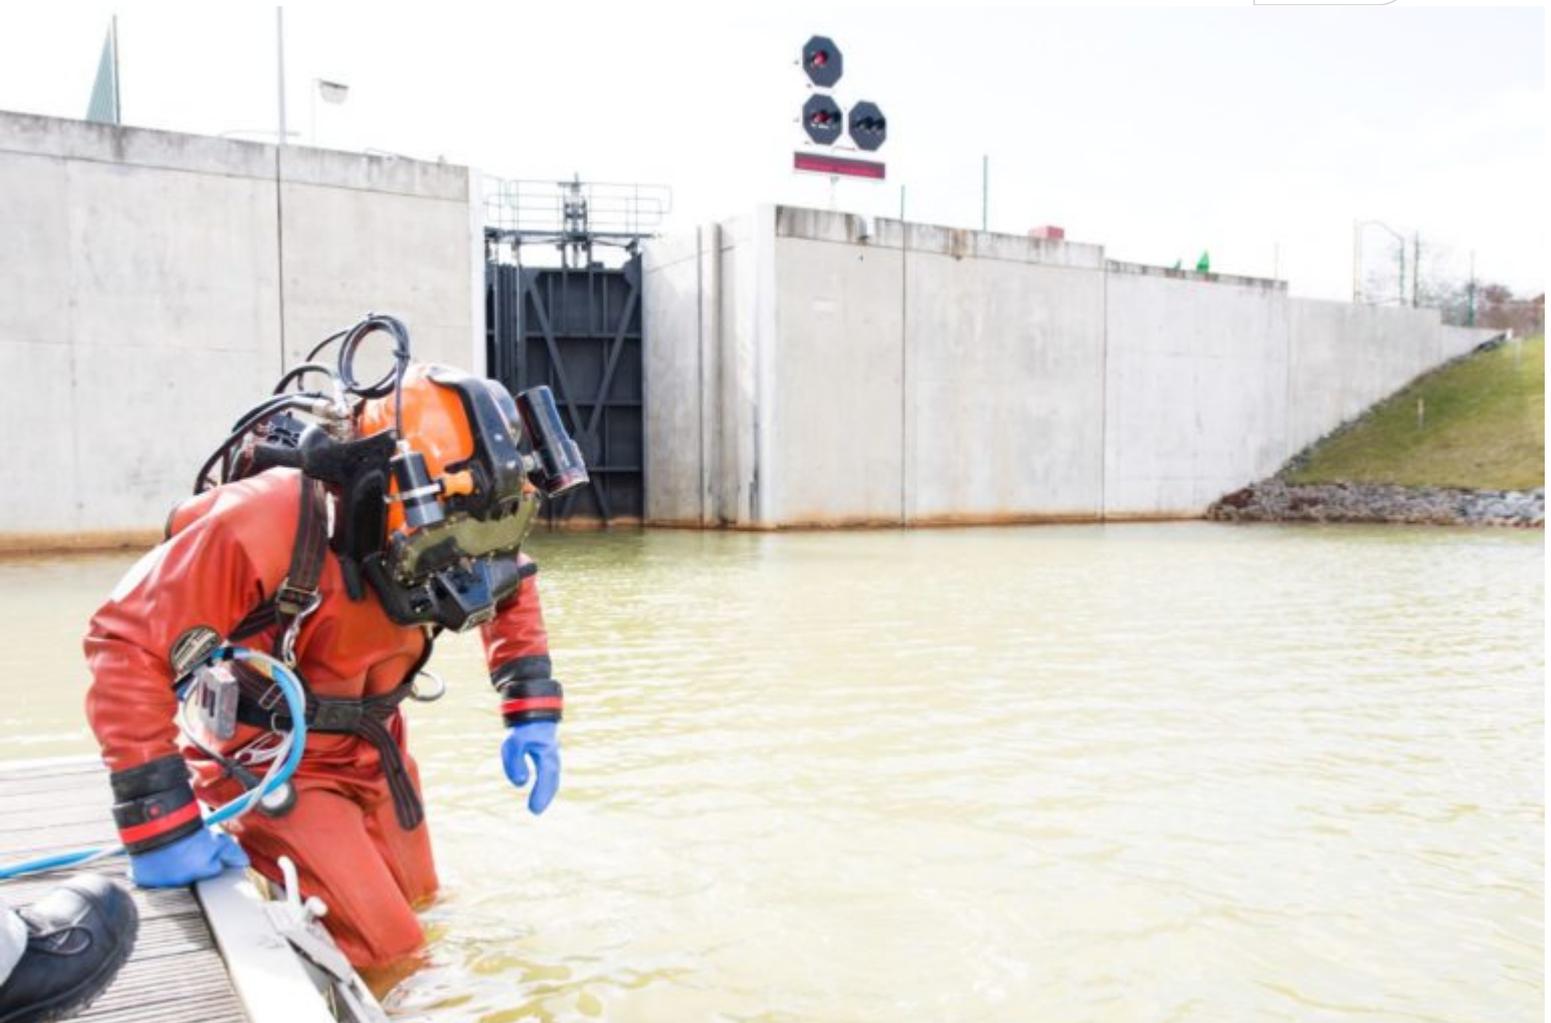
Per Tauchgang fanden am 7. April 2021 im Auftrag der LMBV weitere Untersuchungen im Störmthaler Kanal und am Schleusenbauwerk statt. In Auswertung des Tauchgangs gab es keine Veränderung zu den bereits seit 2019/2020 bekannten Schäden. An der **Kanalsohle** im Bereich des unteren Vorhafens wurden kleine Vertiefungen (Kolk), Lochbildungen und Aufwallungen gefunden.

Kontrolltauchgang am unteren Schleusenvorhof am 07.04.2021
