Sächsisches Oberbergamt informiert: Erste Experteneinschätzungen zur Knappensee-Böschungsbewegung

Etwa eine Mio. Kubikmeter ausgeflossen - Keine Freigabe des Altbergbaugewässers in 2022 zu erwarten

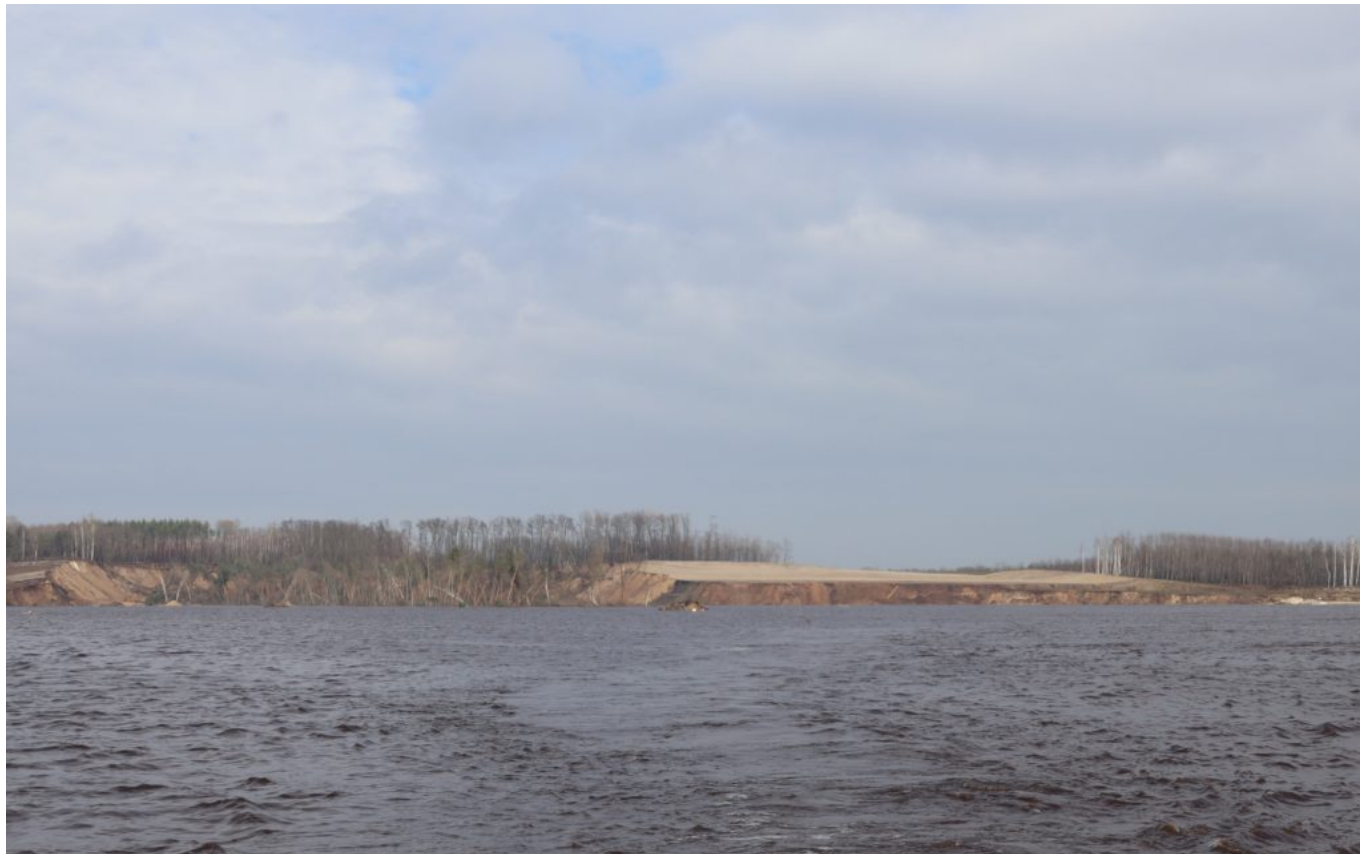
Seeseitige Ansicht der betroffenen Uferabschnitts am Knappensee

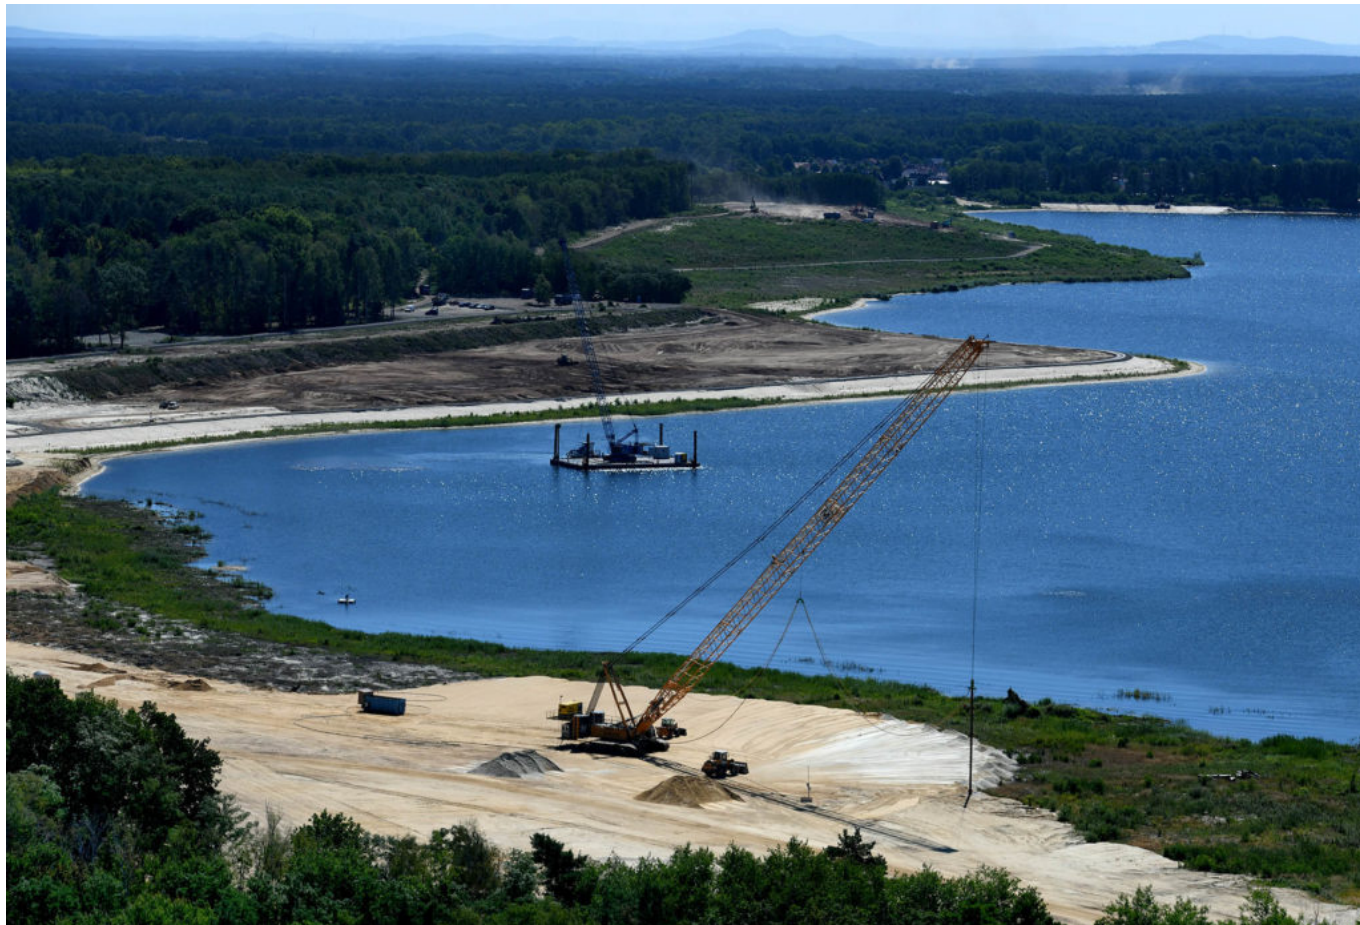
Archivaufnahme der Sanierung

Landseitige und seeseitige RDV-Technik am Knappensee im Einsatz - 2020
