## SächsOBA: Änderung des Sperrbereiches zur Gefahrenabwehr an der Innenkippe Lohsa II

## Umsetzen der Maßnahmen zur Gefahrenabwehr obliegt der Projektträgerin LMBV

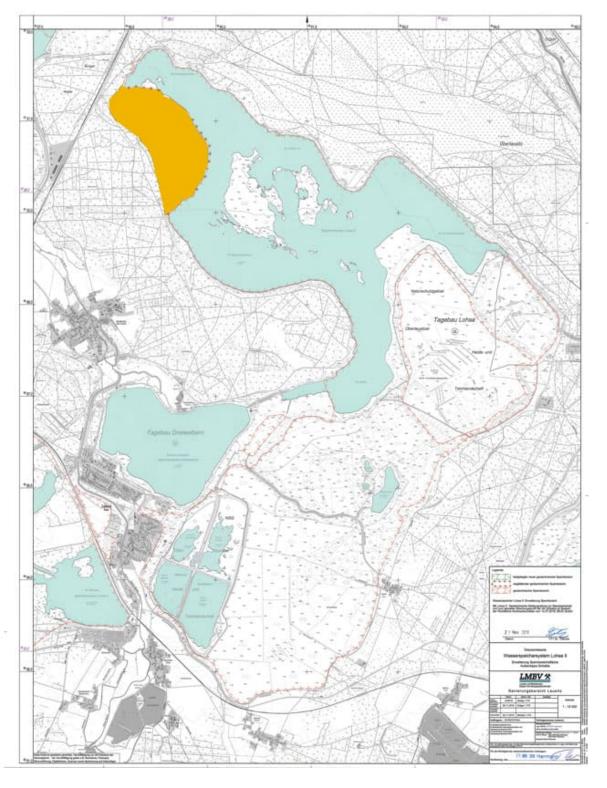
## Hochkippe Scheibe (gelb) nun im Sperrbereich

Gemäß Festlegung vom 22.10.2010 verläuft die Geotechnische Sperrbereichsgrenze im Stützkörperbereich und dabei im Abschnitt mit vorgelagerter Hochfläche an der Vordergrenze des Stützkörpers. Im Ergebnis der Ereignisse im Herbst 2018 und im Frühjahr 2019 wurde nun die Hochkippe der Außenkippe Scheibe in den Geotechnischen Sperrbereich einbezogen. Die Geotechnische Sperrbereichsgrenze verläuft nunmehr westlich der Hochkippe Scheibe. Die LMBV mbH wurde vom Sächsischen Oberbergamt angewiesen, die Beschilderung entlang der neu definierten Sperrgrenze aufzustellen.

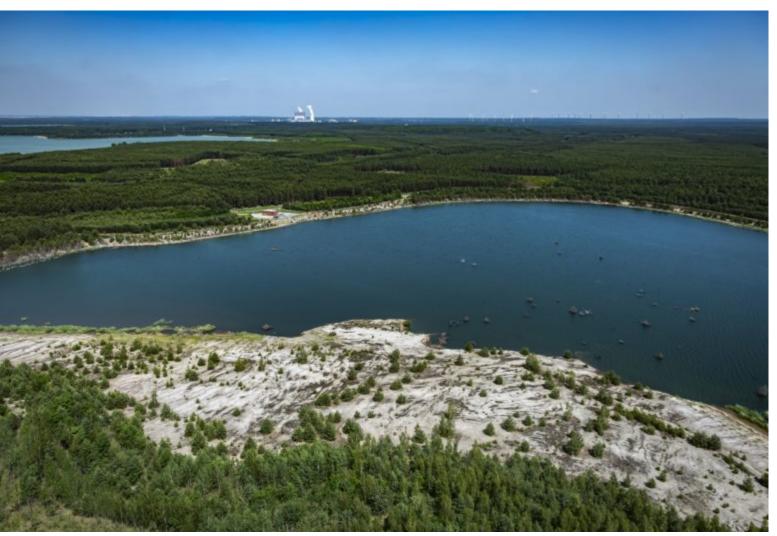
Blick von Süd nach Nord über den LMBV-Speicher Lohsa II (2019)

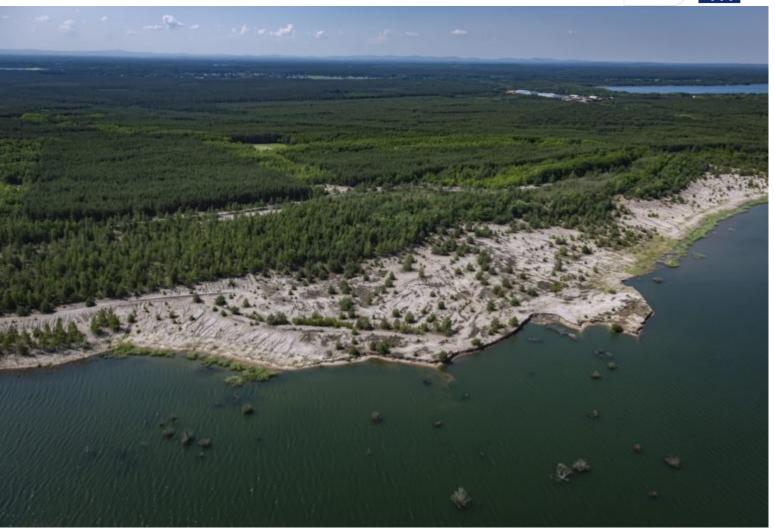
Blick von Nord nach Süd über das Ufer des LMBV-Speichers Lohsa II (2019)

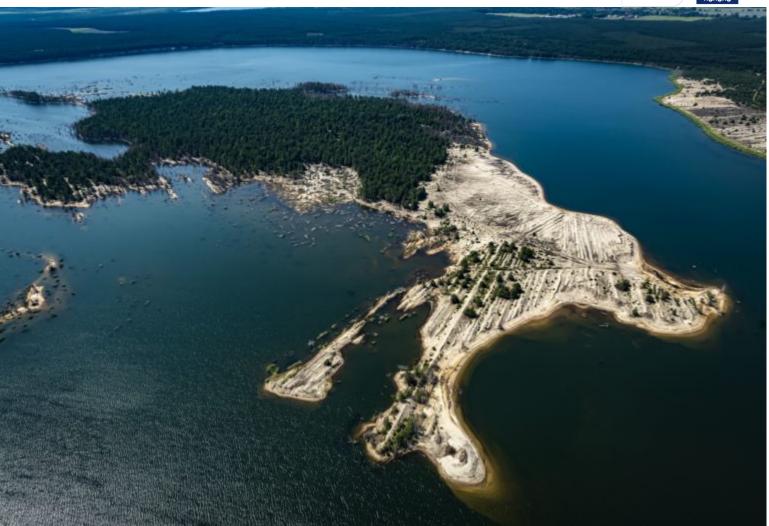
Blick über die verbliebenen ungesicherten Abschnitte im Speicher Lohsa II

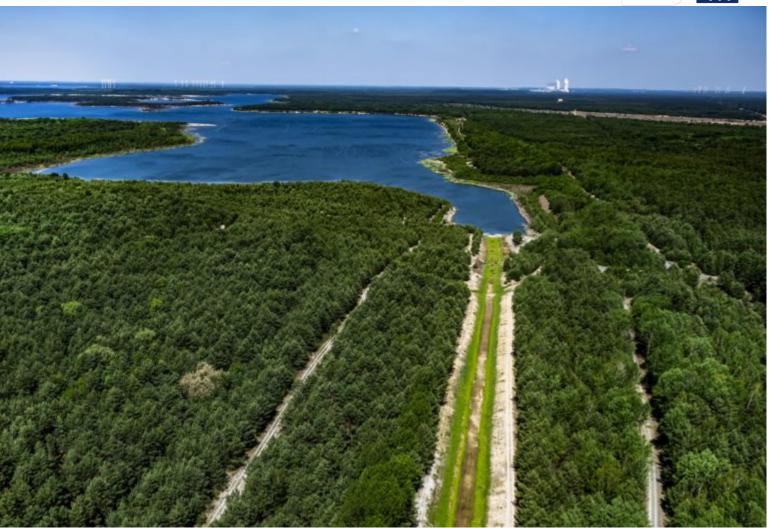
Zulauf-Anlage für den Speicher Lohsa II
