## **Grundlagenermittlung und Vorplanung**

**Errichtung eines Sickerschlitzes entlang der  
Pleiße zur Fassung eisenbelasteter  
Grundwässer einschließlich Aufbereitung und  
Entsorgung**

Projekt-Nr.: **97115**

**2014-12-12**

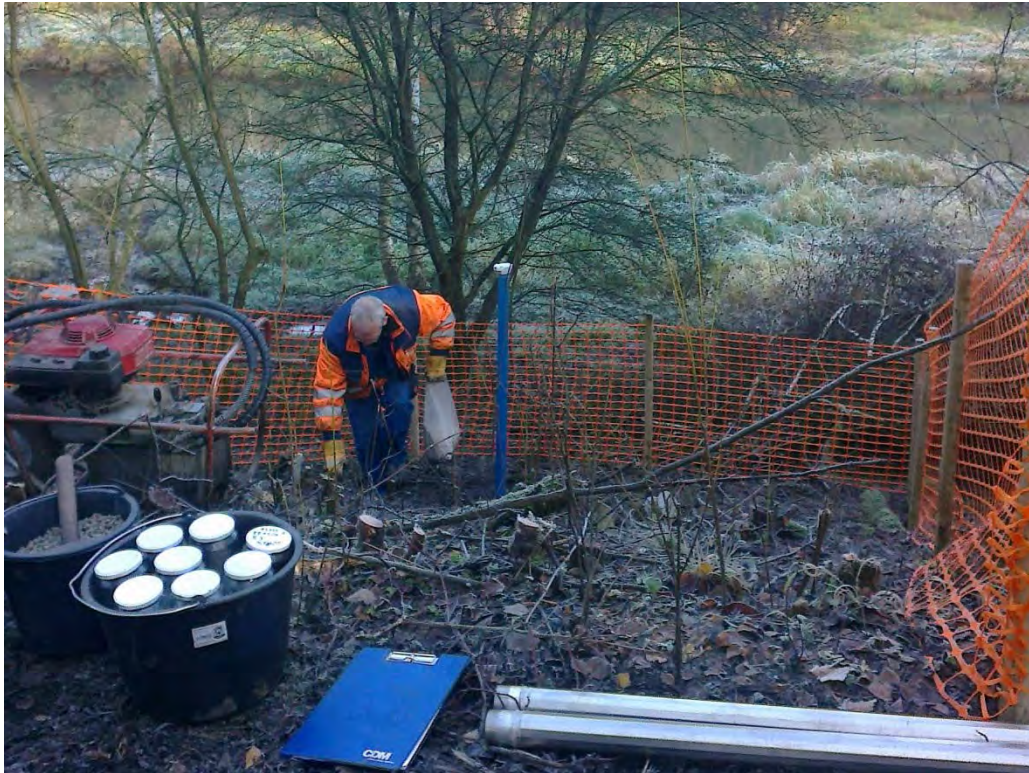
Abbildung 5.5 Foto: Errichtung eines Überflurpegels im Böschungsbereich

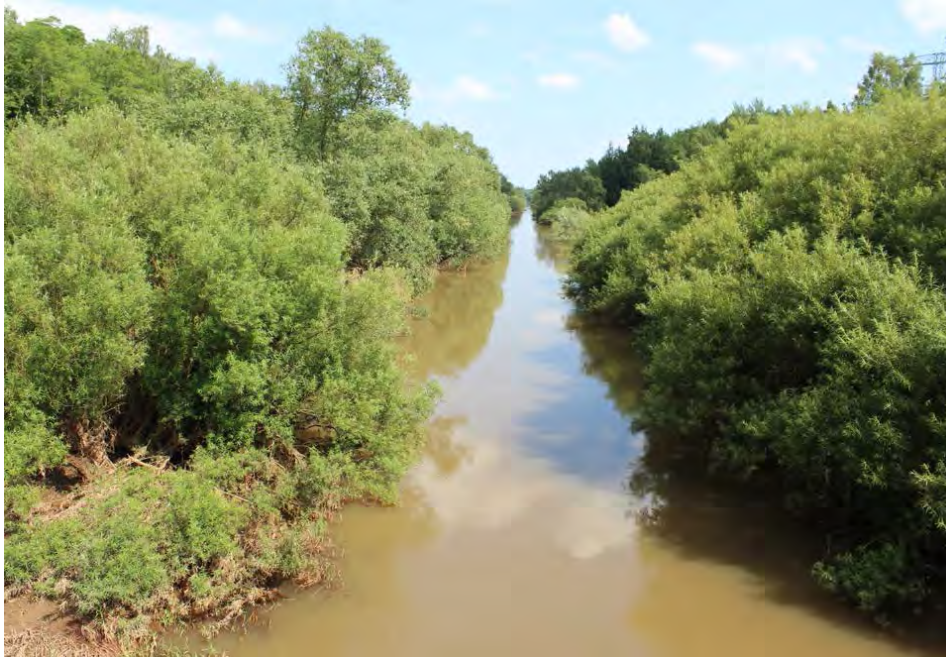
Der Gehölzbestand wurde bislang nicht erfasst, weswegen der Umfang der bei der Baufeldfreimachung notwendigen Holzungsmaßnahmen derzeit nur abgeschätzt werden kann.

Abbildung 8.1 Foto Gehölzbestand im Abflussquerschnitt der Pleiße, Braunfärbung

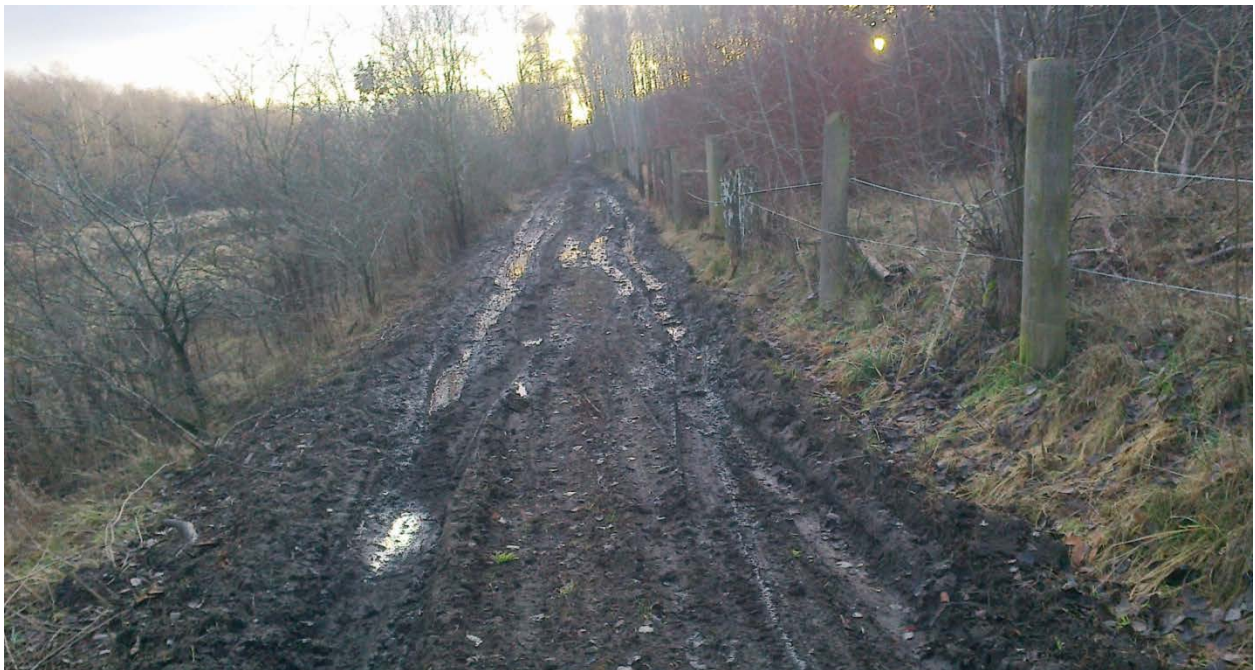
Für die geplante Baumaßnahme ist der Weg auf der Berme als tragsichere Baustraße zu ertüchtigen und mindestens auf 4,00 m zu verbreitern. Diese sollte für künftige Unterhaltungsmaßnahmen für eine dauerhafte Nutzung ausgelegt sein.

Abbildung 8.3   Foto Bermenweg

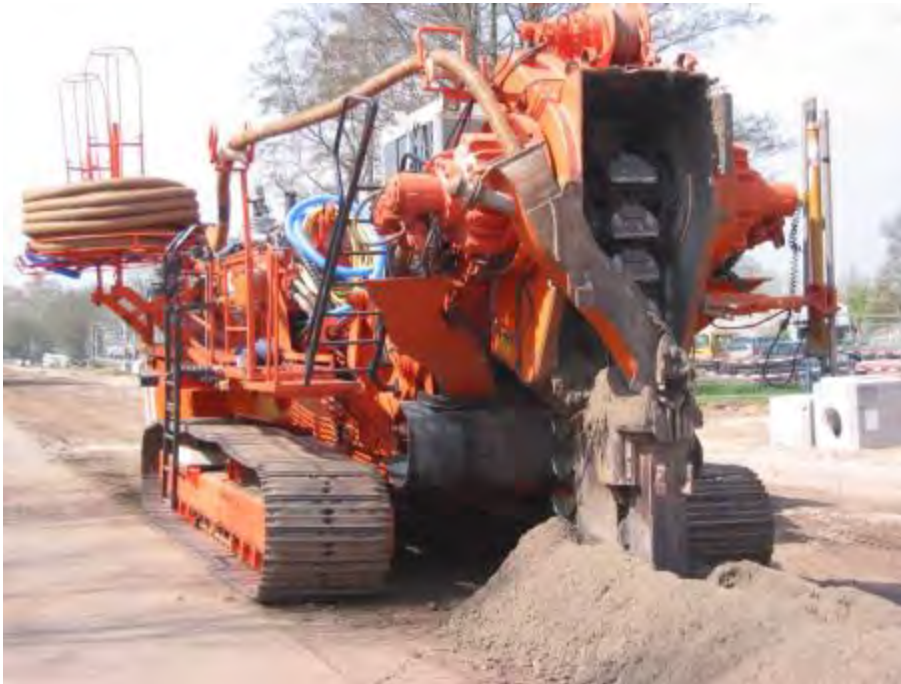
Das Verlegen einer Tiefendränage mittels Dränagefräse stellt eine anspruchsvolle Sonderbauweise dar. Mit Hilfe einer Grabenfräse wird ein bis zu 6 m tiefer Schlitz im Boden hergestellt, siehe Abbildung 8.10. Gleichzeitig wird ein flexibles Dränagerohr auf der Sohle eingebaut. Unmittelbar hinter der Fräse wird während des Fräsvorganges Filterkies mit Hilfe eines Trichters eingebracht, siehe Abbildung 8.11.

Abbildung 8.10 Maschinelle Verlegung von Drainagerohren, Dränagefräse  
Quelle: [http://upload.wikimedia.org/wikipedia/commons/e/e6/Drainage\\_machine\\_voor\\_horizontale\\_drainage.jpg](http://upload.wikimedia.org/wikipedia/commons/e/e6/Drainage_machine_voor_horizontale_drainage.jpg)

Die Tiefenbegrenzung bedingt die Anordnung eines gefrästen Sickerschlitzes im Pleiße- vorland. Die Anordnung auf der Berme würde eine deutlich größere Tiefe erfordern als technologisch möglich wäre.

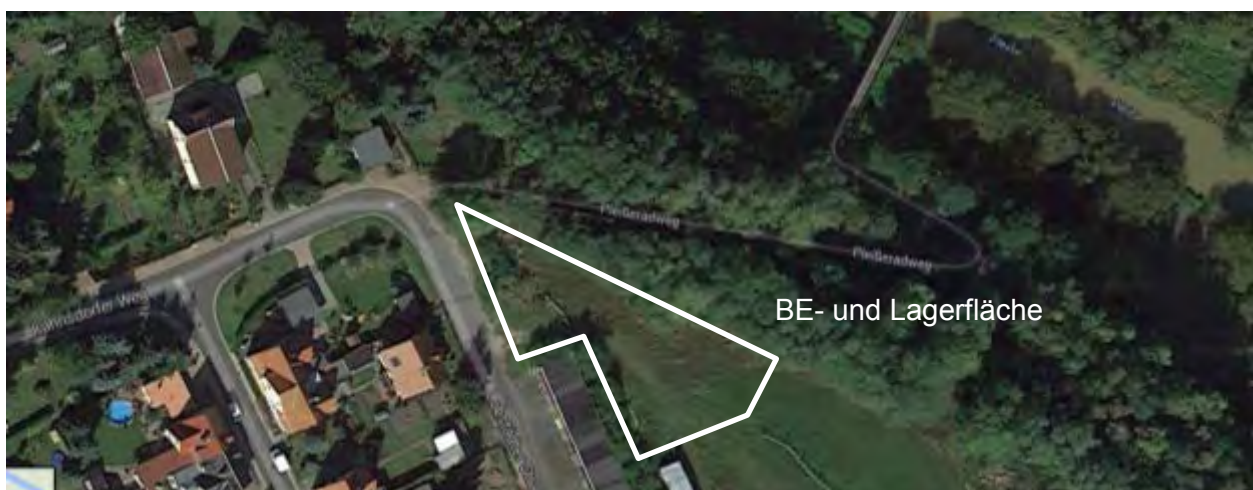
Als Materiallager für den Kies eignet sich die gemäß Abbildung 8.12 ausgewiesene Fläche im Bereich des Garagenhofes Lobstädter Straße.

Abbildung 8.12 BE- und Lagerfläche, Materiallager für Filterkies

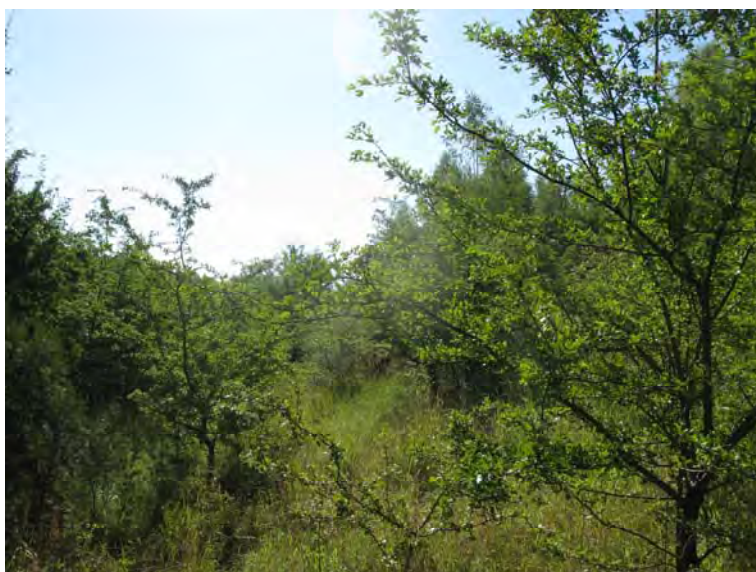
Für die Ruderalfluren entlang der Berme ist eine zunehmende Gehölzsukzession ausgehend von den angrenzenden Gehölzen zu verzeichnen. Der Verbuschungsgrad ist überwiegend hoch (ca. 25 – 50%).

**Abb. 2: Dauerhafte Ruderalflur mit Gehölzsukzession durch Weißdorn**

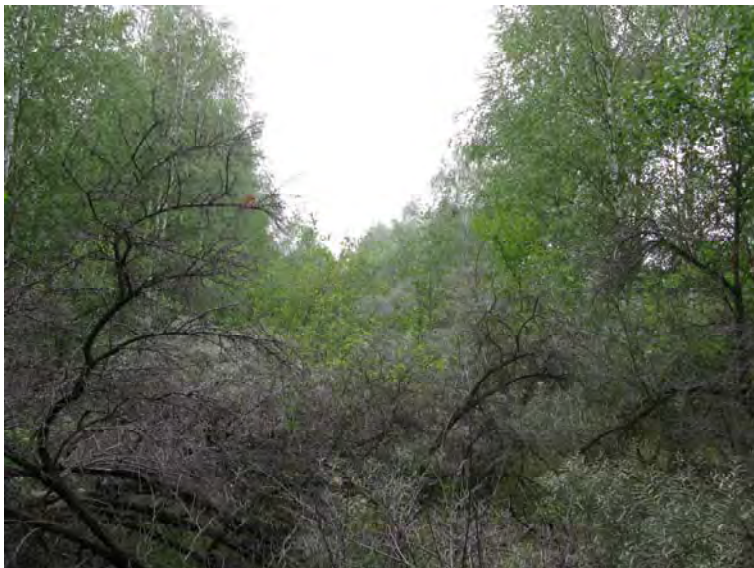
Zwischen der vorhandenen Forstfläche auf der Hochkippe und den Gehölzen befindet sich die obere Berme. In Folge fehlender Unterhaltung haben sich durch die natürliche Sukzession auf der Berme Gehölze aus den angrenzenden Flächen etabliert. Die Berme ist z. T. locker mit Pionierbaumarten wie Sandbirke (*Betula pendula*) oder Zitterpappel (*Populus tremula*) bewachsen. Es handelt sich dabei um Jungaufwuchs von sehr geringen Stammdurchmessern (< 0,10 m). Abschnittsweise haben sich auf der Berme z. T. sehr dichte Strauchfluren, überwiegend aus Dornensträuchern (Weißdorn, Sanddorn, Rosenarten), entwickelt. Nur kleinflächig befinden sich dauerhafte Ruderalfluren, welche ebenfalls eine Gehölzsukzession aufweisen auf der Berme. Die nachfolgenden Abbildungen geben den typischen Vegetationsbestand auf der oberen Berme wieder.

**Abb. 3: dichter Strauchbewuchs aus Dornensträuchern**

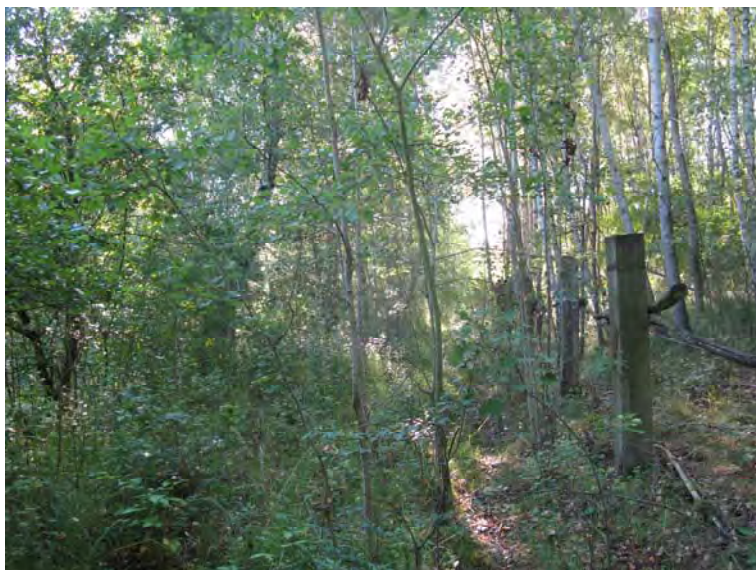
**Abb. 4: Gehölzsukzession / Jungaufwuchs durch Zitterpappel**
