Gefahrenabwehrmaßnahmen am Knappensee

Zwischenbericht 2022

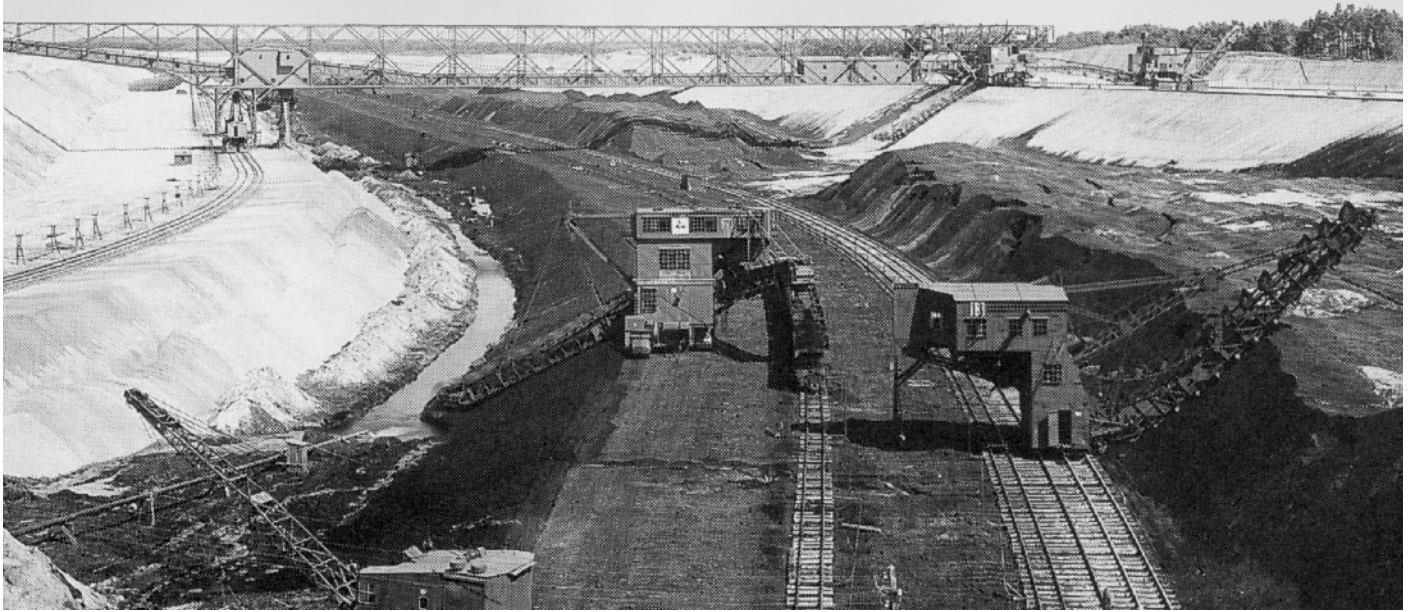
Abraumförderbrücke im Tagebau Werminghoff I, 1935

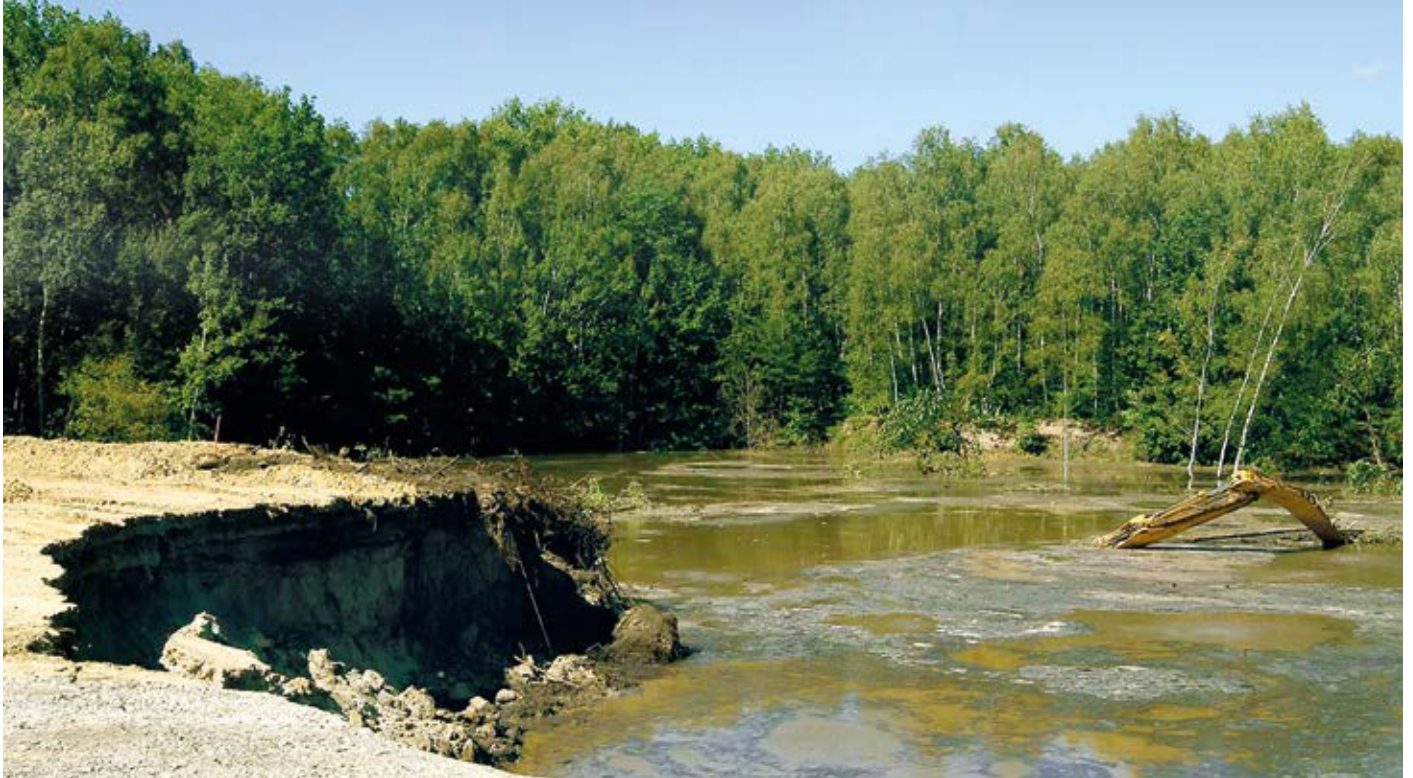
Setzungsfließen am Restloch 08/15, Koblenzer Straße, 2004

Das Setzungsfließen ist eine Rutschung infolge einer spontanen Verflüssigung sandiger Kippen, welche durch ein Initial (z. B. eine Erschütterung) ausgelöst wird. Innerhalb weniger Sekunden können sich mehrere Millionen Kubikmeter Kippenmaterial verflüssigen.

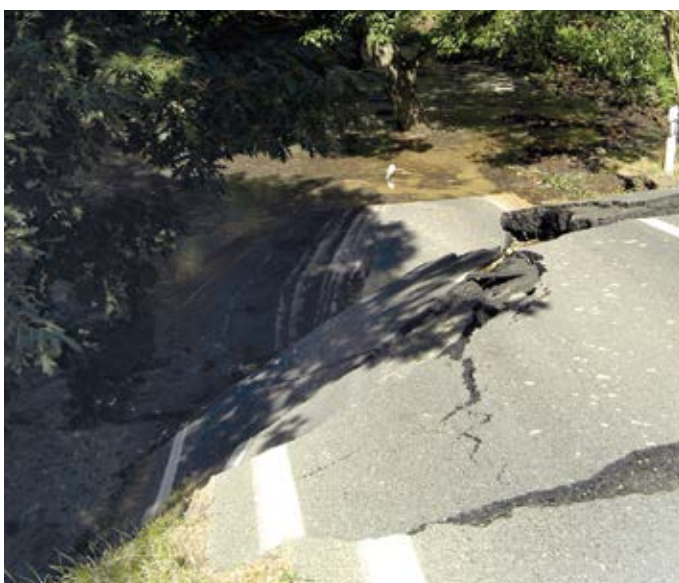
Verbindungsstraße Koblenz-Knappenrode, Auswirkungen eines Setzungsfließens, 2004

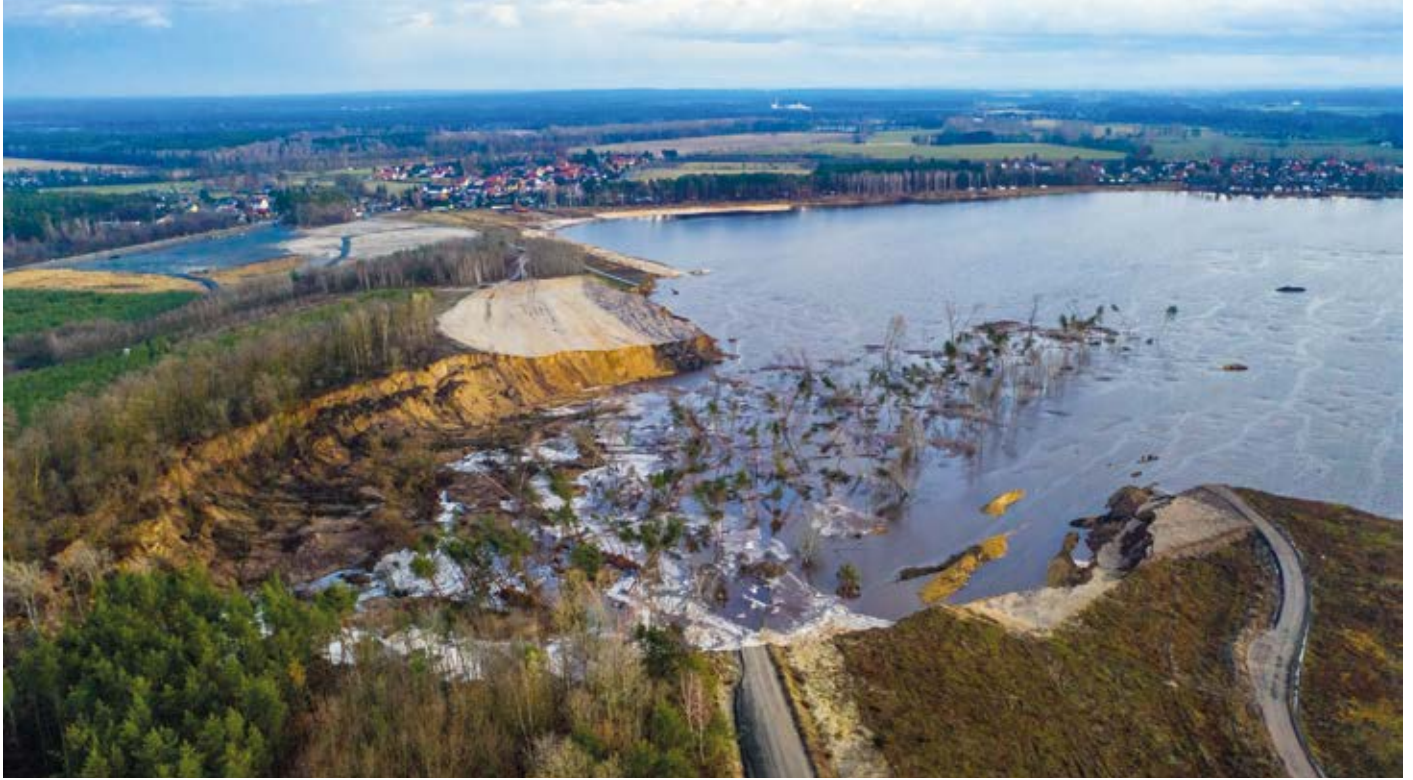
Rutschungsereignis am Knappensee am 11. März 2021

Am 11. März 2021 ereignete sich am Knappensee an der Ostböschung eine Böschungsbewegung in Form eines Setzungsfließens. Es verblieb ein großer Rutschungskessel mit einer halbkreisförmigen Kesselstruktur und einer Breite von ca. 300 Metern und ca. 370 Metern Tiefe (in Rutschungsrichtung), bezogen auf die ursprüngliche Uferlinie.

Nach Südosten schließt sich eine böschungsparelle Bruchkante von ca. 180 Metern Länge zur ehemaligen Uferlinie an. Der Abstand der Bruchkante zur ehemaligen Uferlinie beträgt ca. 100 Meter. Damit ist von der Bruchstruktur eine Uferlänge von ca. 490 Meter un-mittelbar betroffen.

Im Zuge der Rutschung brachen ca. 1 Million Kubikmeter Kippenmaterial kettenreaktionsartig in den Knappensee ab. Dies führte zu einer entsprechenden Wasserverdrängung und einer Schwallwelle. Nach Auswertung der Wasserspiegellagen stieg der Beckenwasserpegel kurzfristig um ca. 33 Zentimeter an. Dies entspricht einem verdrängten Speichervolumen von 0,929 Millionen Kubikmetern. Die entstandenen Seitenböschungen im Rutschungskessel weisen Höhen von ca. 20 Meter auf.

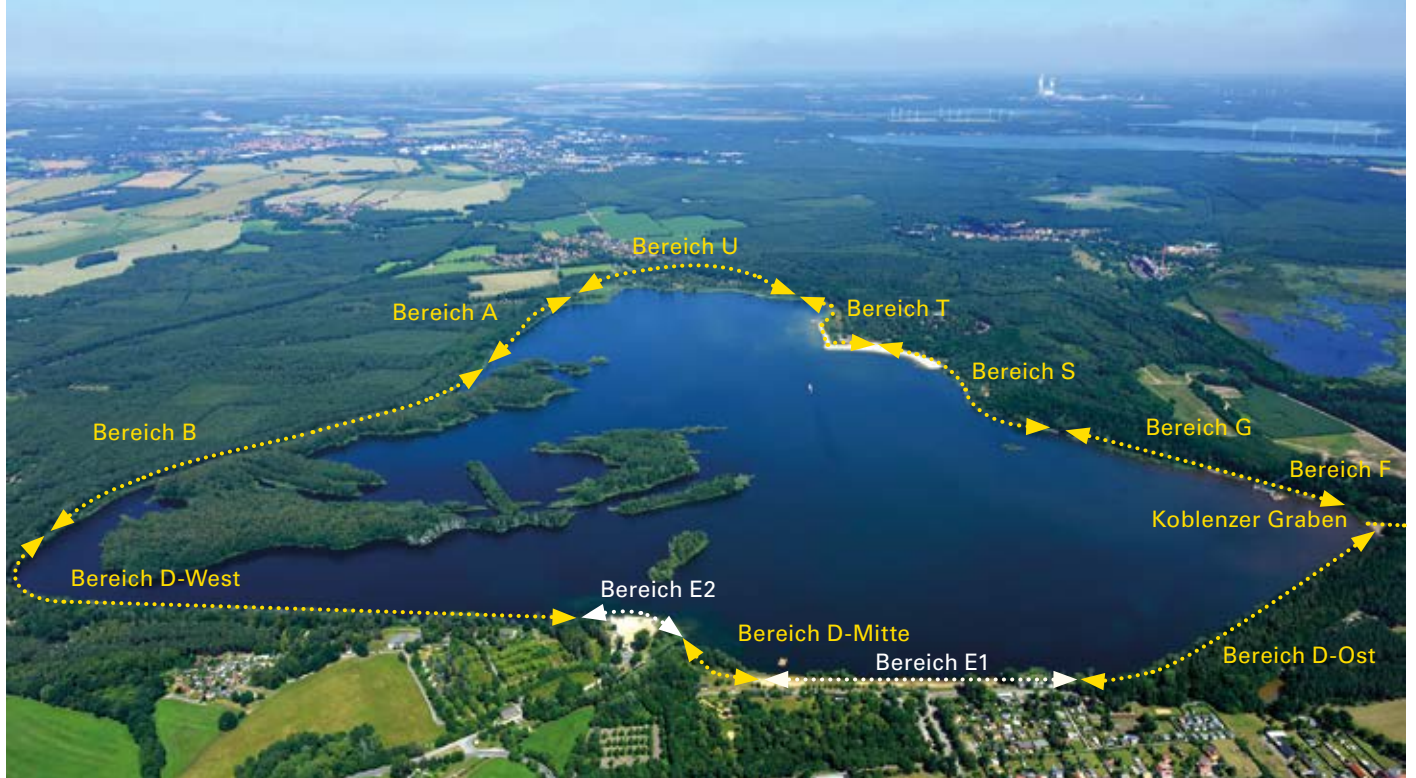
Knappensee mit den Sanierungsabschnitten, Luftbild aus 2016

Die Sanierung im Rahmen der Gefahrenabwehrmaßnahme am Knappensee erfolgt in mehreren Abschnitten und ist in verschiedene Bereiche entsprechend der Grafik (oben) unterteilt. Die einzelnen Bereiche werden teilweise parallel bearbeitet, um die Gesamtbauzeit und die Betroffenheit Dritter so gering wie möglich zu halten. Die Bereiche E1 und E2 sind bereits vor Sperrung des Knappensees im Jahr 2014 bearbeitet worden und daher in der Grafik weiß gekennzeichnet.

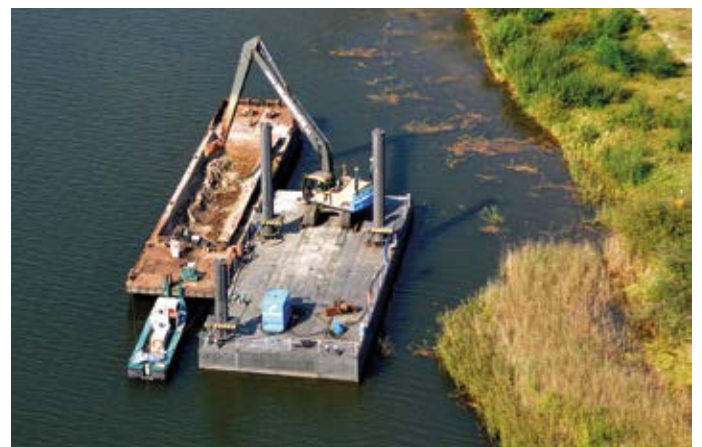
Arbeitsponton im Kalibrierungsfeld, 2014

2014: Die Gefahrenabwehrmaßnahme startete bereits mit Errichtung des Sperrbereiches per Allgemeinverfügung, da damit in die Rechte Dritter eingegriffen wird. In den Uferabschnitten G-Süd, S-Nord und T begannen im August nach Abschluss der vorbereitenden Maßnahmen die seeseitigen Arbeiten zur geotechnischen Sicherung des Knappensees. In einem Testbaufeld wurden die ersten Verdichtungsergebnisse bewertet. Die Analysen zeigten, dass die gewünschten Verdichtungserfolge nur mithilfe zusätzlicher Materialzugabe zu erreichen waren. Die Ergebnisse des Testbaufeldes waren die Grundlage für einen erfolgversprechenden Regelbetrieb.

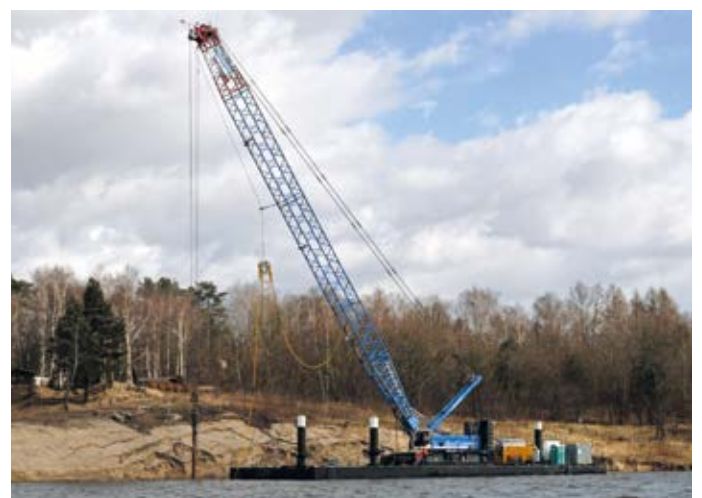
Seeseitige Rütteldruckverdichtung im Bereich S, 2015

Die Sicherung erfolgt sowohl von der Wasser- als auch von der Landseite aus mittels Rütteldruckverdichtung (RDV). Anschließend erfolgt die oberflächennahe Verdichtung zur Herstellung der Trittsicherheit durch die leichte Rütteldruckverdichtung (LRV). Ufer- und Tieflagenbereiche müssen danach aufgefüllt und einzelne Hochkippenbereiche abgetragen werden.

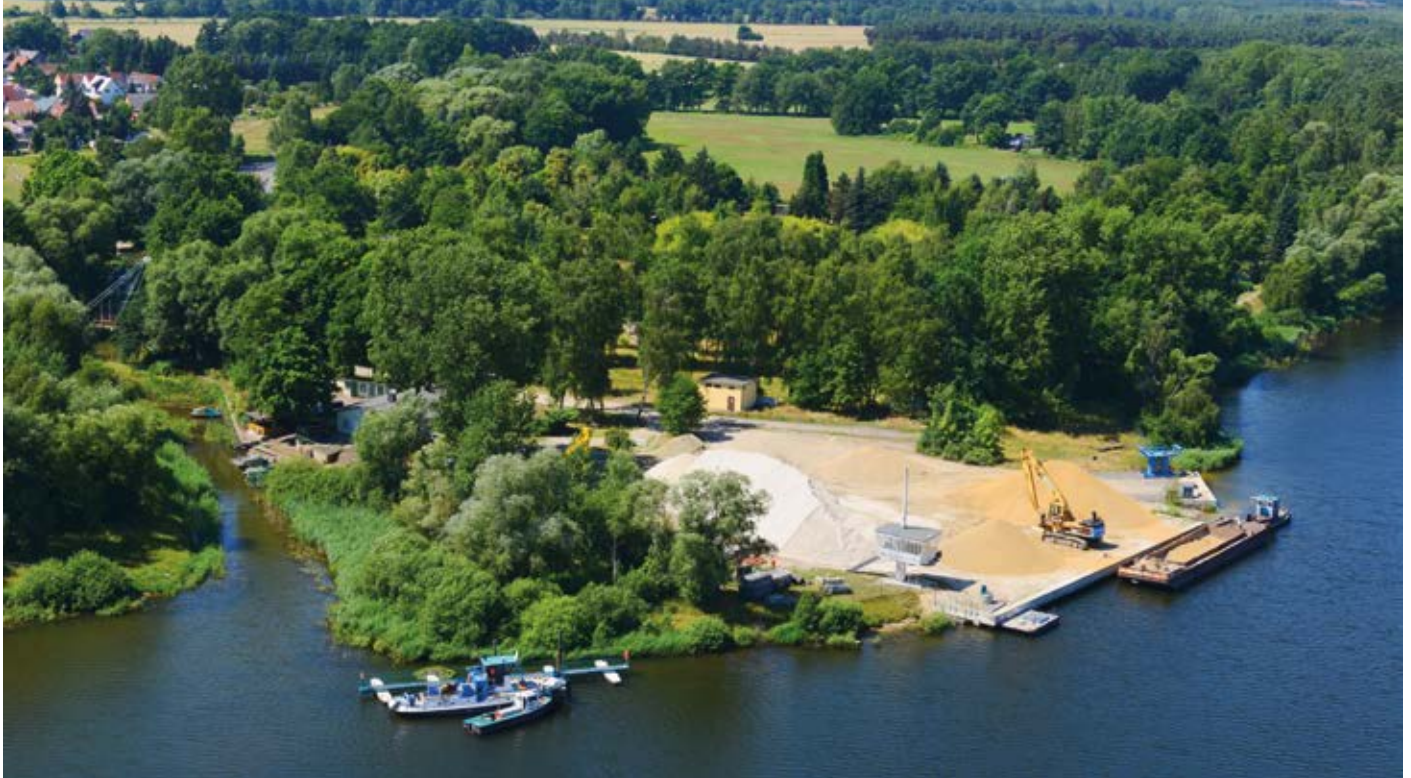
Einsatz- und Beladestelle in Groß Särchen, 2015

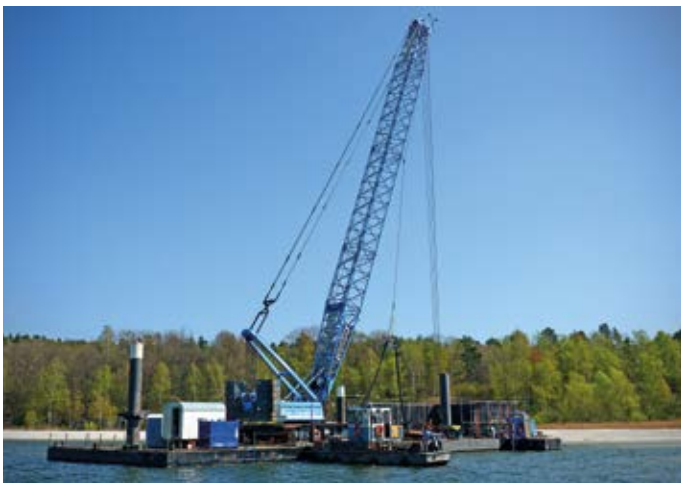
Seeseitige Rütteldruckverdichtung in den Bereichen T und S-Nord, 2017

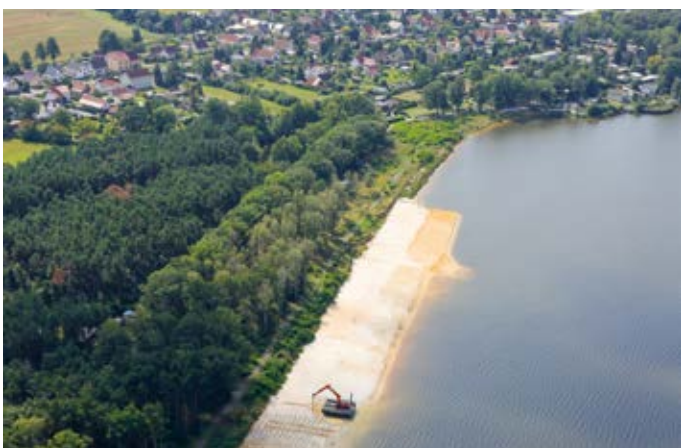
Leichte Rütteldruckverdichtung am Knappensee, D-Ost, 2021

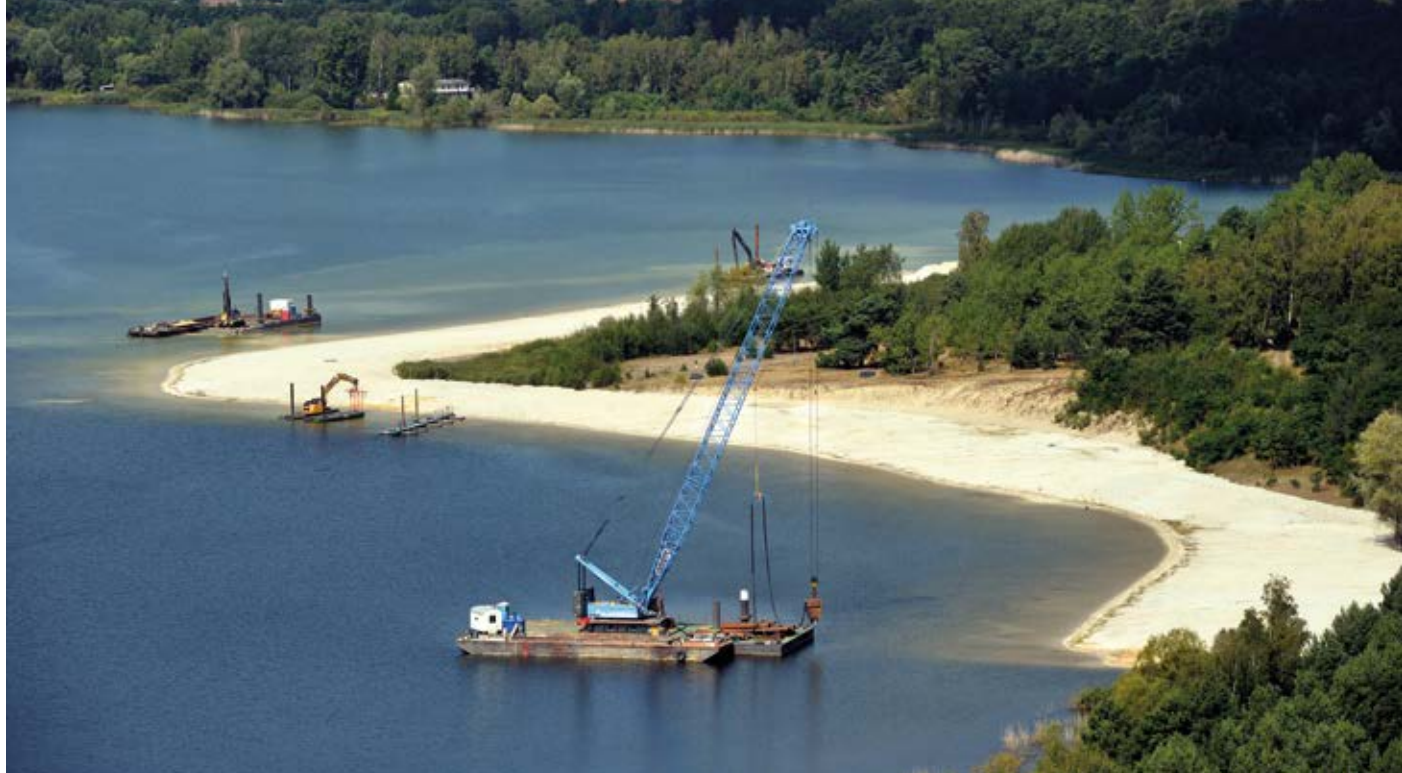
Sicherungsarbeiten in T und S-Nord, 2016

den Arbeiten konnte begonnen werden. Die Bereiche wurden mittels land- und seeseitiger Technik gesichert.

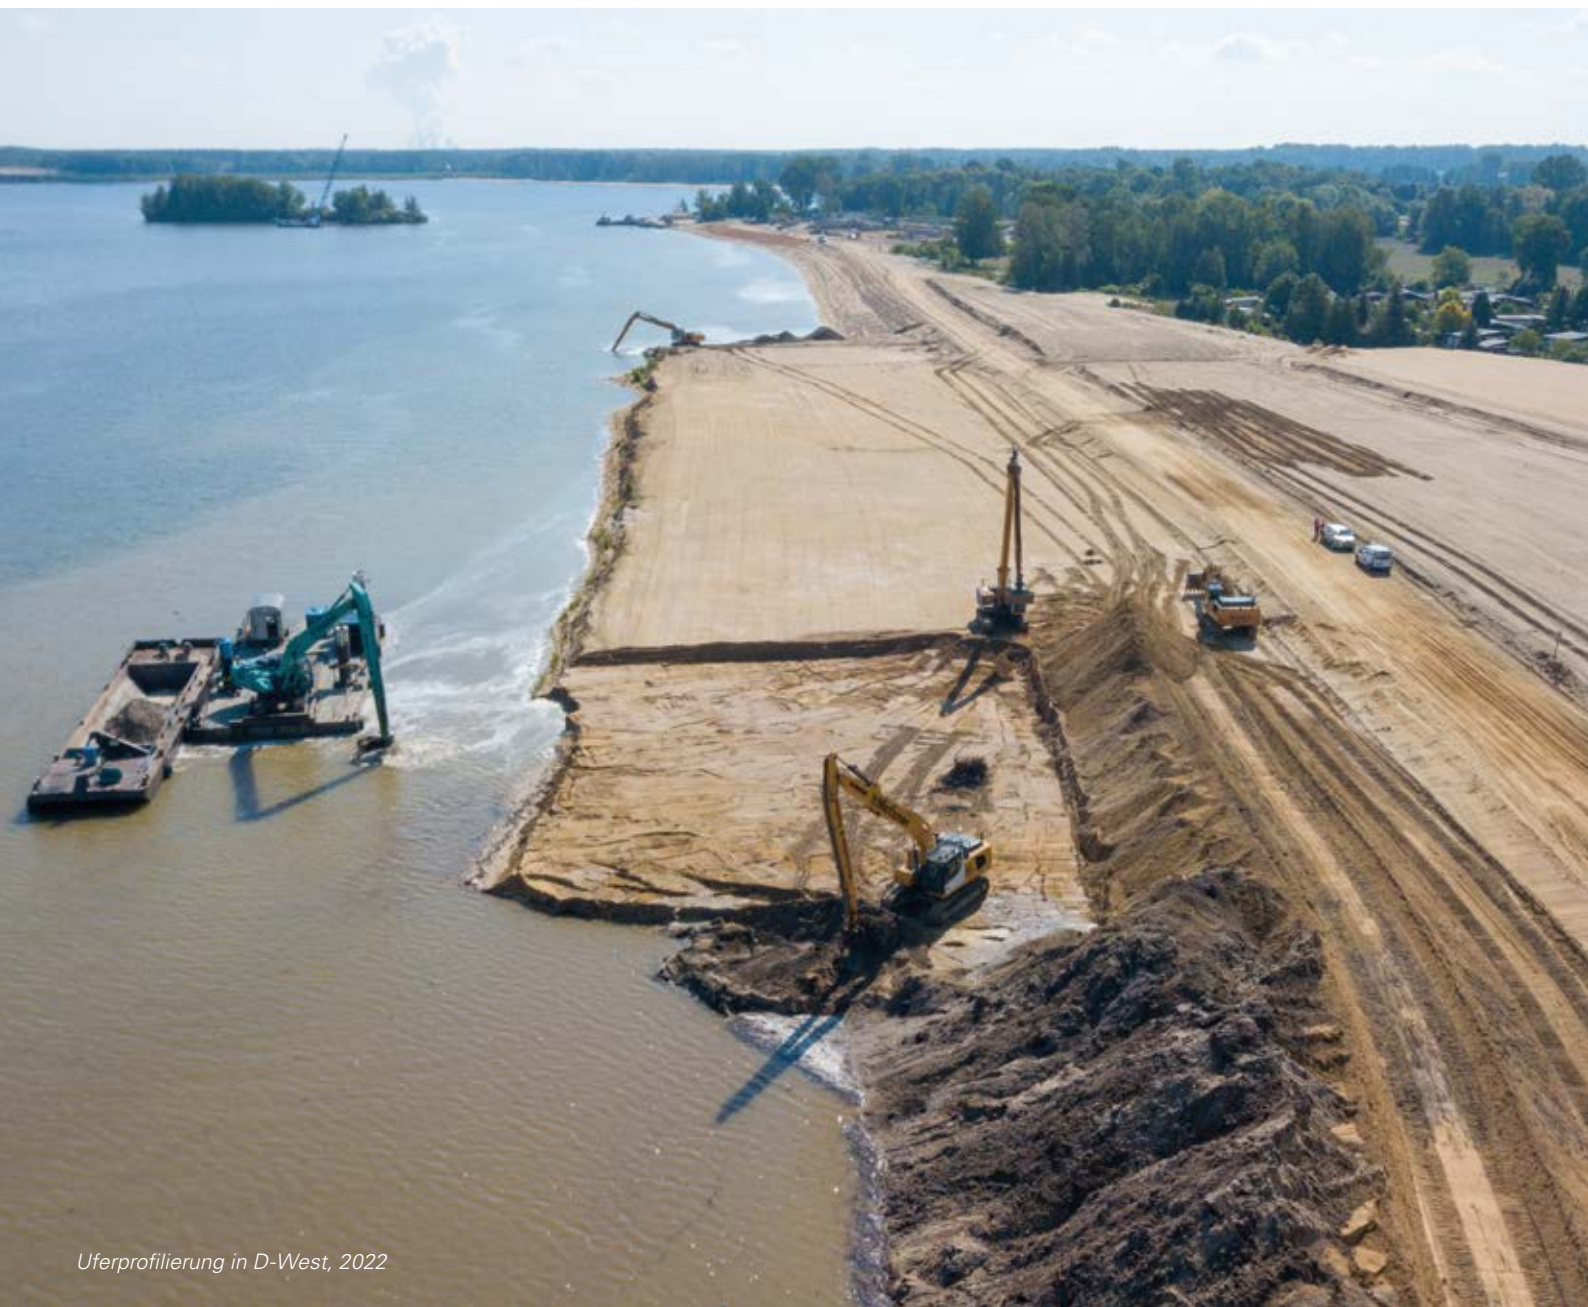
Uferprofilierung in D-West, 2022
