Zusätzliche Absperrungen am Sperrgebiet Schlabendorf-Süd ausgebaut

Zuwegungen in den Sperrbereich zusätzlich mittels Zäunen und Verwallungen verbaut

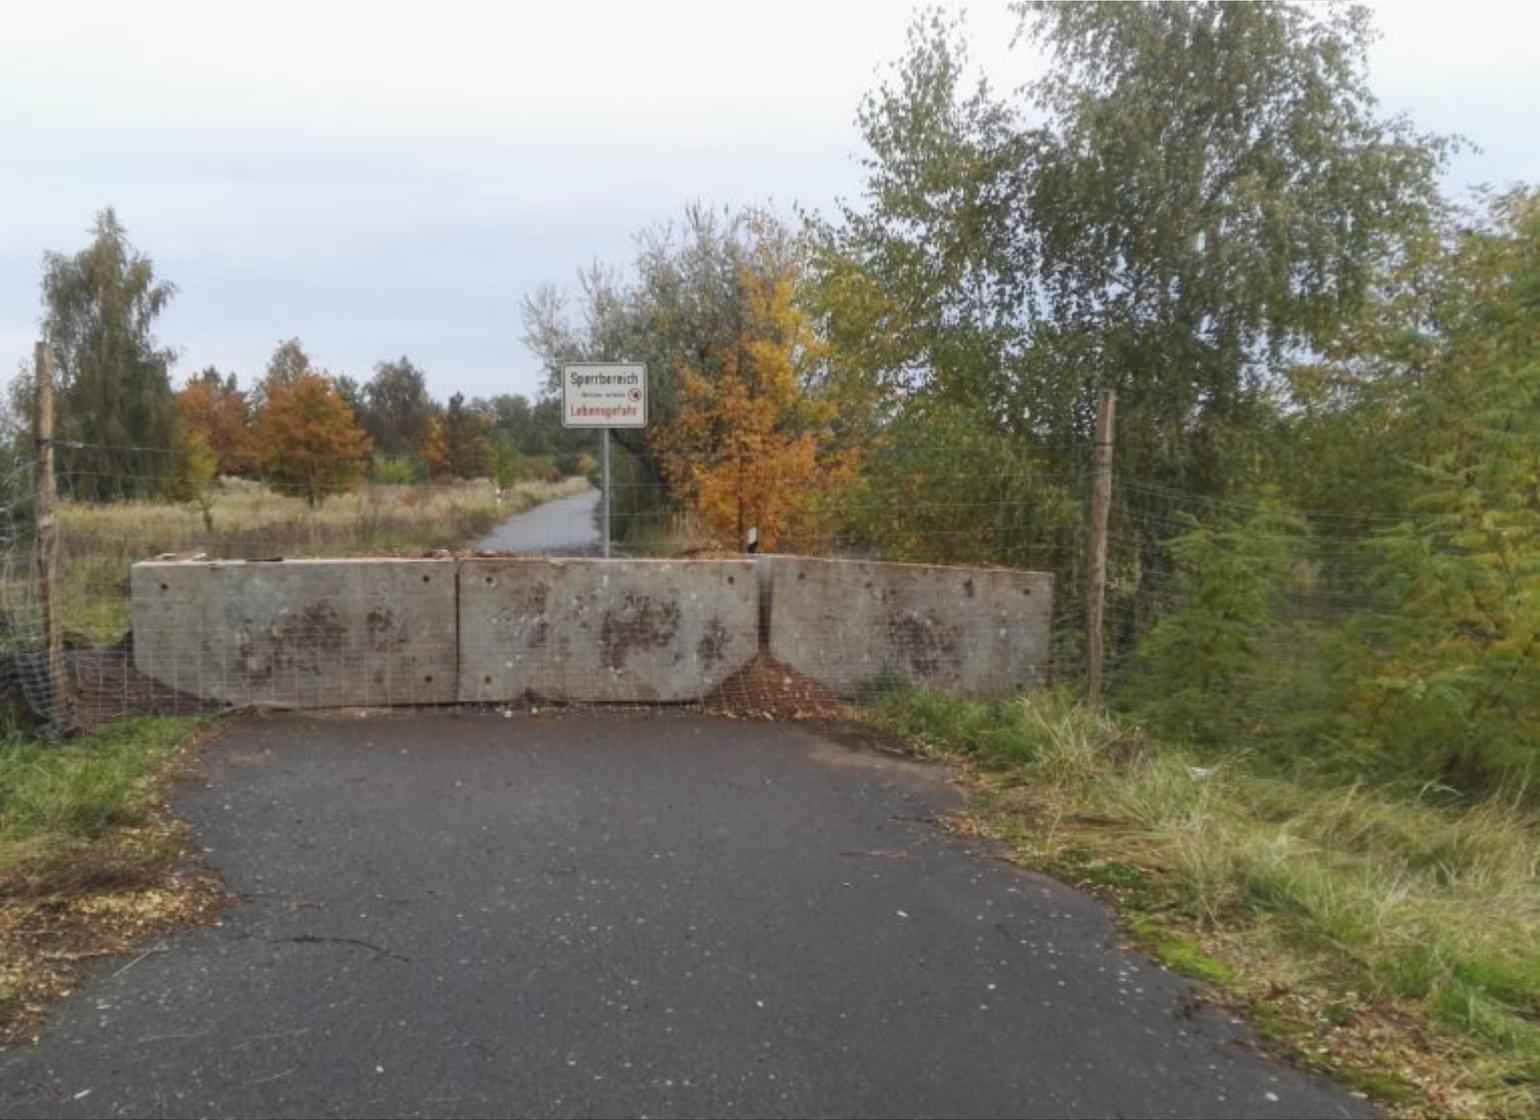
Zusätzlich gesicherte Zuwegung zur Kippe

Trotz der Hinweisschilder wird der Sperrbereich, mit steigender Tendenz, durch unbefugte Personen betreten und befahren. Zwischen dem Landesamt für Bergbau, Geologie und Rohstoffe (LBGR) und der LMBV mbH wurde daraufhin vereinbart, die Zuwegungen in den Sperrbereich zusätzlich mittels Zäunen und Verwallungen abzusperren.

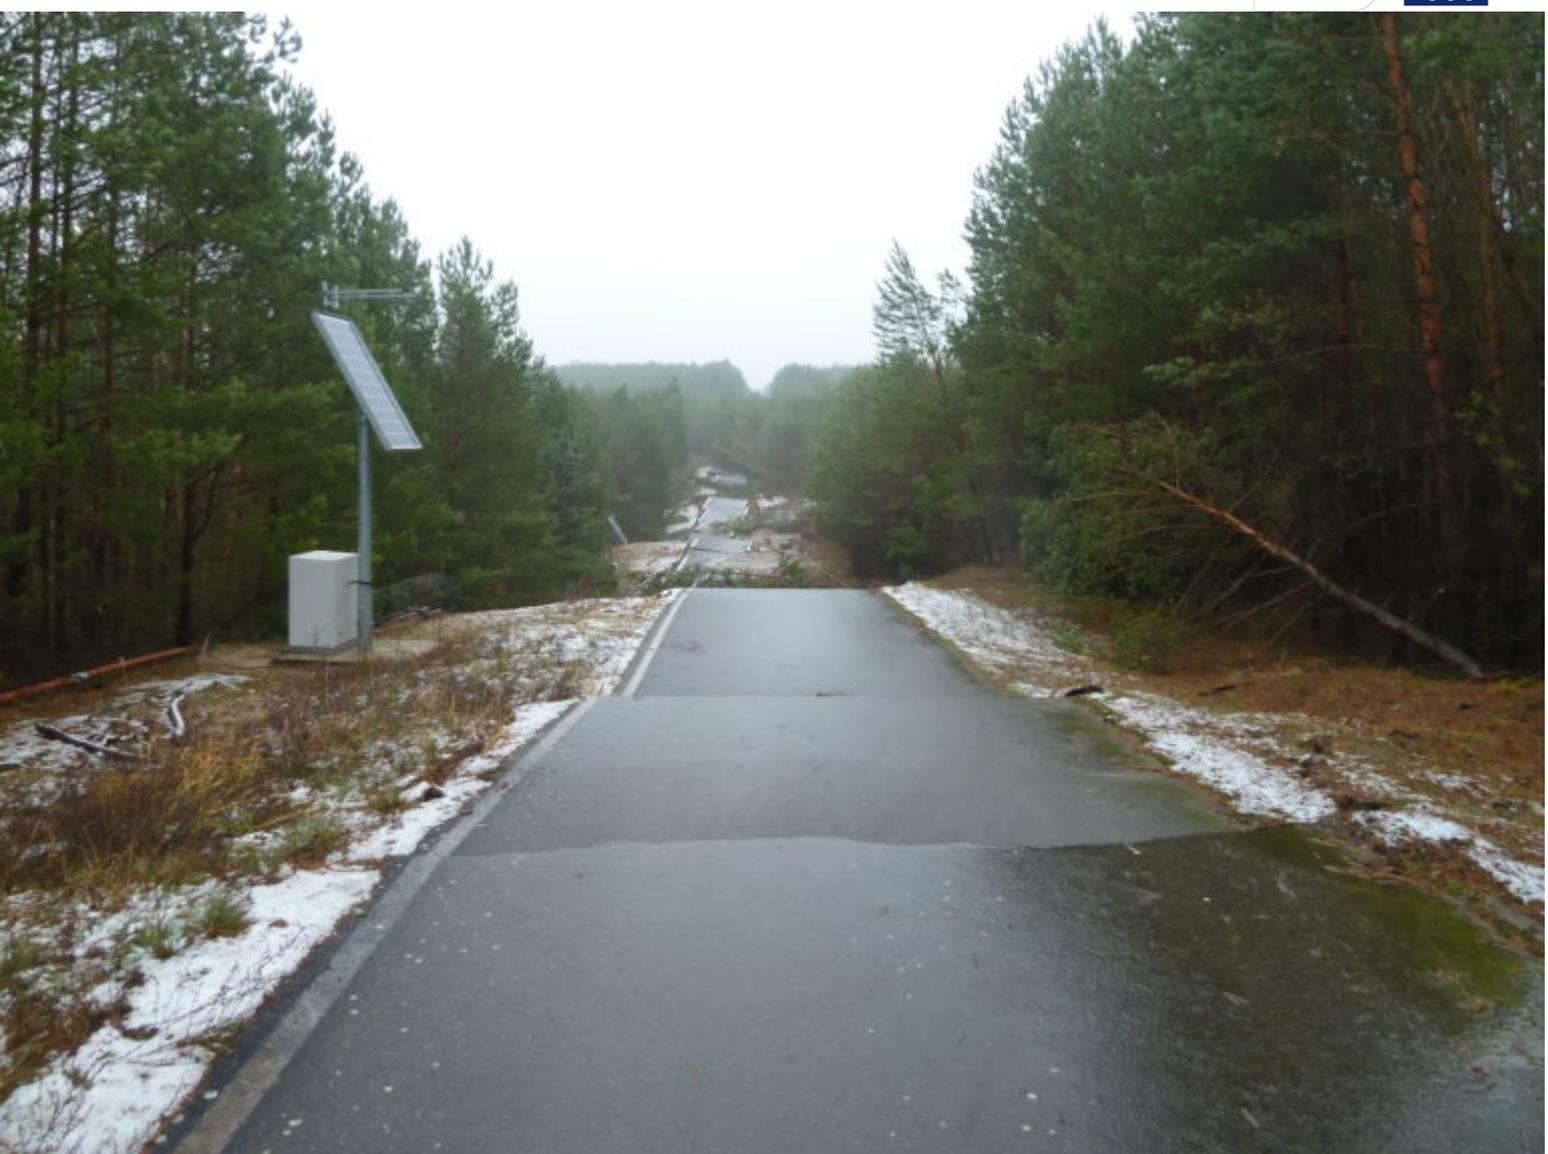
Auf der Kippe: In Mitleidenschaft gezogener Weg – nach Kippenbodenbewegung

Es kam im gesperrten Tagebaugelände mehrmals in den zurückliegenden Jahren zu unerwarteten Bodenbewegungen und Grundbrüchen größeren Ausmaßes. Diese Ereignisse haben ihre Ursache in den besonderen bodenmechanischen Eigenschaften des Schlabendorfer Kippenbodens (locker gelagerte, gleichförmige Lausitzer Sande) im Zusammenhang mit dem hohen Grundwasserstand.

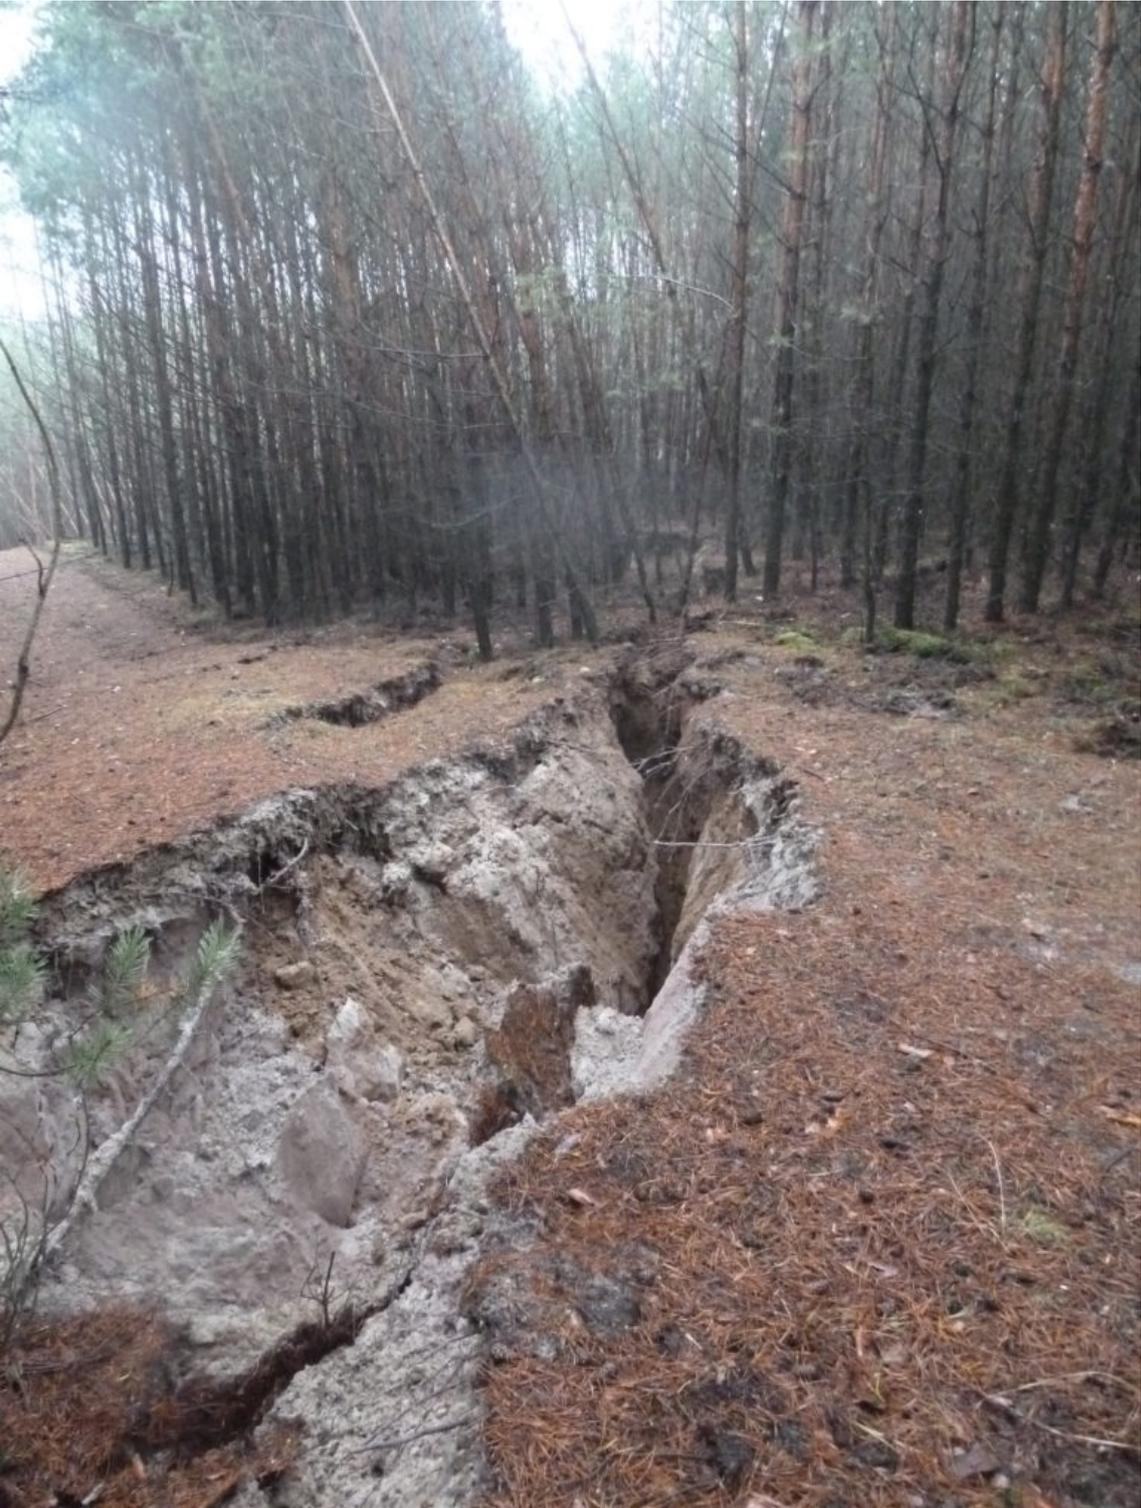
Symbolbild: Staffelbruch auf geperrter Kippe - hier in Seese-West 2015

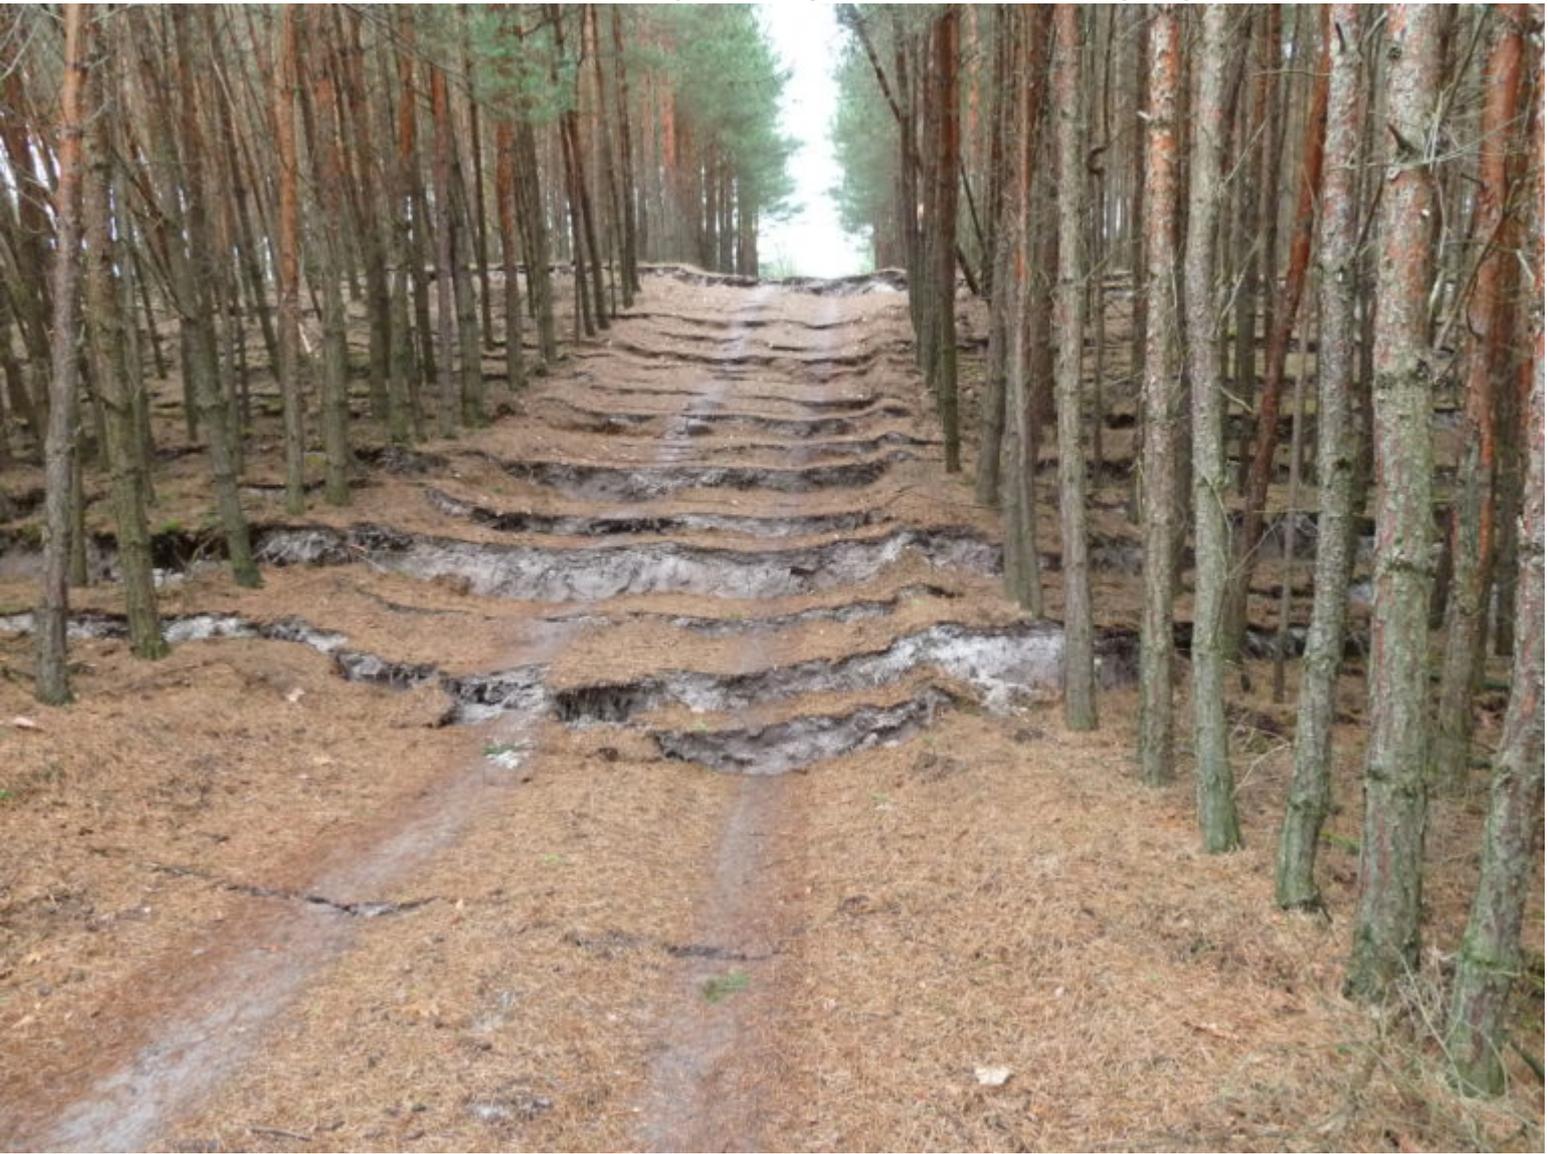
Grundbruch 2017 - Abrisskanten südl. Asphaltweg nach Bodenbewegung

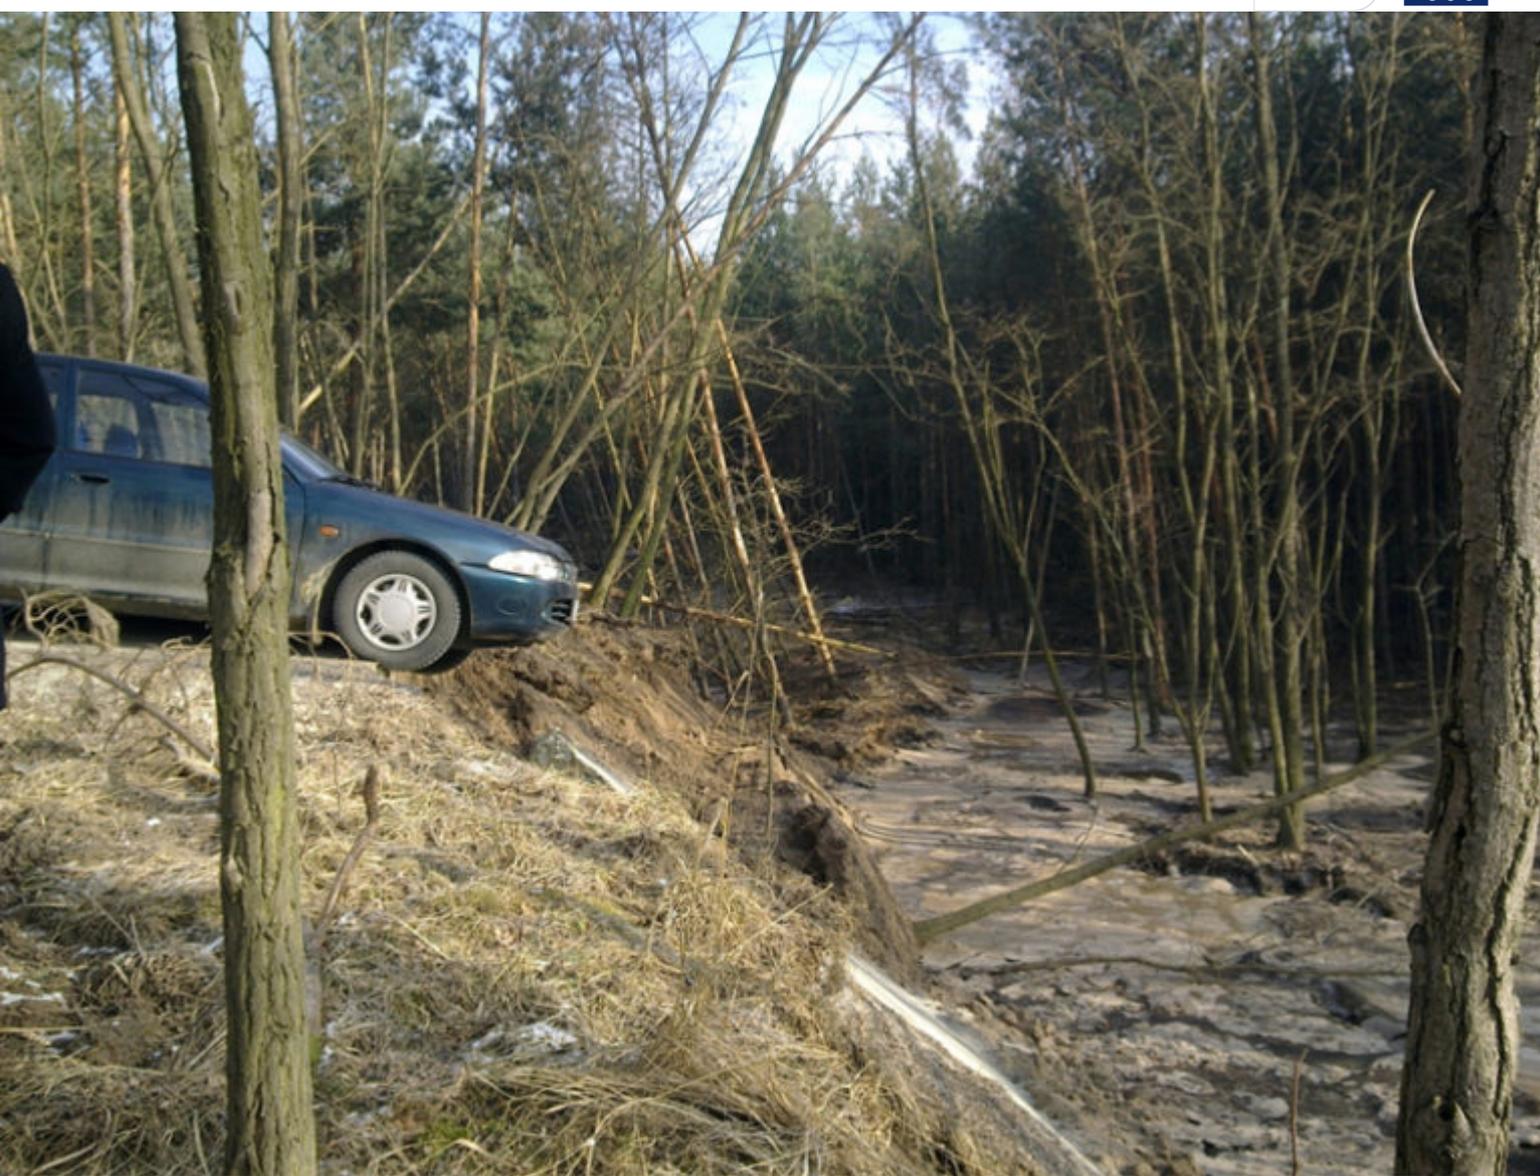
Symbolfoto: Rutschung 2016 in Sperrgebiet
