LMBV: Neutralisationstest im Absetzbecken der ehemaligen Anlage Raddusch geht weiter

Erfolgreiche Initialneutralisation mit mobiler Konditionierungsanlage in vormaligem Grubenwasserabsetzbecken

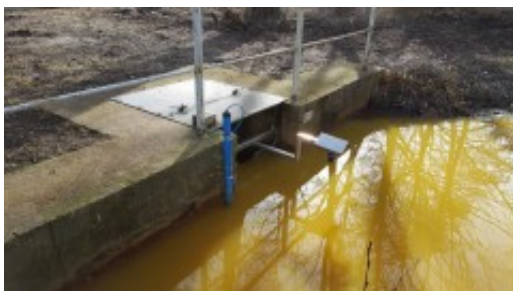
Fotos vor und nach dem Konditionieren

- *Fotos vom 03.03.2017 zeigen den Zustand des GWAB Raddusch vor der Konditionierung*
- *Fotos vom 16.03.2017 zeigen den Zustand des GWAB Raddusch nach Abschluss der Konditionierung*

GWAB fortgesetzt. Im Zeitraum vom 14.03. bis 16.03.2017 wurden dazu insgesamt 4,5 Tonnen Weißkalkhydrat vollflächig im Becken verteilt. Zum Einsatz kam dafür wiederum dieselbe mobile Technik, d.h. ein Vorlagebehälter für Klarwasser, jeweils eine Misch- und Schmutzwasserpumpe, eine schwimmfähige Rohrleitung sowie ein Saugspülbagger als Austrageinheit, die bereits bei der Initialneutralisation im November 2016 zur Anwendung gebracht wurde.

"Der aktuell, gemessene pH-Wert (20.03.2017) lag nach der Konditionierung bei 6,9. Ein Vor-Ort-Schnelltest für Eisen zeigte eine deutliche Verringerung der Eisenkonzentration an," unterstrich der Leiter der LMBV-Projektgruppe Gewässergüte Fließgewässer Lausitz, Sven Radigk.
