## Großtagesbruch Neustaßfurt

### Was ist ein Tagesbruch?

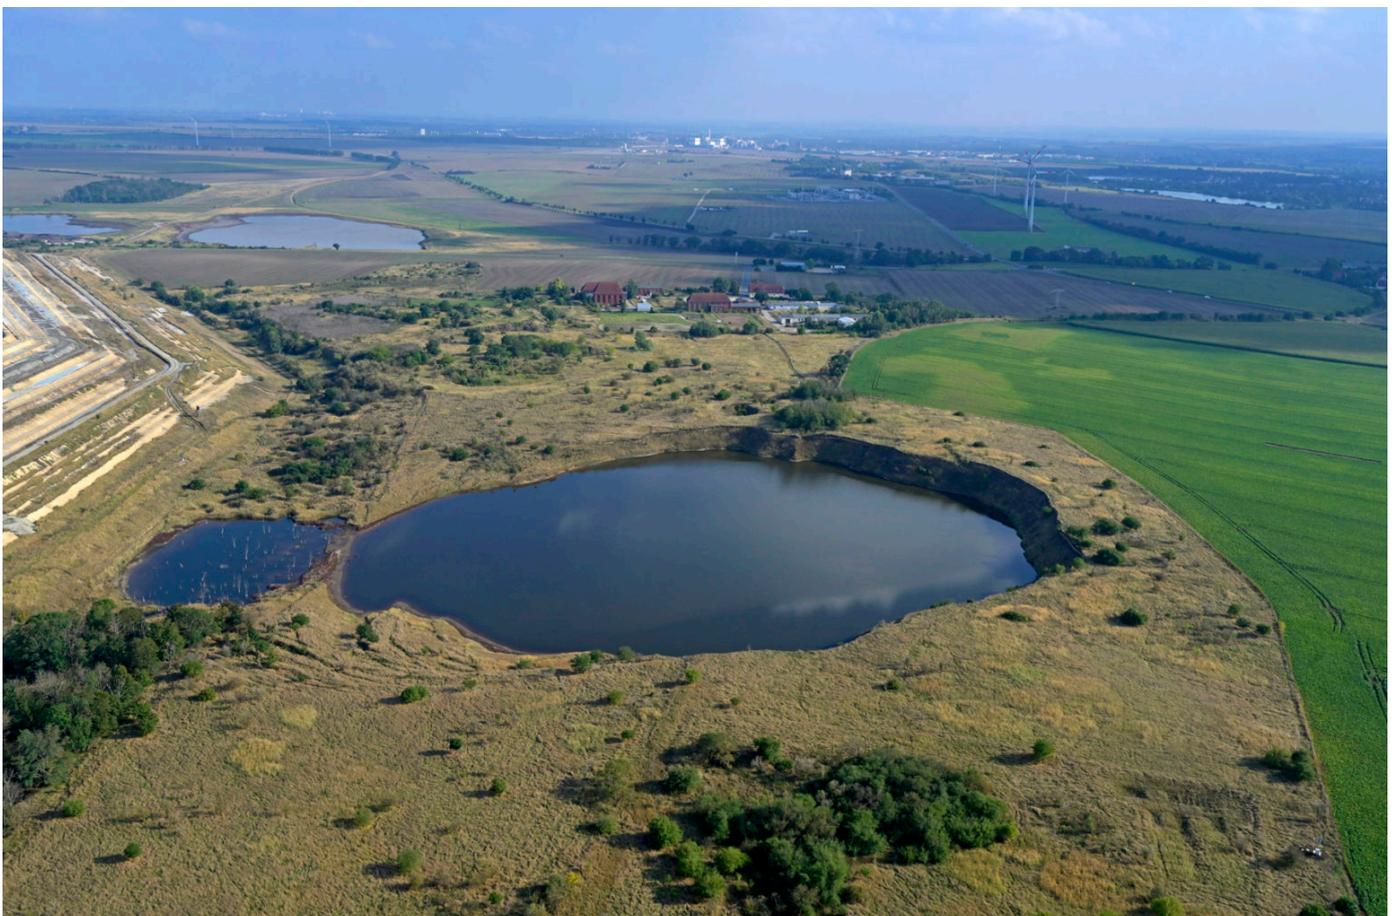
Großtagesbruch Neustaßfurt

Gelegen nordöstlich von Neustaßfurt muss dieser Großtagesbruch bis heute weitreichend durch die LMBV überwacht werden. Er hat eine **Fläche von 50.000 m<sup>2</sup>** und vergrößert sich ständig. Mit den Jahren hat sich der Großtagesbruch mit salzhaltigem Wasser gefüllt. Die **Tiefe des Gewässers beträgt bis zu 34 Meter**. Im Jahr 1998 entstanden zwei weitere kleinere Tagesbrüche innerhalb des Sperrbereichs.
