Belastungstests und Planungen für Instandsetzung geschädigter B 97 angelaufen

Erster Belastungstest mit Vierzig-Tonnen-Fahrzeugen auf beeinträchtigtem Abschnitt erfolgt

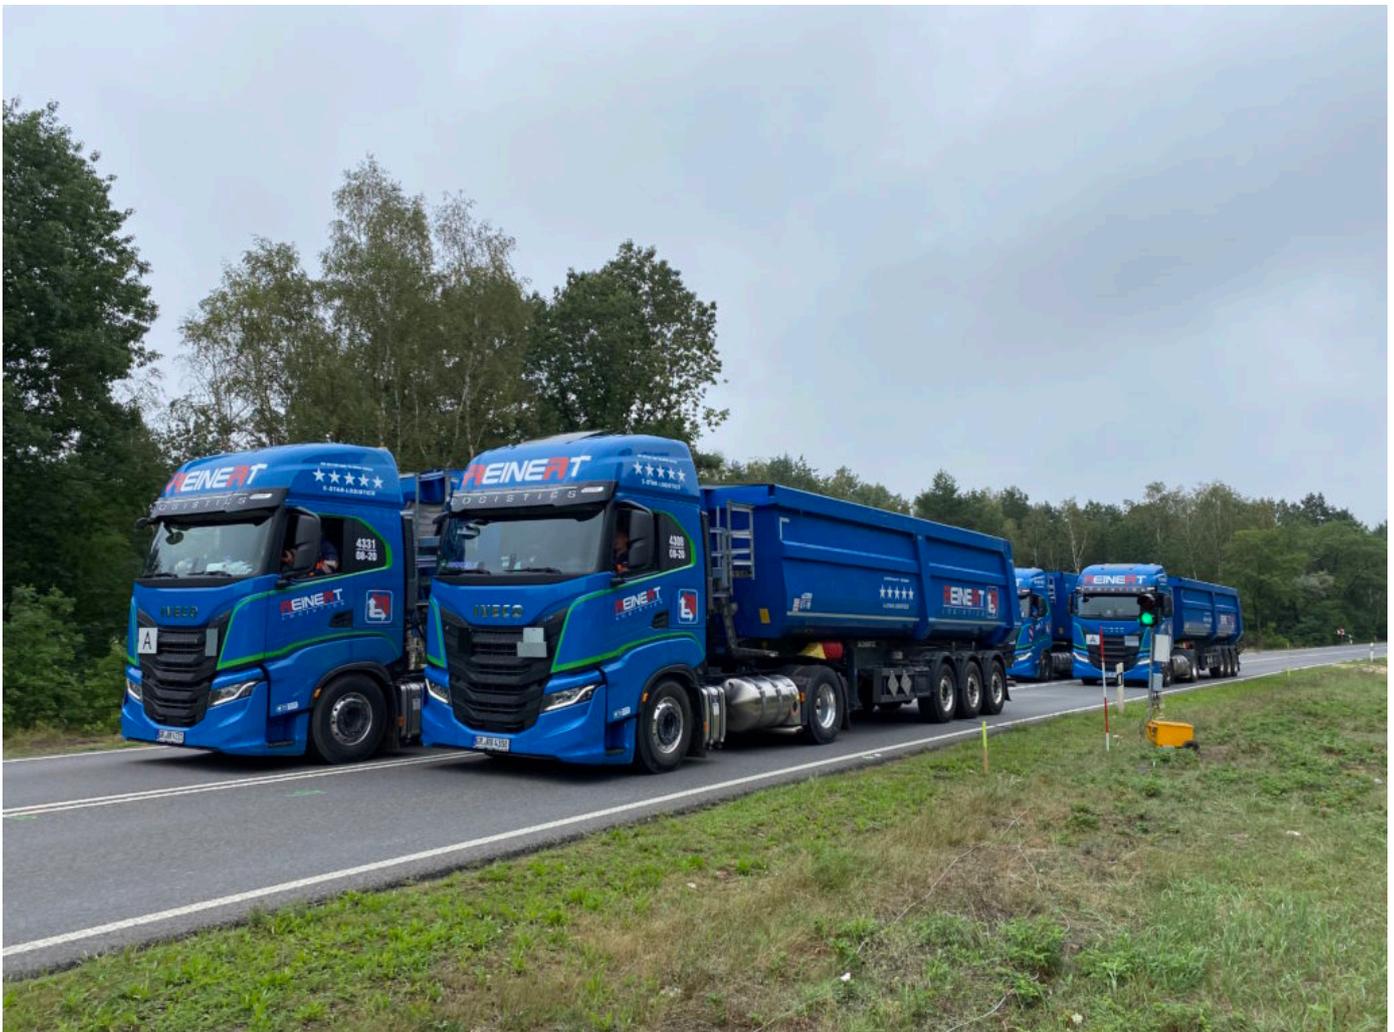
Senftenberg | Spreetal. Bei den am 1. September 2020 im Auftrag der LMBV erfolgten **ersten Belastungsfahrten mit vier voll beladenen 40 t-LKW mit verschiedenen Fahrzeuganordnungen und Geschwindigkeiten** wurden nur minimale Verformungen an aufgetretenen einzelnen Risskanten im Belag der B 97 festgestellt.

als einen Beleg dafür, dass der Straßenoberbau einschließlich Schotterschicht weitestgehend satt auf dem Untergrund aufliegt und keine etwaigen Hohllagen bestehen.

Der Fahrbahn-Höhenunterschied zwischen den mittigen Rissufern hatte sich nach dem abgeschlossenen Einbringen der Vertikaldrainagen auf der Ostseite nahezu egalisiert. Ob die nun durchgeführten Überfahrten zu möglichen geringen flächigen Setzungen geführt haben, werden die Experten nach einer Auswertung der in den kommenden Tagen erfolgenden genauen Vermessung ermitteln können.

Darauf werden die Planungen für die weiter nötigen Instandsetzungsarbeiten der Fahrbahnen aufsetzen.

Dann kann auch die Festlegung der Ansatzpunkte der für die nächsten Wochen geplanten und notwendigen Kernbohrungen erfolgen, mit denen an ausgewählten Stellen des B 97-Abschnittes die Situation hinsichtlich des Ausschließens von Hohllagen durch die geotechnische Begleitung direkt geprüft werden.

In den kommenden Tagen wird zudem parallel der schrittweise Verguss der Risse am Bankett und das Nachverfüllen von sich durch die Starkniederschläge wieder geöffneten Löchern im Bereich der Vertikaldrainagen im Umfeld der Bundesstraßentieflage beginnen. *Fotos: CDM Smith Consult GmbH, Niederlassung: Berlin*
