## Knappensee

### Sicherheit für den Knappensee

**Der Knappensee nahe Hoyerswerda ist ein in den Kriegswirren 1945 unkontrolliert gefluteter Bergbaufolgesee in Ostsachsen. Er wurde lange Jahre vor allem touristisch genutzt.**

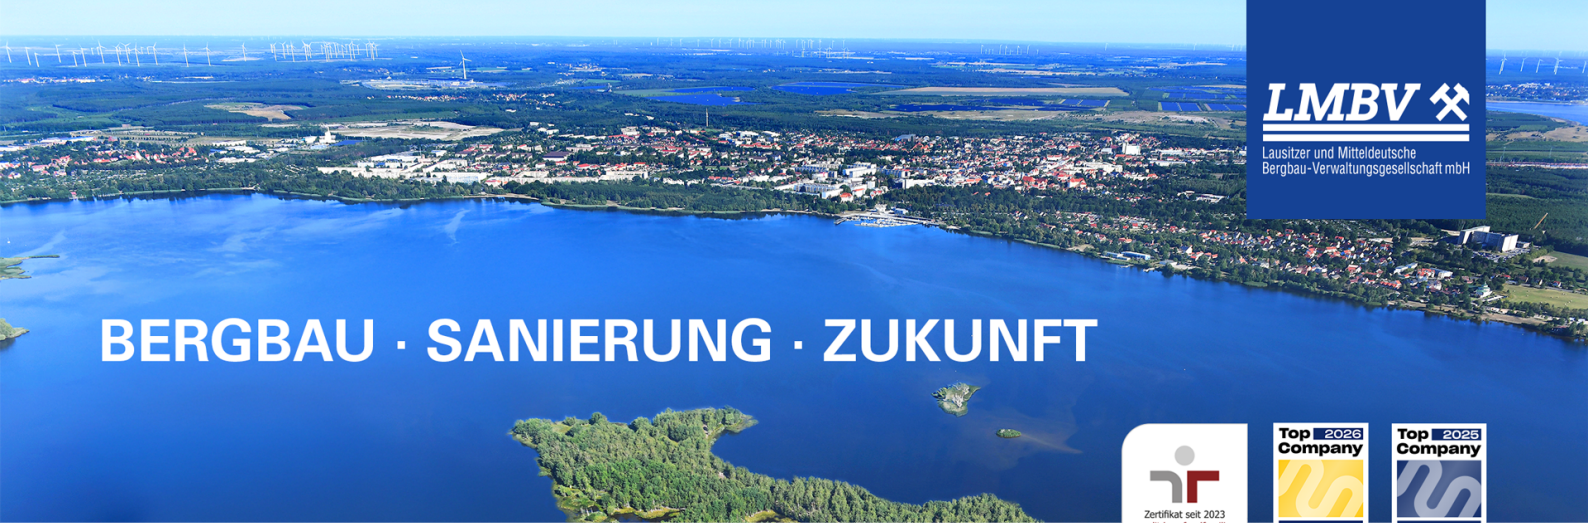
Sicherung am Koblenzer Graben und Rutschungskessel 2024

Derzeit wird in Koblenz das Ufer im Bereich des Koblenzer Grabens verdichtet und die Vorschüttung für die Sicherung des Rutschungskessels hergestellt.

Die Sicherung und Verfüllung des Rutschungskessels wird noch bis zum Ende des Jahrzehnts andauern.
