## Knappensee

### Sicherheit für den Knappensee

**Der Knappensee nahe Hoyerswerda ist ein in den Kriegswirren 1945 unkontrolliert gefluteter Bergbaufolgesee in Ostsachsen. Er wurde lange Jahre vor allem touristisch genutzt.**

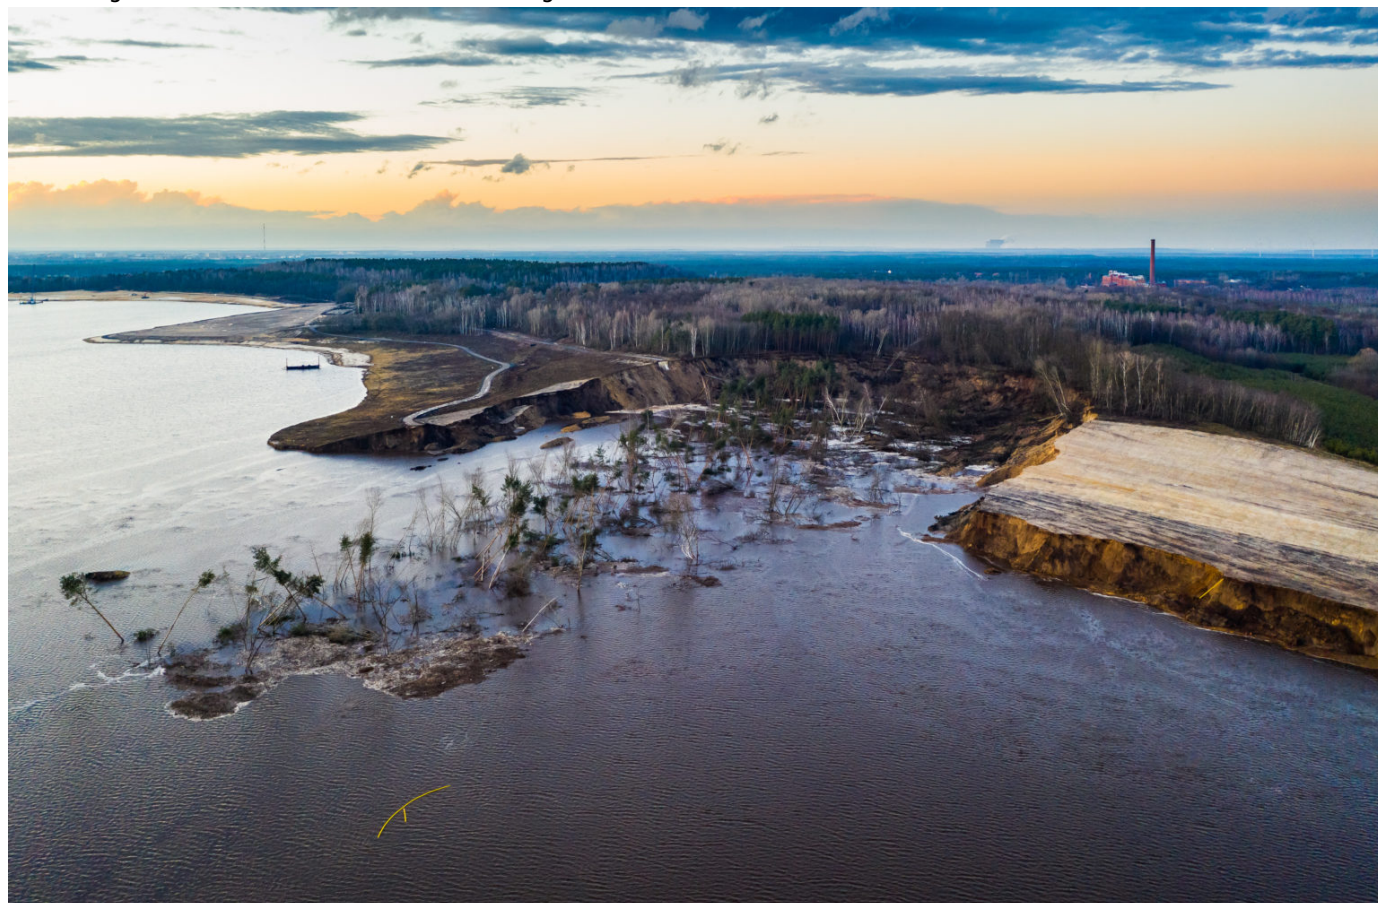
## Sicherung am Koblenzer Graben und Rutschungskessel 2024

Das Ufer im Bereich des Koblenzer Grabens wurde bis 2024 verdichtet und wird als Baustellenzufahrt für die Sicherung des Rutschungskessels verwendet. Nach Abschluss der Sicherungsarbeiten wird der Koblenzer Graben wieder zurück in sein ursprüngliches Flussbett verlegt.
