## Erneuerung der Ausbauelemente im Freieslebenschacht-Querschlag

Sondershausen/Mansfeld. Der Freieslebenschacht II, mit einer Teufe von 132 Meter, stellt heute noch ein zentrales bergbautechnisches Element für die Überwachungs- und Kontrolltätigkeit durch den Sanierungsbereich Kali-Spat-Erz der LMBV im Kupferschieferbergbaurevier der Mansfelder Mulde dar.

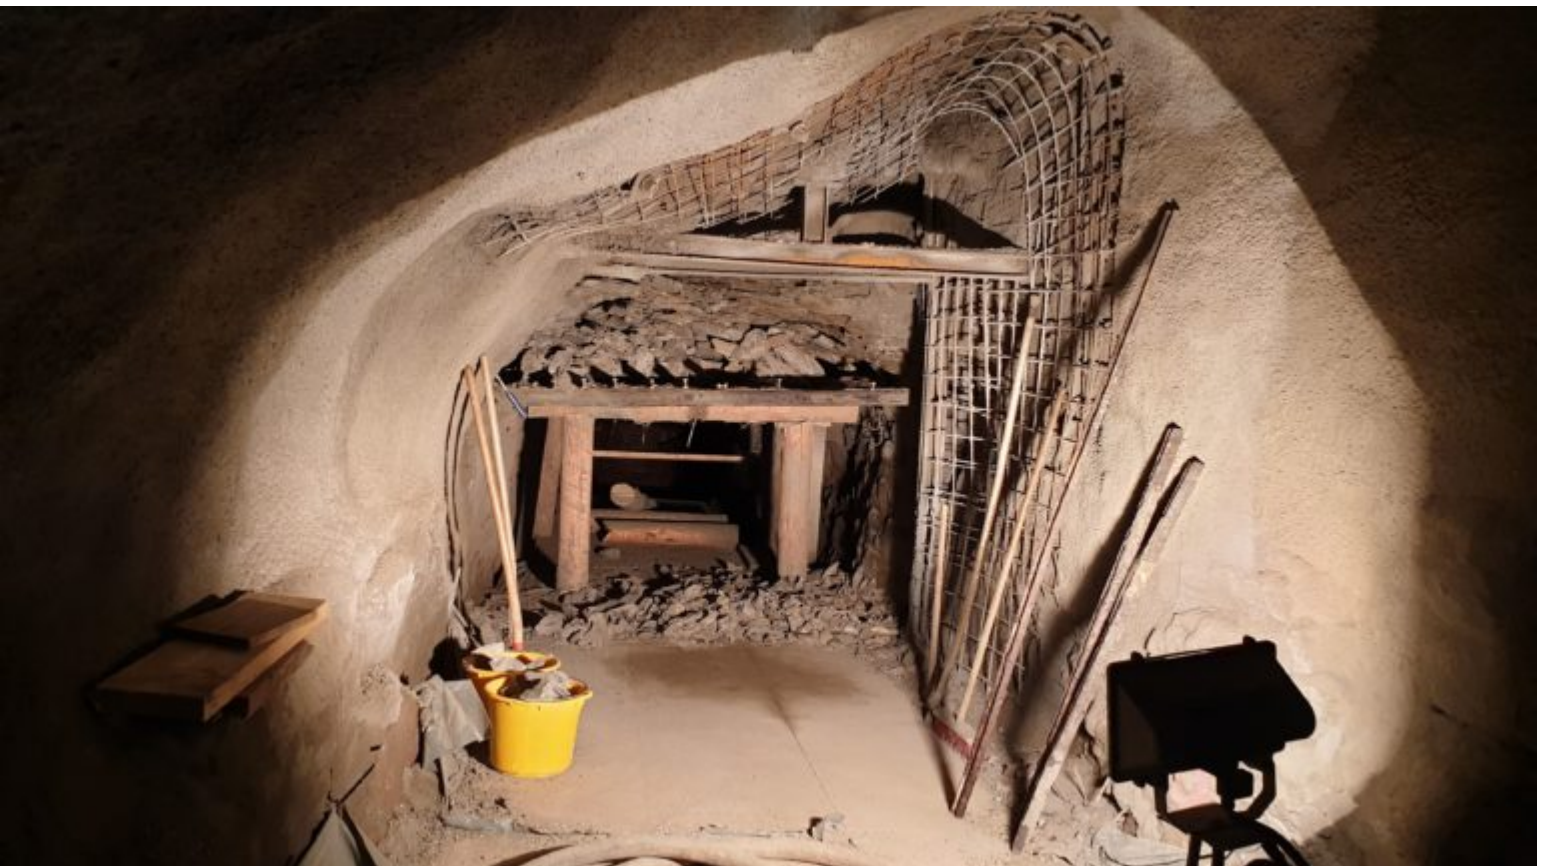
Hergestellter Ausbau in Blickrichtung Schlüsselstollen

Das Rauben des alten Stahlausbaus mit den darüber liegenden Lockermassen stellt für den gesamten Bauabschnitt eine Herausforderung dar. Unter Nutzung von temporäreren Sicherungsausbauen in Form von Holzstempeln wird der Ausbau kontrolliert zum Einsturz gebracht. Nach dem Herstellen der First- und Stoßsicherheit wird der endgültige Ausbau

mittels Anker und Spritzbeton hergestellt. Bedingt durch das Antreffen von vorher unbekanntem Altbergbau wurde die Technologie teils durch Stahlkappen statt Anker geändert.

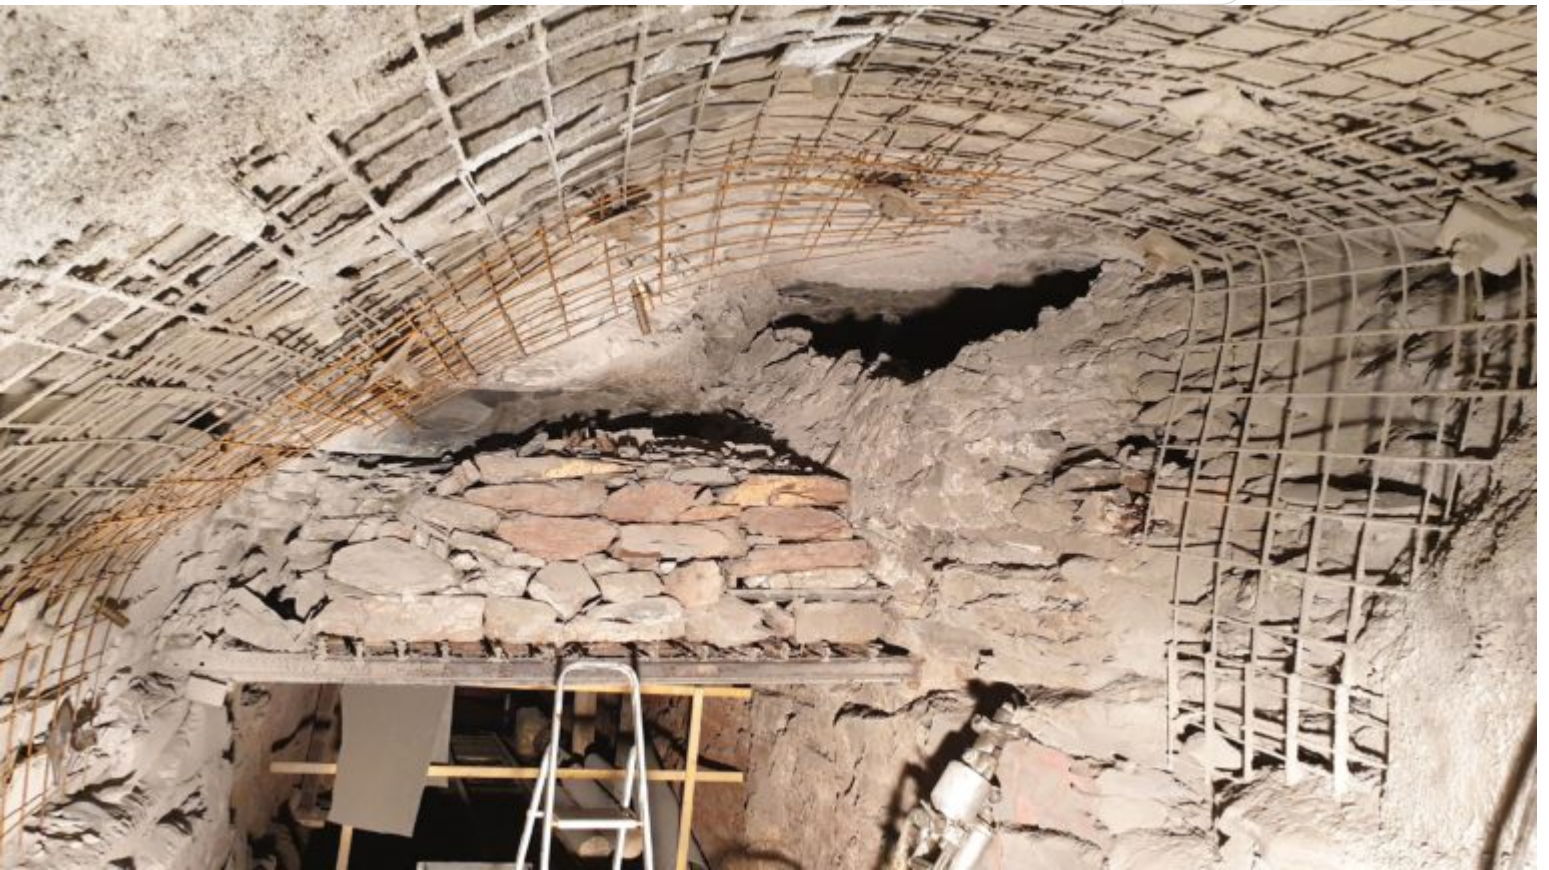
Sanierungsnotwendigkeit im Schlüsselstollen

Im Kreuzungsbereich mit dem Schlüsselstollen ist die Situation durch eine Spannweite der Kappen von vier Meter und den Grad der Korrosion deutlich kritischer. Hinzu kommt die lagenweise Auflockerung in der Firste (dünnbankiger Rotliegend-Sandstein), sodass diese Bereiche bis zum standfesten Gebirge zurückzubauen sind. Diese Arbeiten sind ausschließlich händisch durchzuführen und setzen Erfahrung und Achtsamkeit voraus. Erst dann kann die Technologie für den o.g. Endausbau angewendet werden.

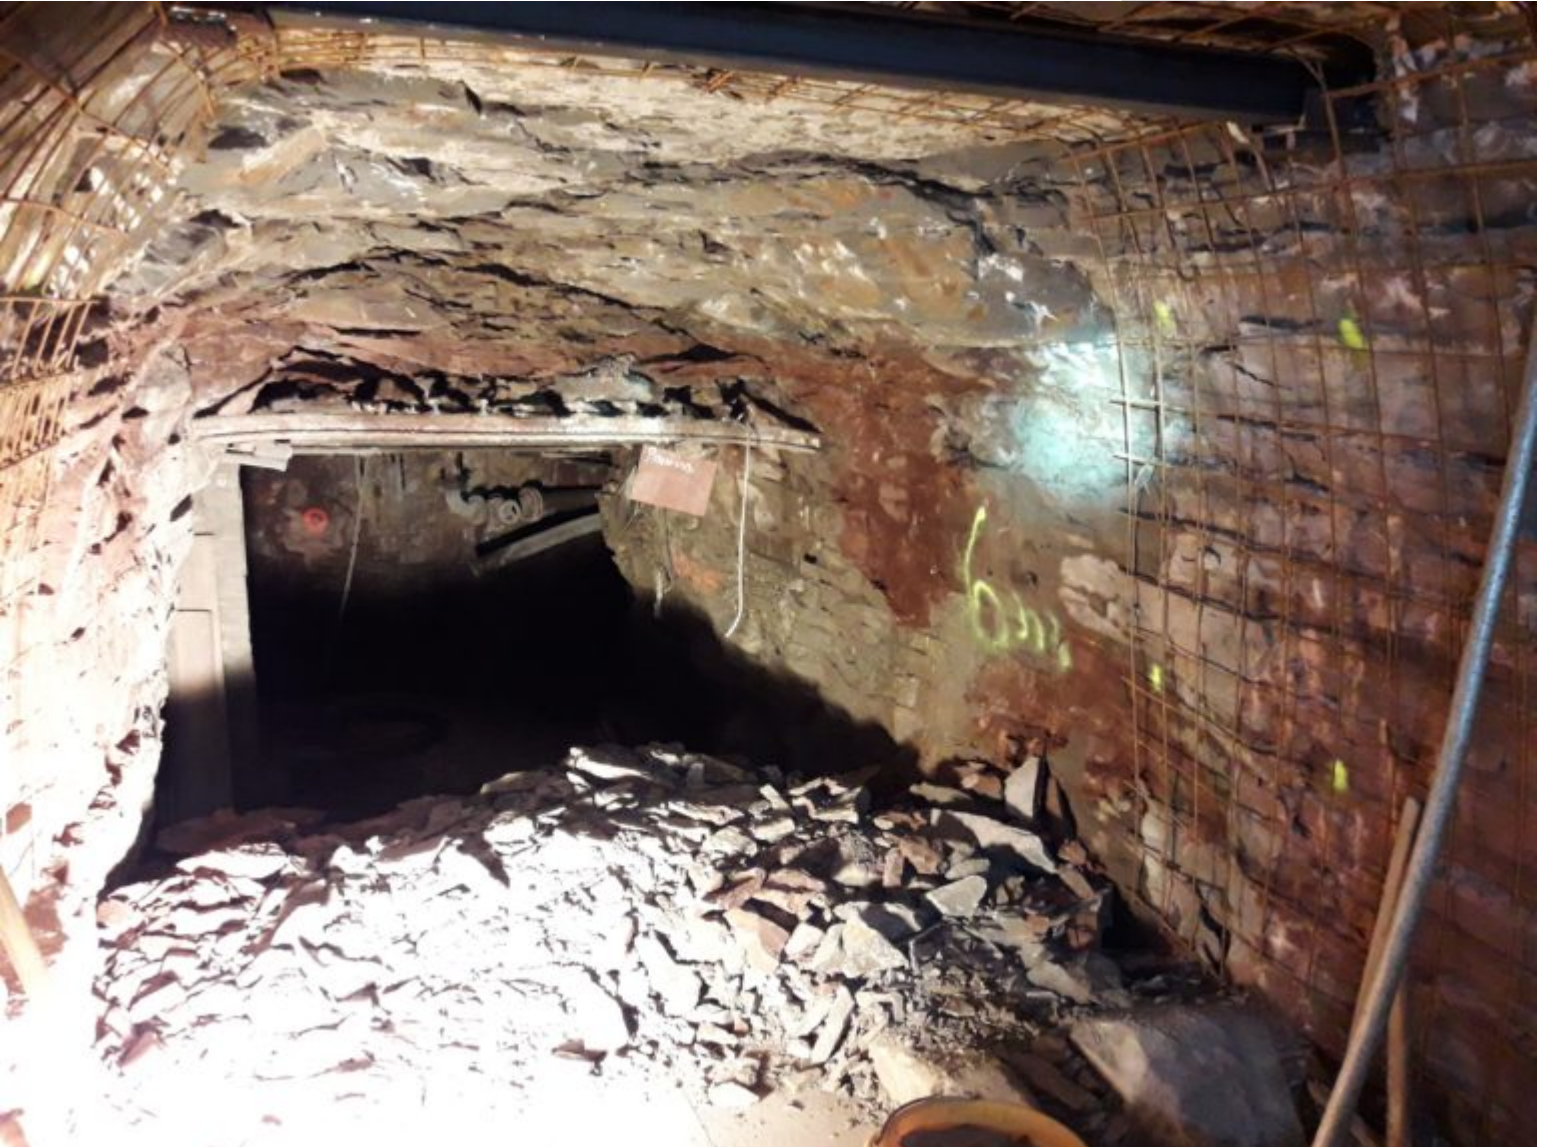
Beraubte Firste
