Fertigstellung der 1. Spundwandachse des Querbauwerks oberhalb der Kanuparkschleuse im Rahmen Gefahrenabwehr am Störmthaler Kanal

Durchgängige Zustandsüberwachung und Kontrollen auf der Baustelle

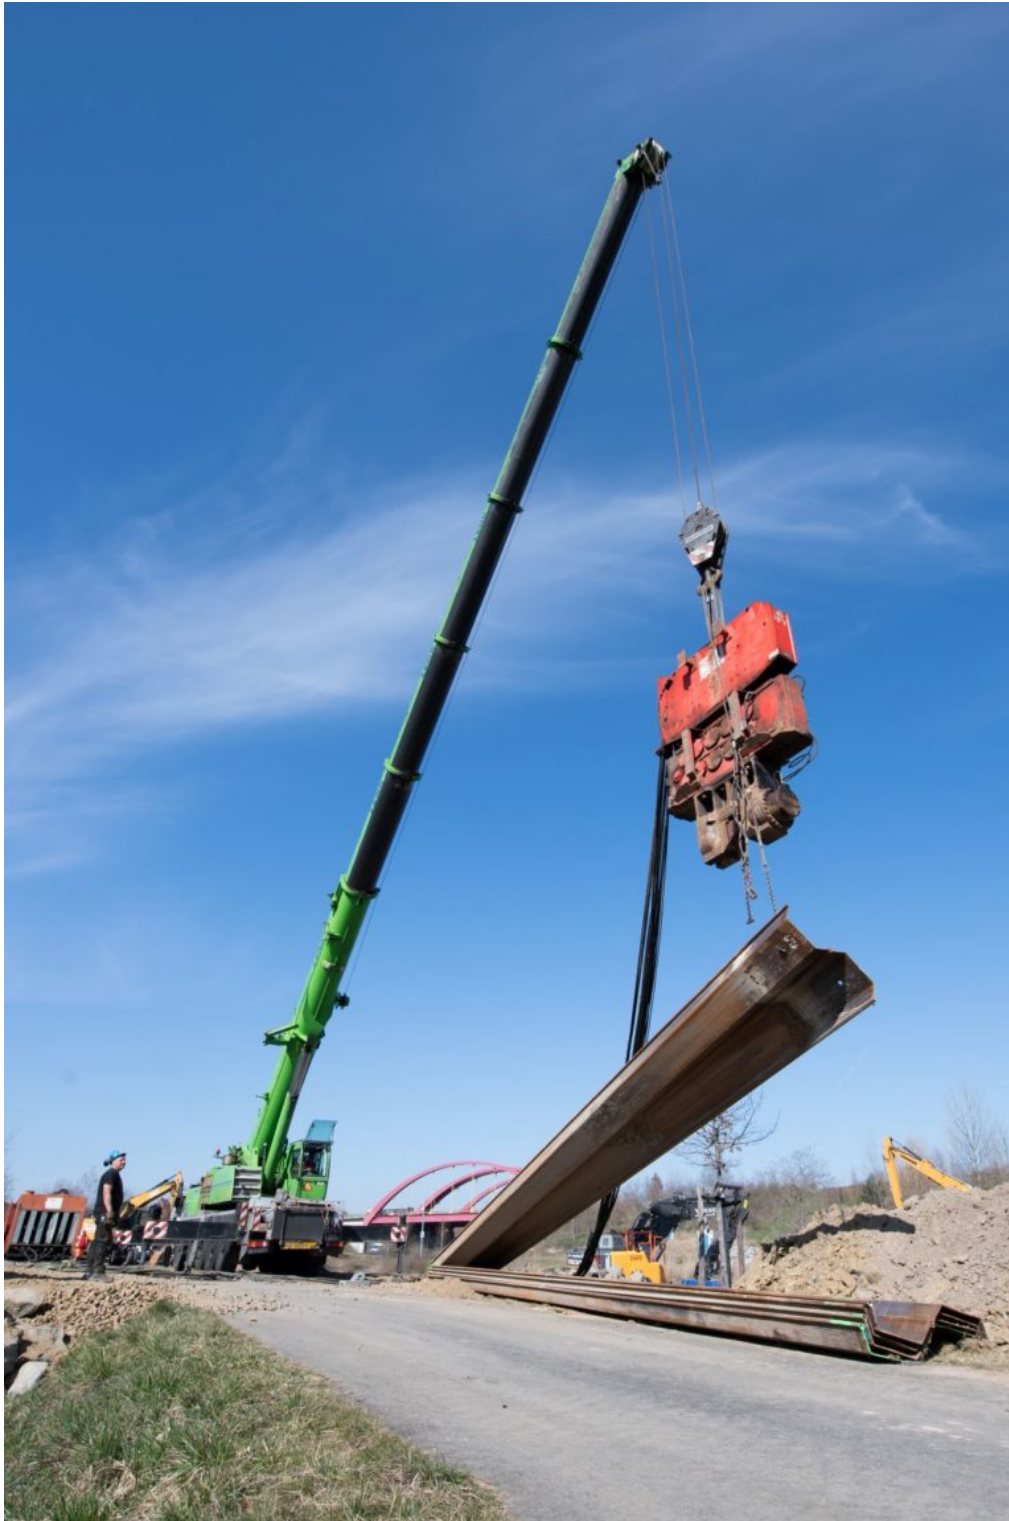
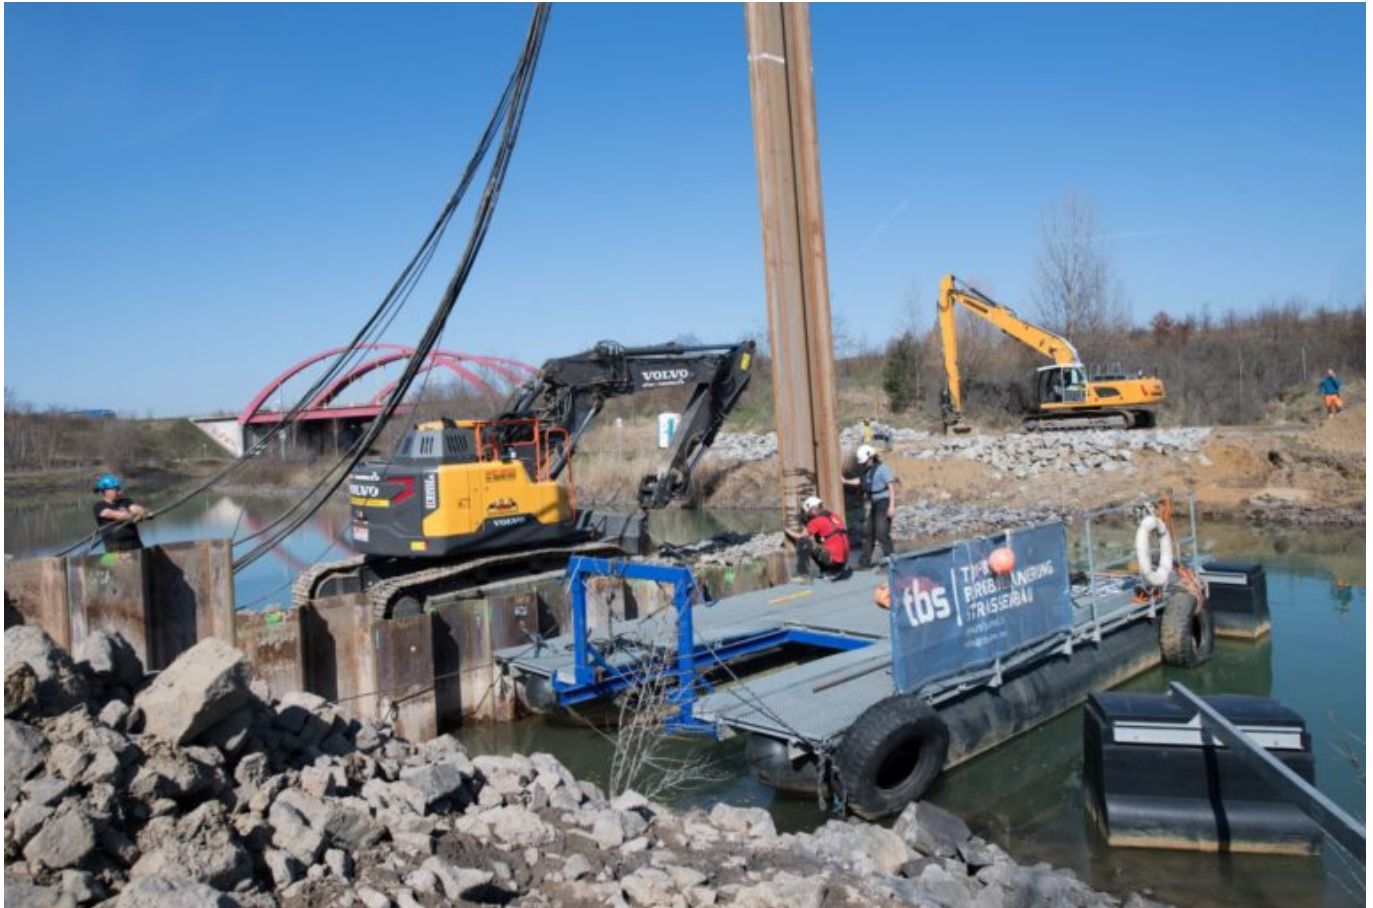
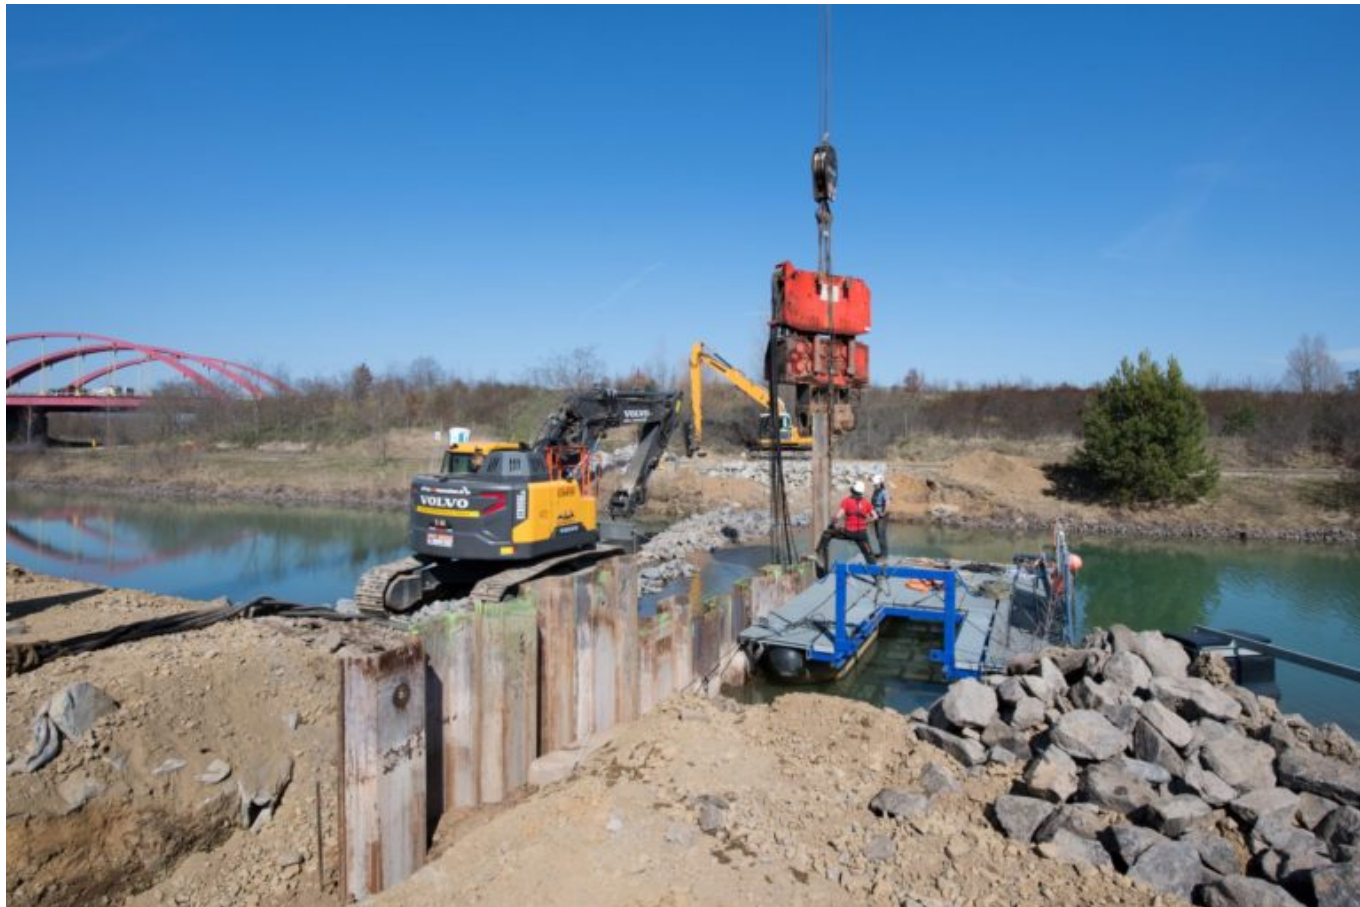
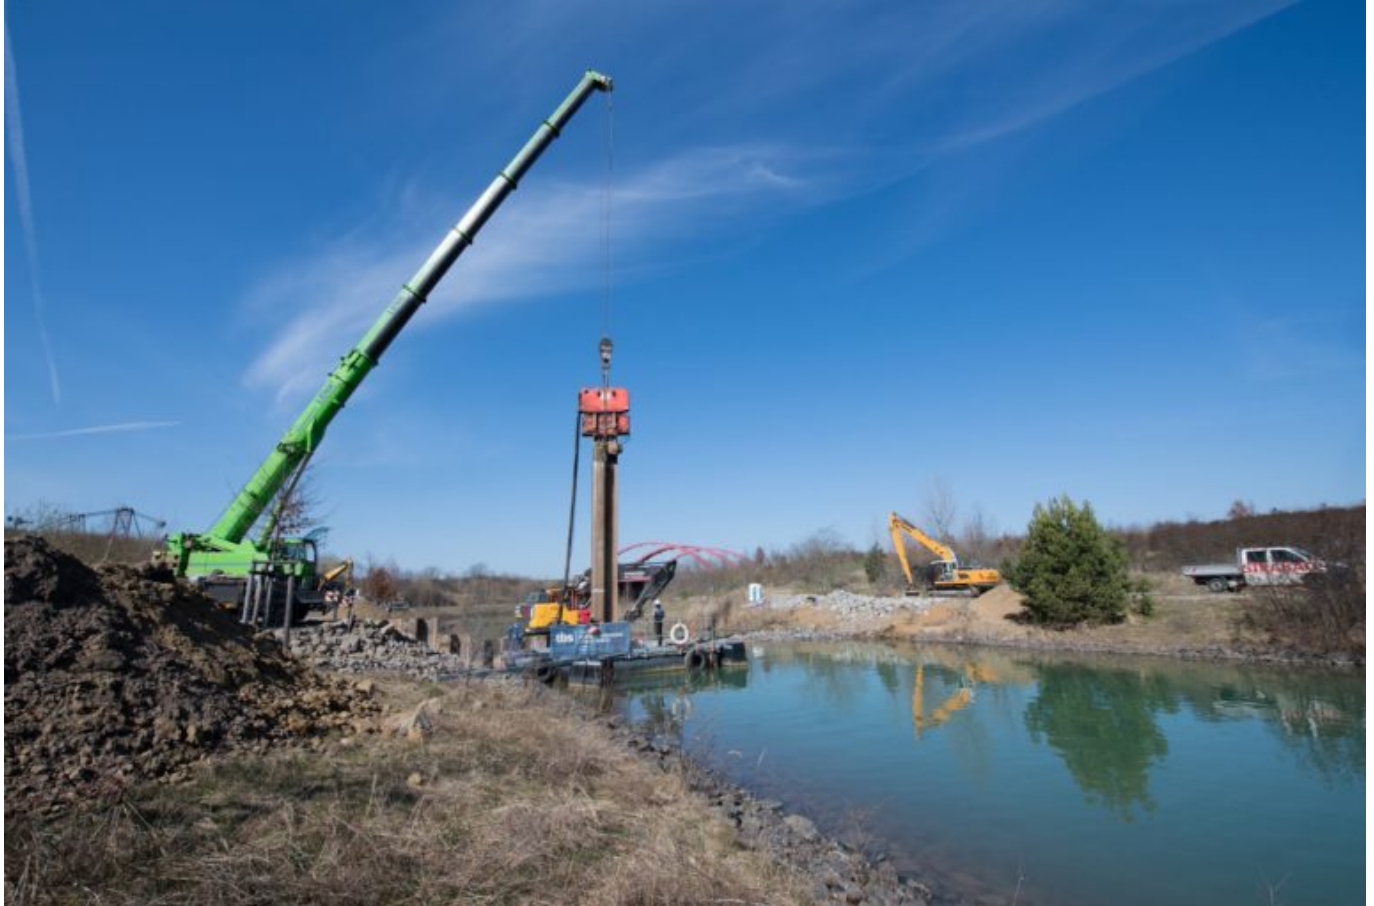
Setzen der 1. Spundwand am oberen Querbauwerk durch Mitarbeiter der Firma STRABAG
