Gesperrter Störmthaler Kanal: Ursachenermittlung ist abgeschlossen

Das Gutachten wurde auf der 3. Sitzung der „AG Störmthaler Kanal“ vorgestellt

Leipzig. Am 12. Oktober 2023 kam die „Arbeitsgruppe Störmthaler Kanal“ zu ihrem dritten Treffen zusammen. Das Gutachterteam stellte seinen Bericht zu den „Ursachen der festgestellten Defizite im Bereich des Störmthaler Kanals und des Kompaktbauwerkes zwischen Störmthaler und Markkleeberger See“ vor.

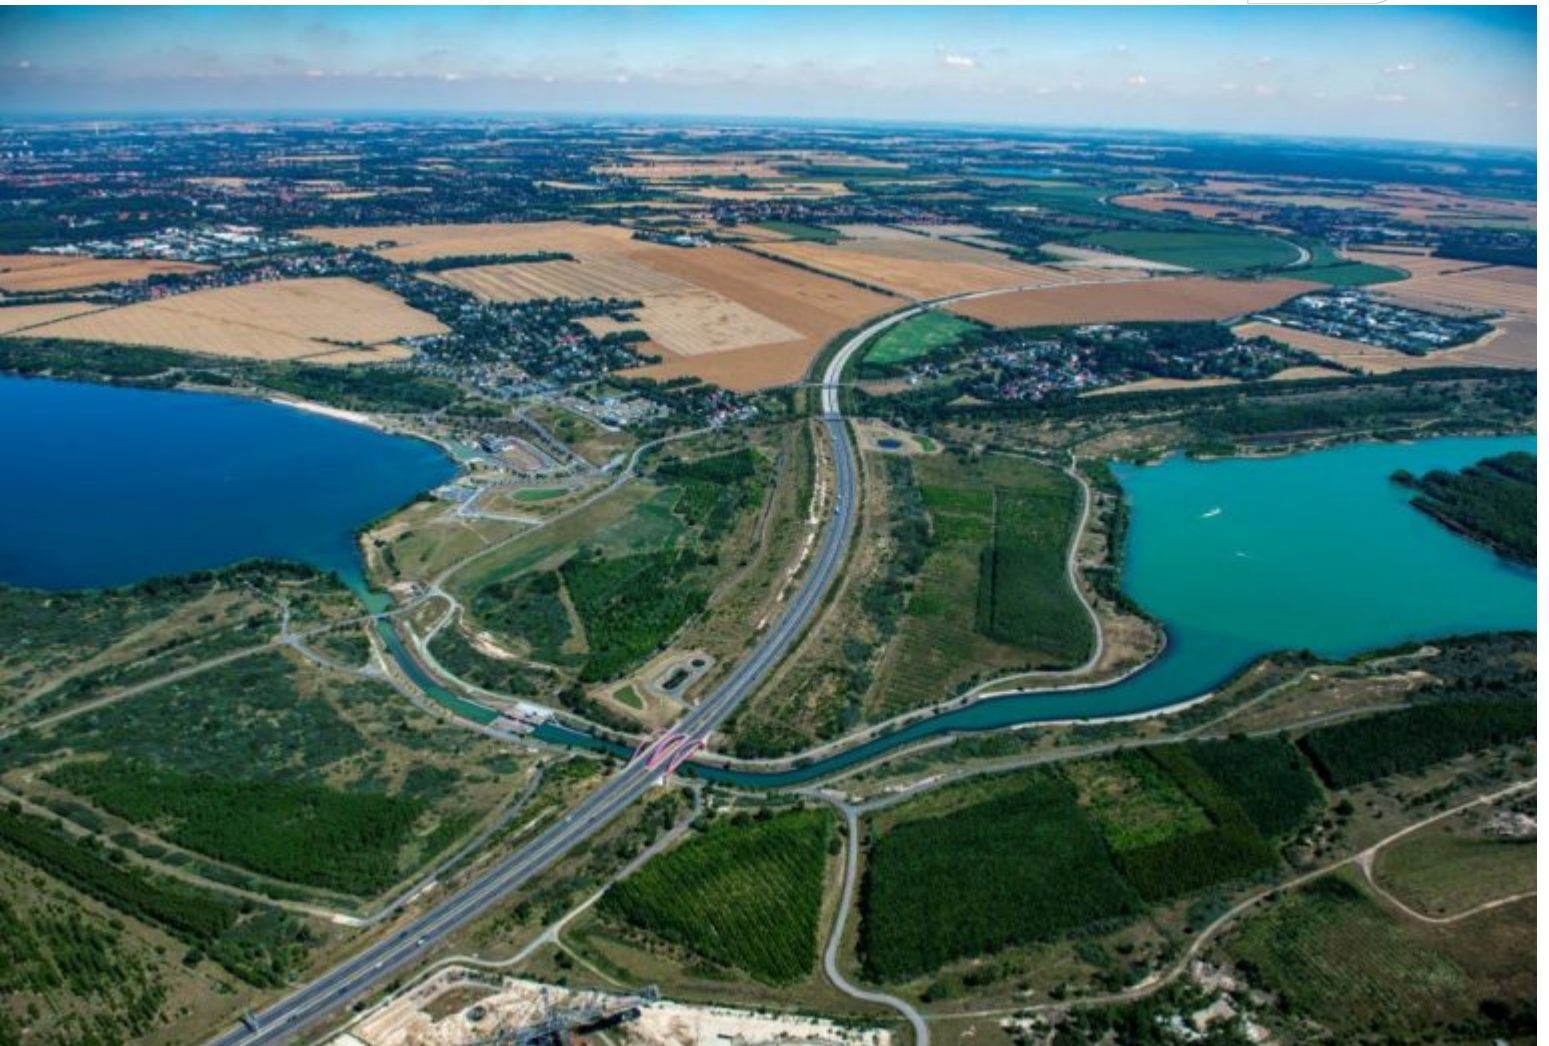
Der Störnthaler Kanal mit A 38 und Kanuparkschleuse zwischen Störnthaler (rechts) und Markkleeberger See (links), 2019 (Foto: P. Radke)

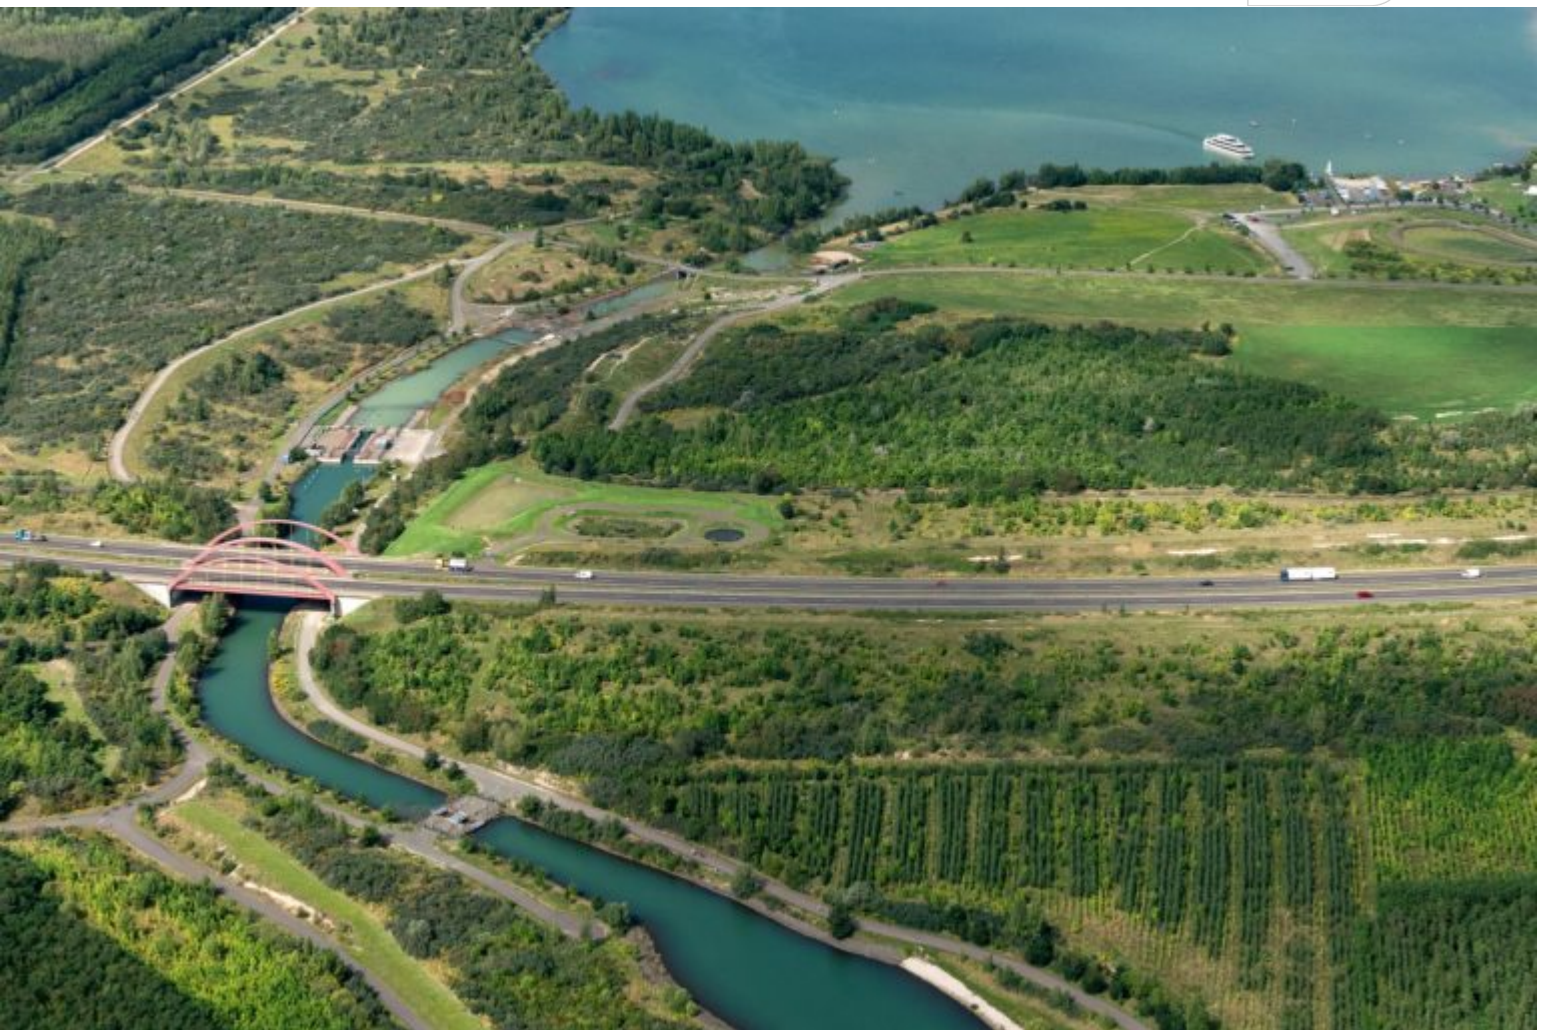
Stoermthaler Kanal mit Fußgängerbrücke, unterem Querbauwerk, Schleuse, Autobahnbrücke und oberem Querbauwerk, 2023 (Foto: Ch. Kortüm)

Der künstliche Kanal im Kippengebiet zwischen Störmthaler und Markkleeberger See im Südraum von Leipzig ist aufgrund von Böschungsschäden und Rissbildungen nahe der Kanuparkschleuse seit März 2021 gesperrt. Zur Gefahrenabwehr wurden zeitnah Querbauwerke ober- und unterhalb des Schleusenbauwerks errichtet.
