## Illegales Befahren eines Bergbaufolgesees und Insel-Campen unter Lebensgefahr

**Unvorsichtige Paddler und leichtsinnige Camper mit Feuerwehrbooten ans Ufer begleitet**

## Zur Historie der gewollt ungesicherten Inseln im Bergbau-Speicherbecken Lohsa II

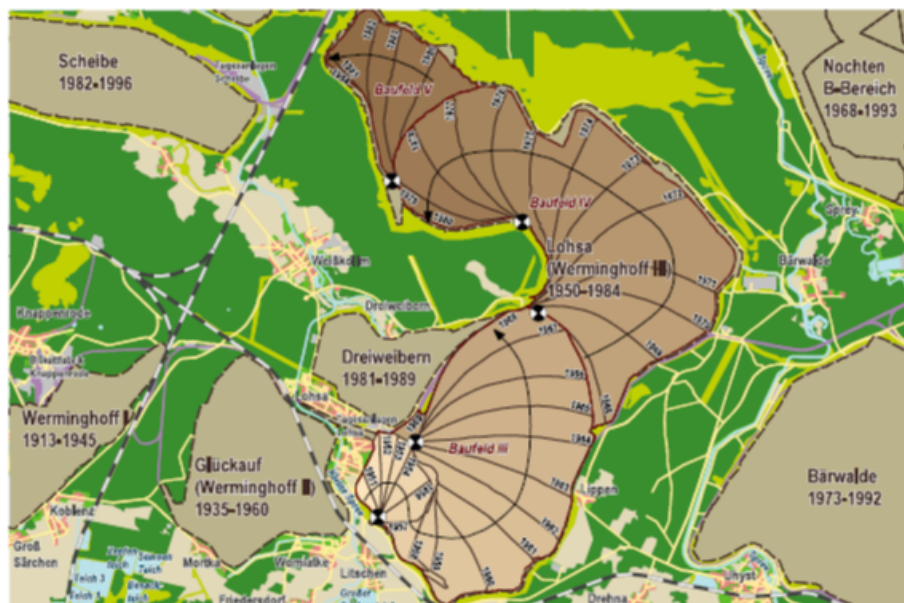
## Tagebau Lohsa (1950-1984)

Landinanspruchnahme: 3.644 ha

Rohkohlenförderung: 299 Mio.t

Abraumbewegung: 1.191 Mio. m<sup>3</sup>
