## Saigenwartung im Entwässerungsstollen Bielatal fast abgeschlossen

**Fotodokumentation Saigenwartung**

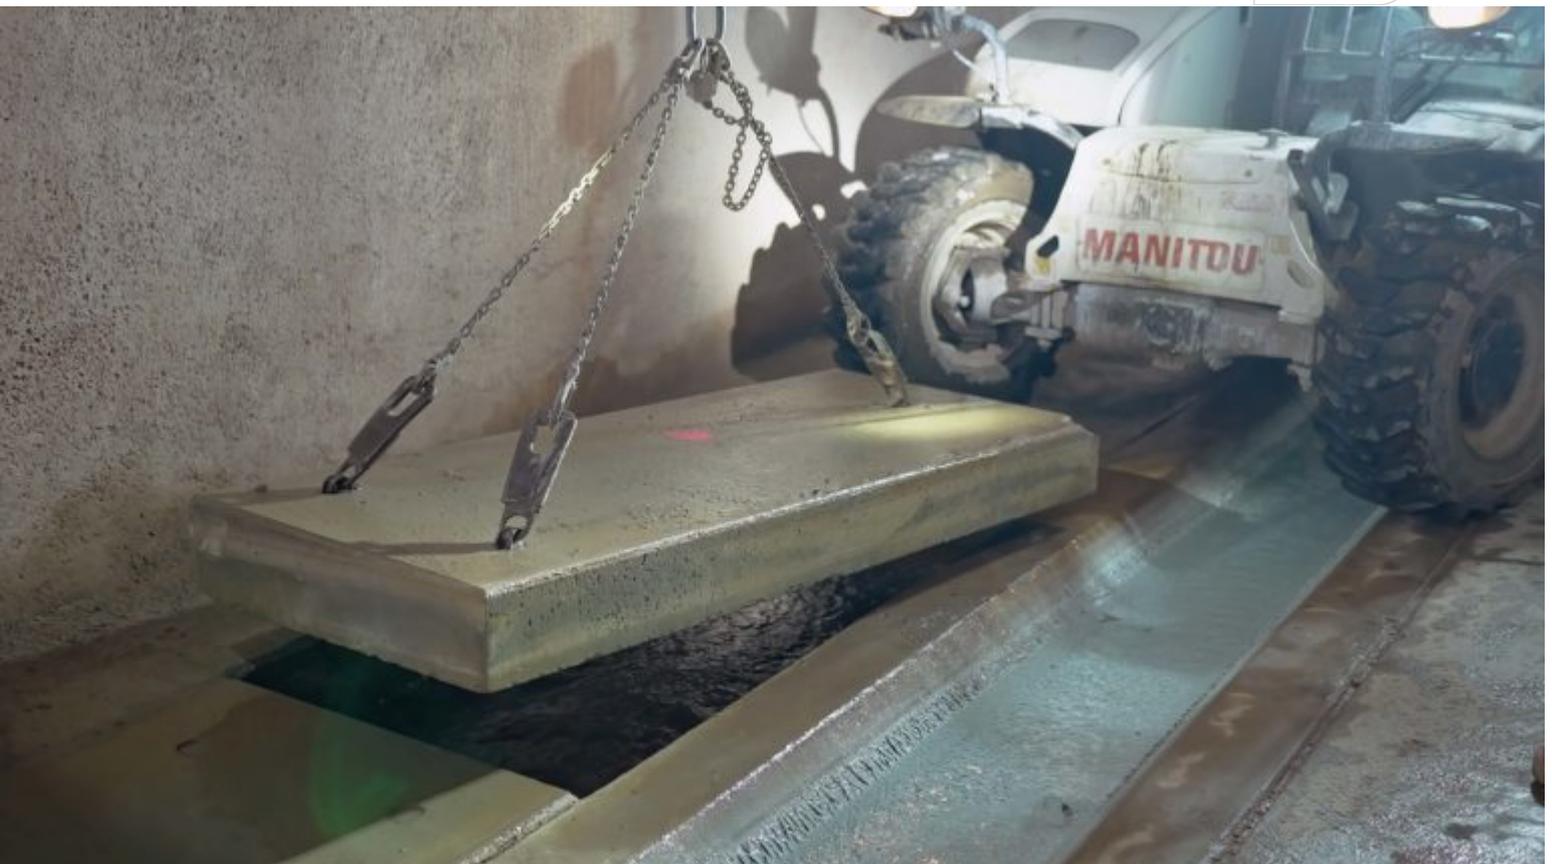
Anheben der Betonplatten

Als erster Schritt der Maßnahme wurde die First- und Stoßsicherheit durch Beraubearbeiten geprüft und hergestellt. In einem Bereich waren aufgrund von Nachbrüchen zusätzliche Sicherungsmaßnahmen notwendig. Des Weiteren wurde die Betonbettung von 50 Fahrbahnplatten erneuert, da der vorhandene Beton durch die Wässer angegriffen wurde und die Platten nicht mehr sicher in ihrer Bettung lagen.

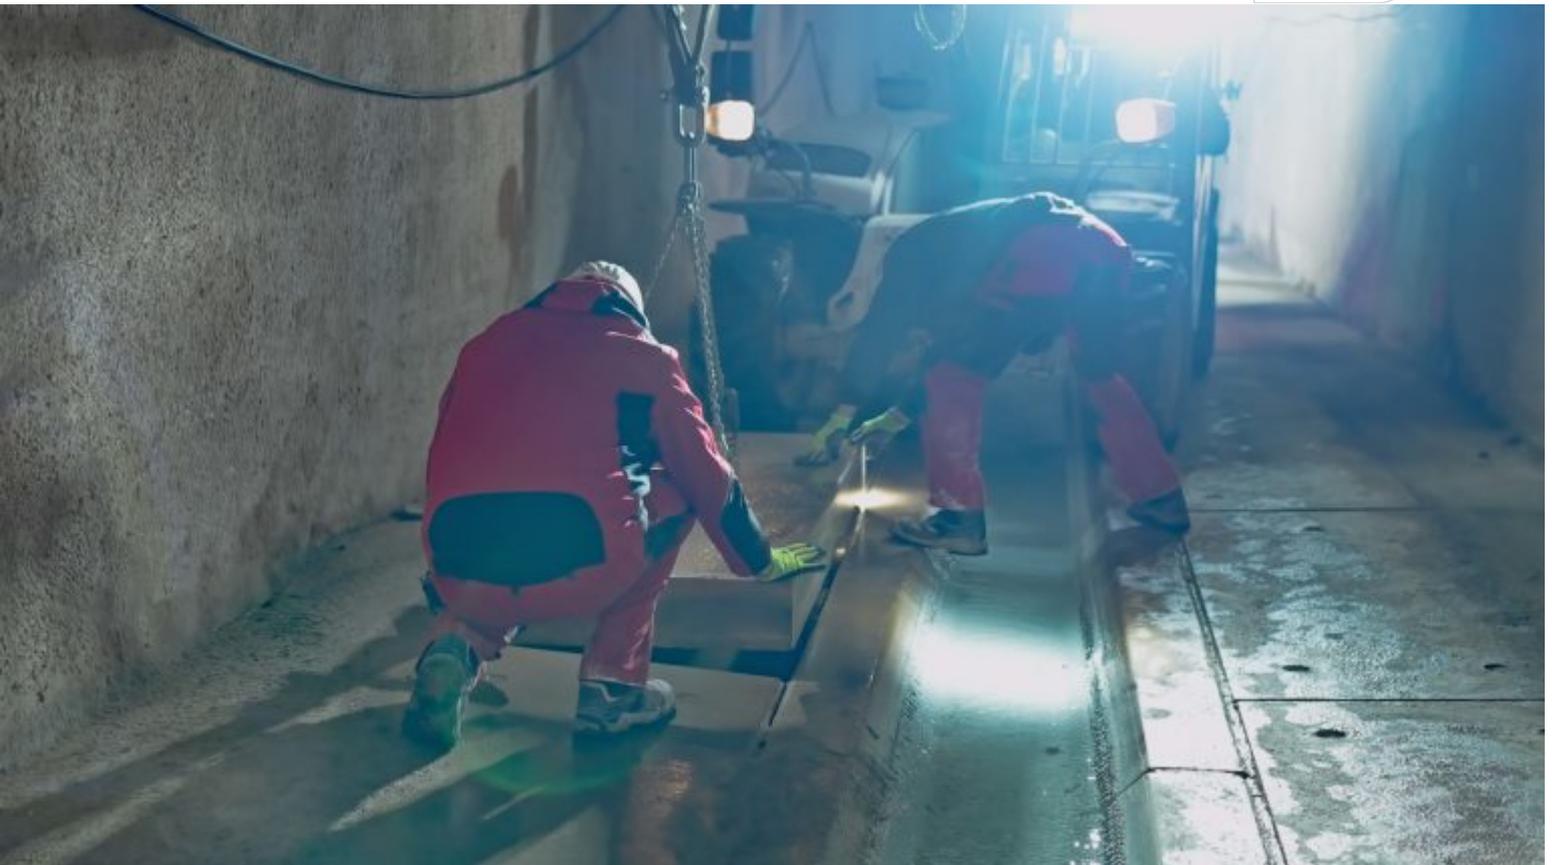
Einsetzen der Platten nach der Erneuerung

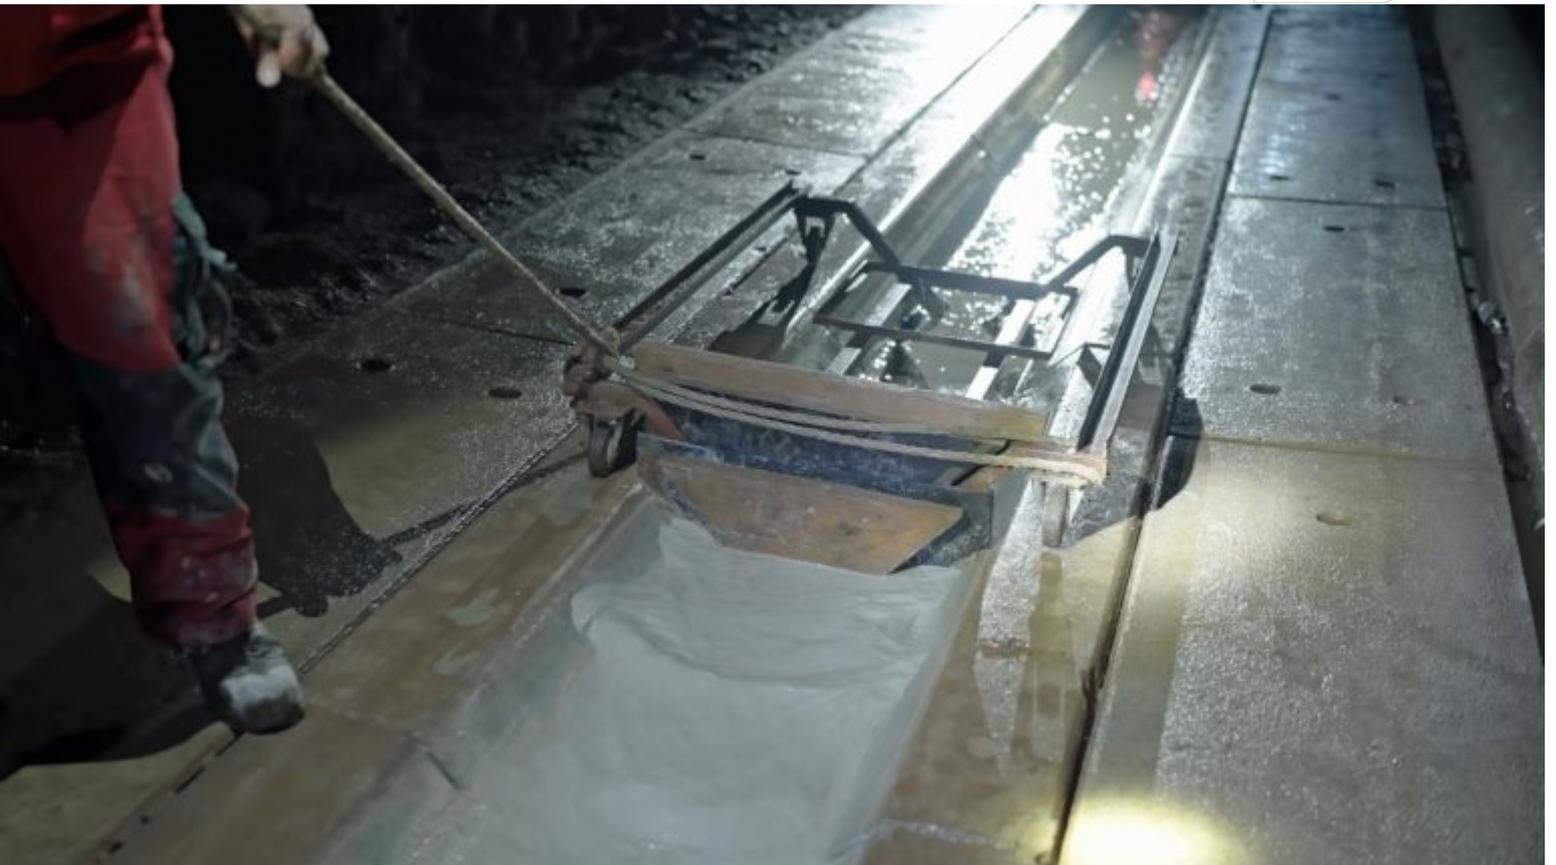
Reinigungsgerät (Reinigungsschlitten)
