LMBV-Eisenminderungsanlage Plessa bereits zu zwei Dritteln errichtet

Senftenberg/Plessa. Der Rohbau der künftigen LMBV-Wasserbehandlungsanlage bei Plessa ist bereits abgeschlossen. Rund zwei Drittel aller Bau- und Ausrüstungsmaßnahmen dieser 40-Millionen-Euro-Investition des Bergbausaniervers sind von den auftragnehmenden Firmen bereits umgesetzt, so der verantwortliche LMBV-Projektmanager Andreas Meth. Ziel ist es, in der WBA dem anfallenden Eisenhydroxidschlamm das Wasser zu entziehen und abzutrennen.

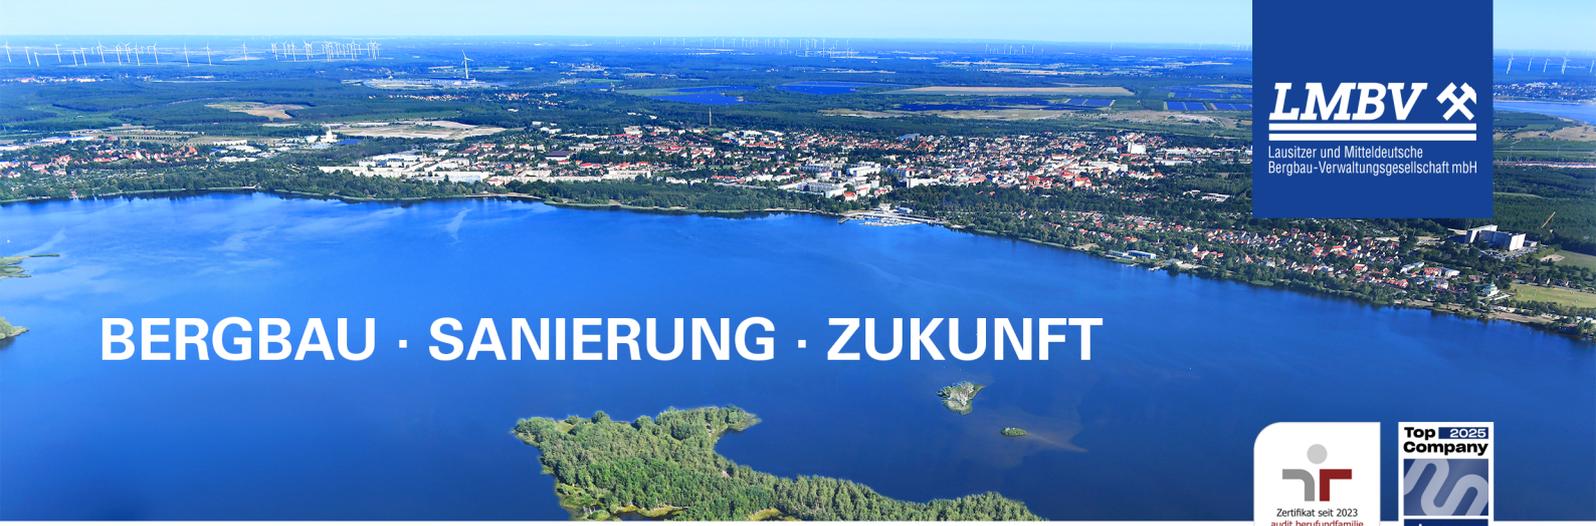
Die bereits entstandenen Bauwerke, darunter die etwa 48 mal 18 Meter großen, dreistraßig gestalteten Reaktionsbecken – gut am blauen Geländer erkennbar – sind weithin sichtbar. Drei Rührwerke in den etwa 3.000 Kubikmeter großen Becken, wo künftig das zulaufende eisenhaltige Wasser mit Beflockungs- und Kalkzugaben und durch Belüften vermischt wird, sind bereits eingebaut.

Auch die drei großen Rund-Sedimentationsbecken mit den bereits eingebauten Räumbrücken lassen ihre künftige Funktion zum Abziehen des Klarwassers und Separieren des Eisenhydroxid-Schlammes über den Mitteltrichter erahnen. Auch die drei Kalkstillen stehen schon bereit. Im Maschinengebäude sind die Filterpressen bereits für die Schlammkonditionierung vorinstalliert.

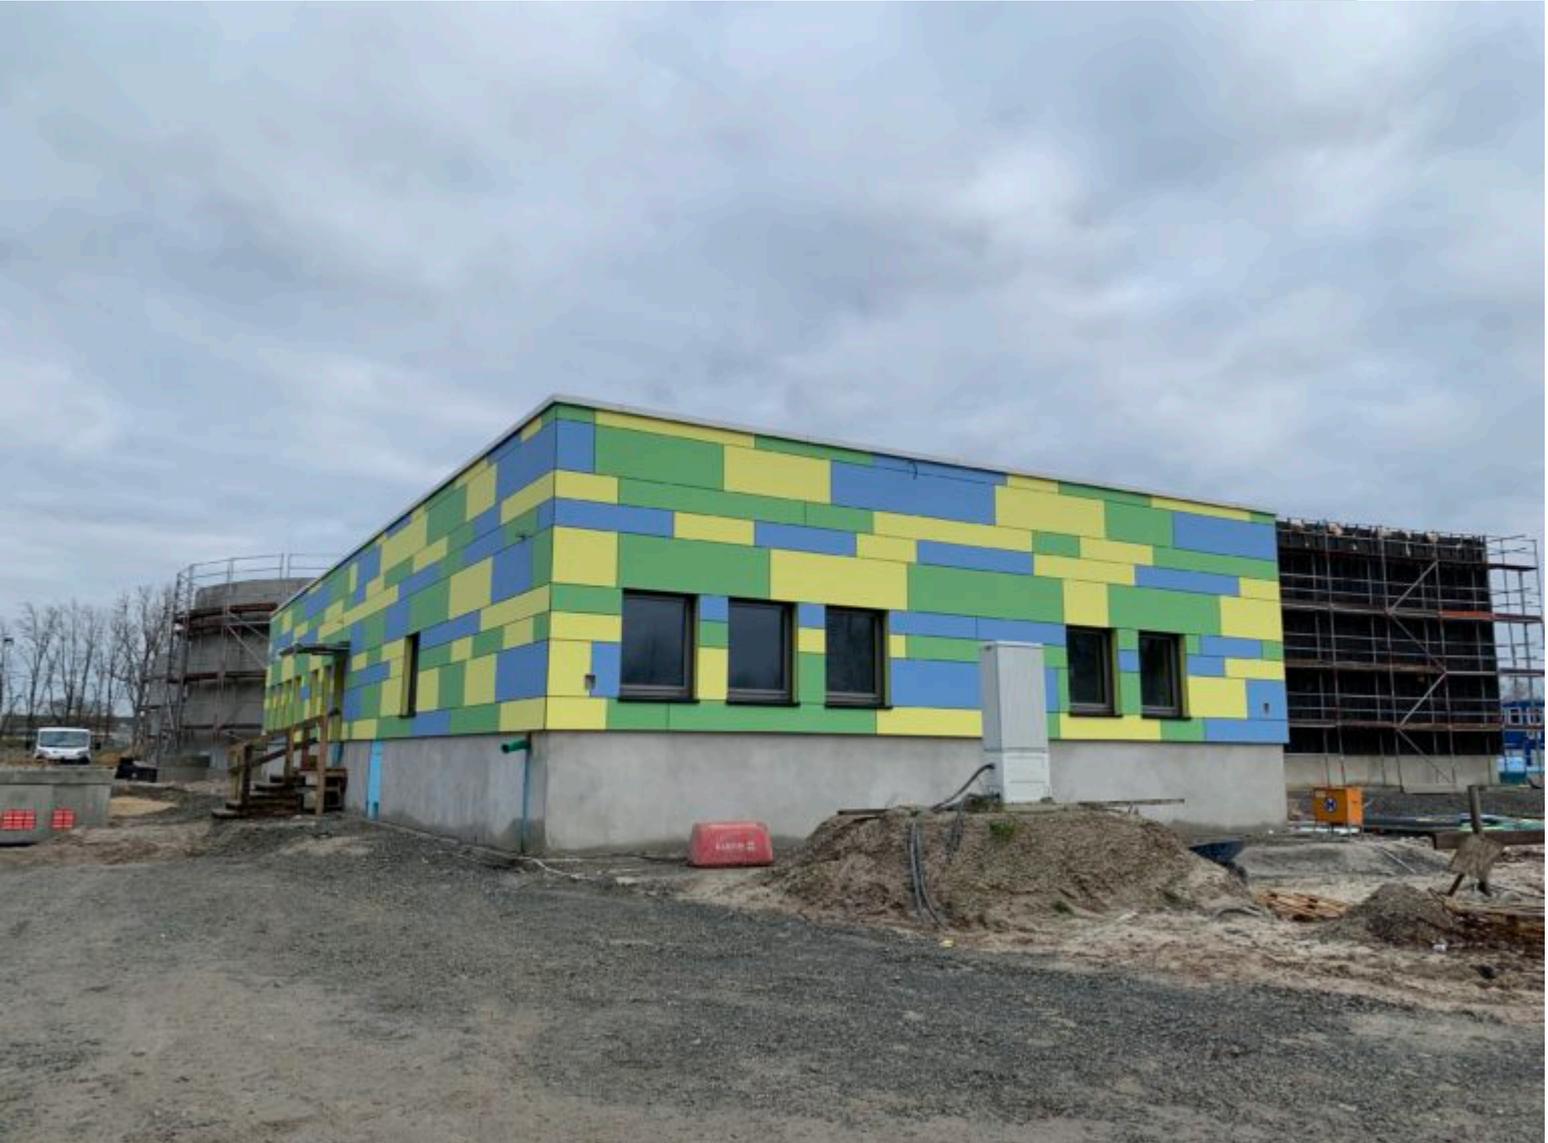
Fassadenvorhängung | Foto: Dr. Uwe Steinhuber | 04.02.2022

Derzeit werden weitere Funktionsgebäude, darunter das Elektroversorgungsgebäude, mit einer Fassadenvorhängung versehen. Insgesamt sechs Gebäude auf dem WBA-Gelände, darunter die Betriebsüberwachungszentrale, werden mit diesen Fassadenplatten gestaltet und optisch aufgewertet. Dabei kommt Plattenmaterial der Produktreihe „EQUITONE“ und Zubehör der Fa. Eternit GmbH – heute Etex Germany Exteriors GmbH – zum Einsatz.

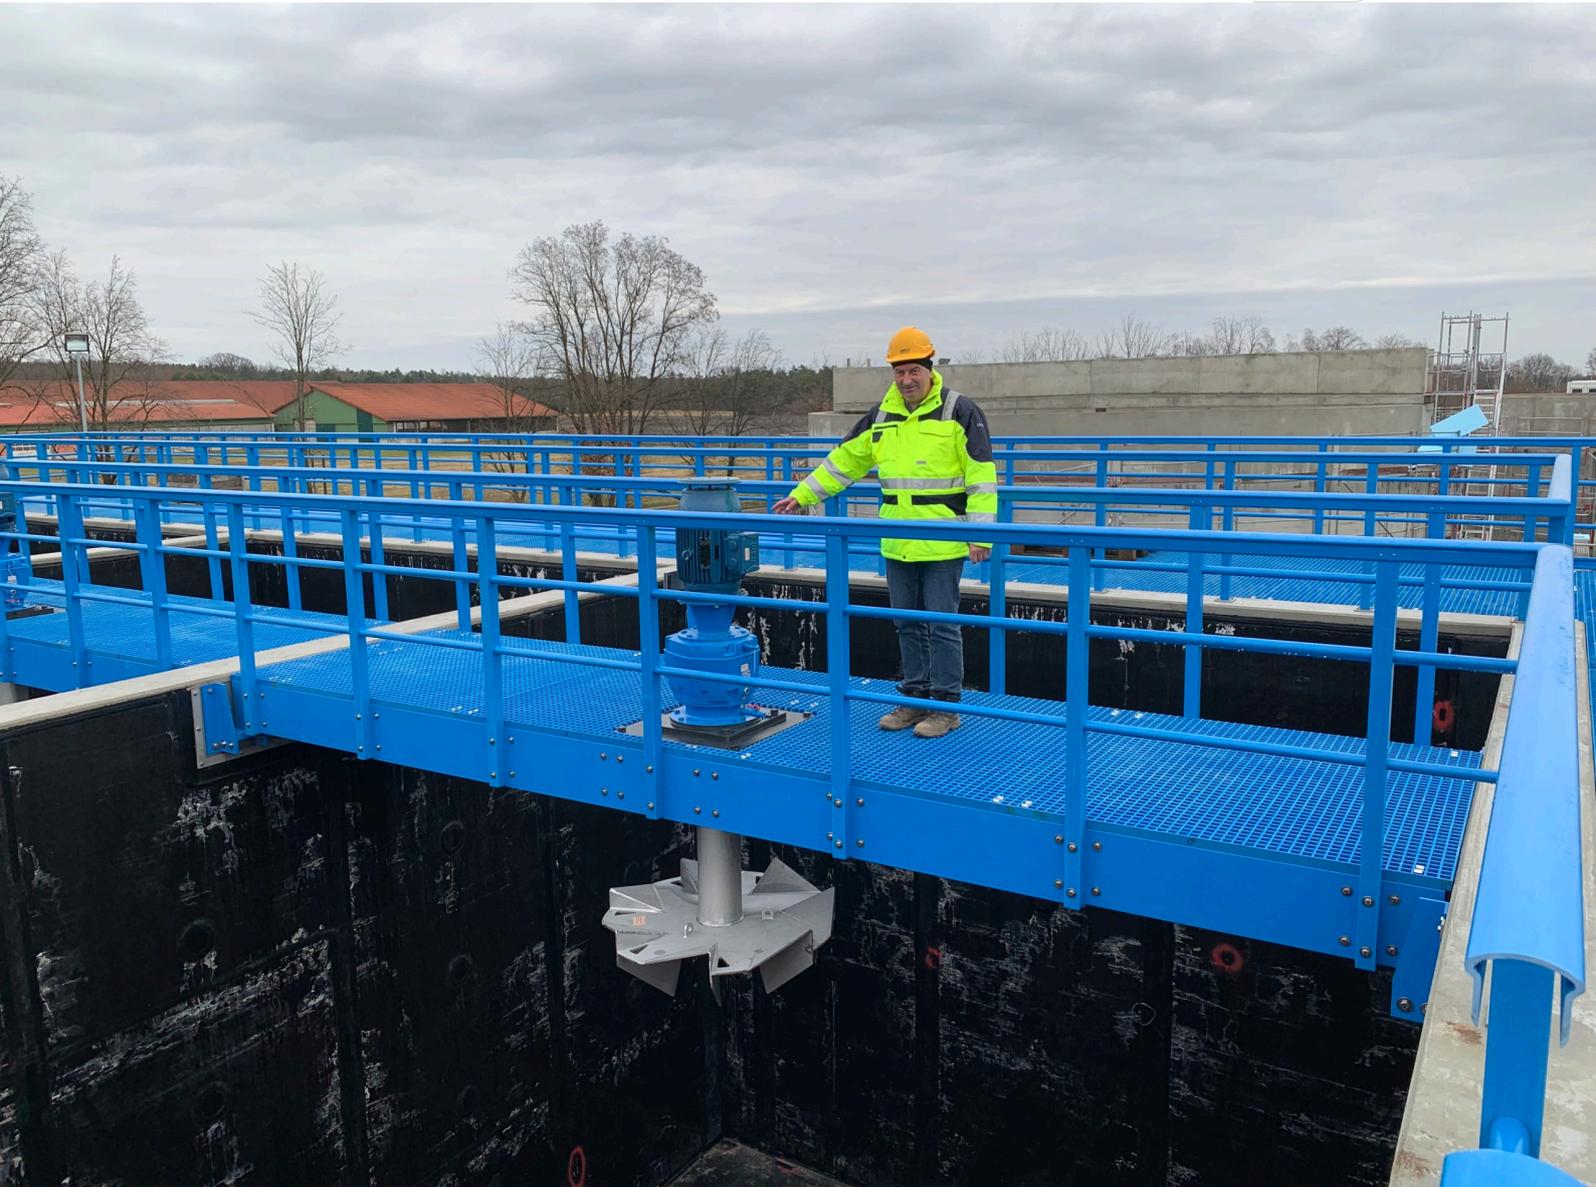
LMBV-Projektmanager Andreas Meth am installierten Motor eines Rührwerks

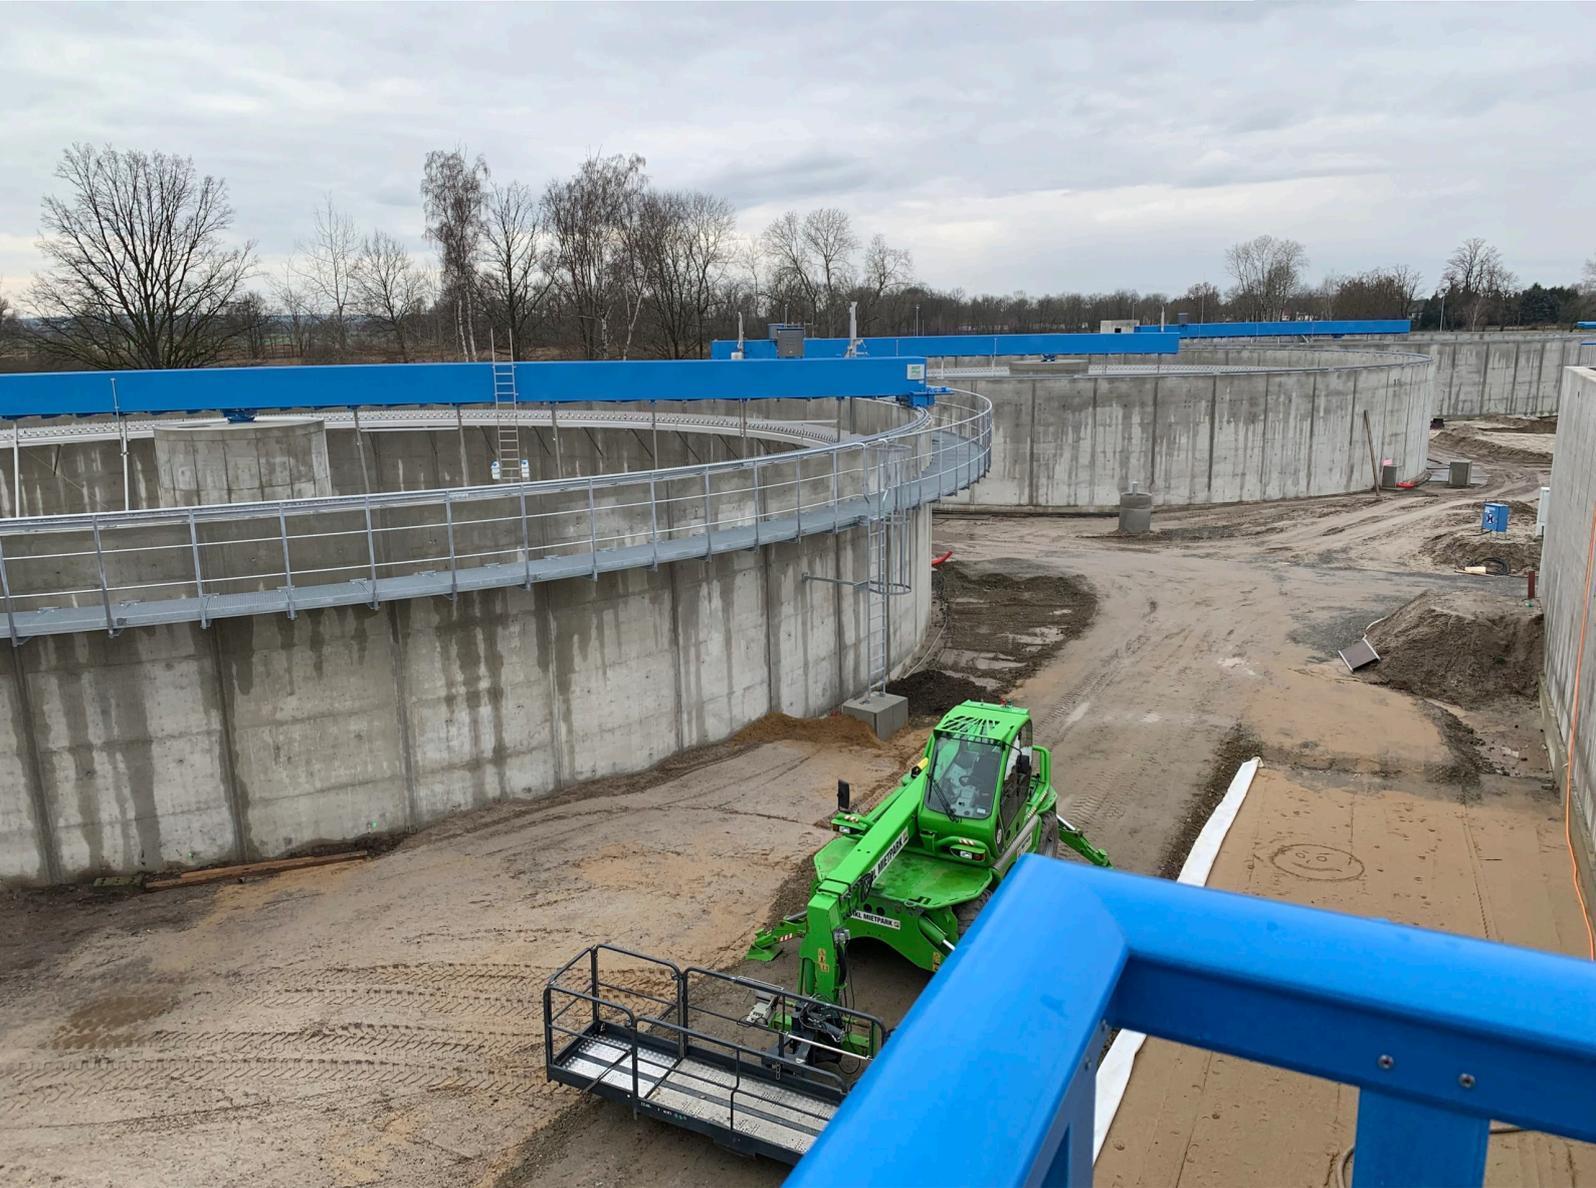
Drei Rund-Sedimentationsbecken

Dem oxidierten Wasser aus den Reaktionsbecken wird dann zunächst Flockungshilfsmittel (FHM) zugegeben und es fließt weiter über Verteilerbecken in die drei parallel gebauten runden Sedimentationsbecken. Dort erfolgt die Abtrennung des Eisenhydroxid-Rohschlammes. Das Klarwasser wird an der Oberfläche abgezogen und über eine Ablaufleitung und eine Ablafturbine – zur Energierückgewinnung – in den Graben unterhalb der Wehranlage eingeleitet.

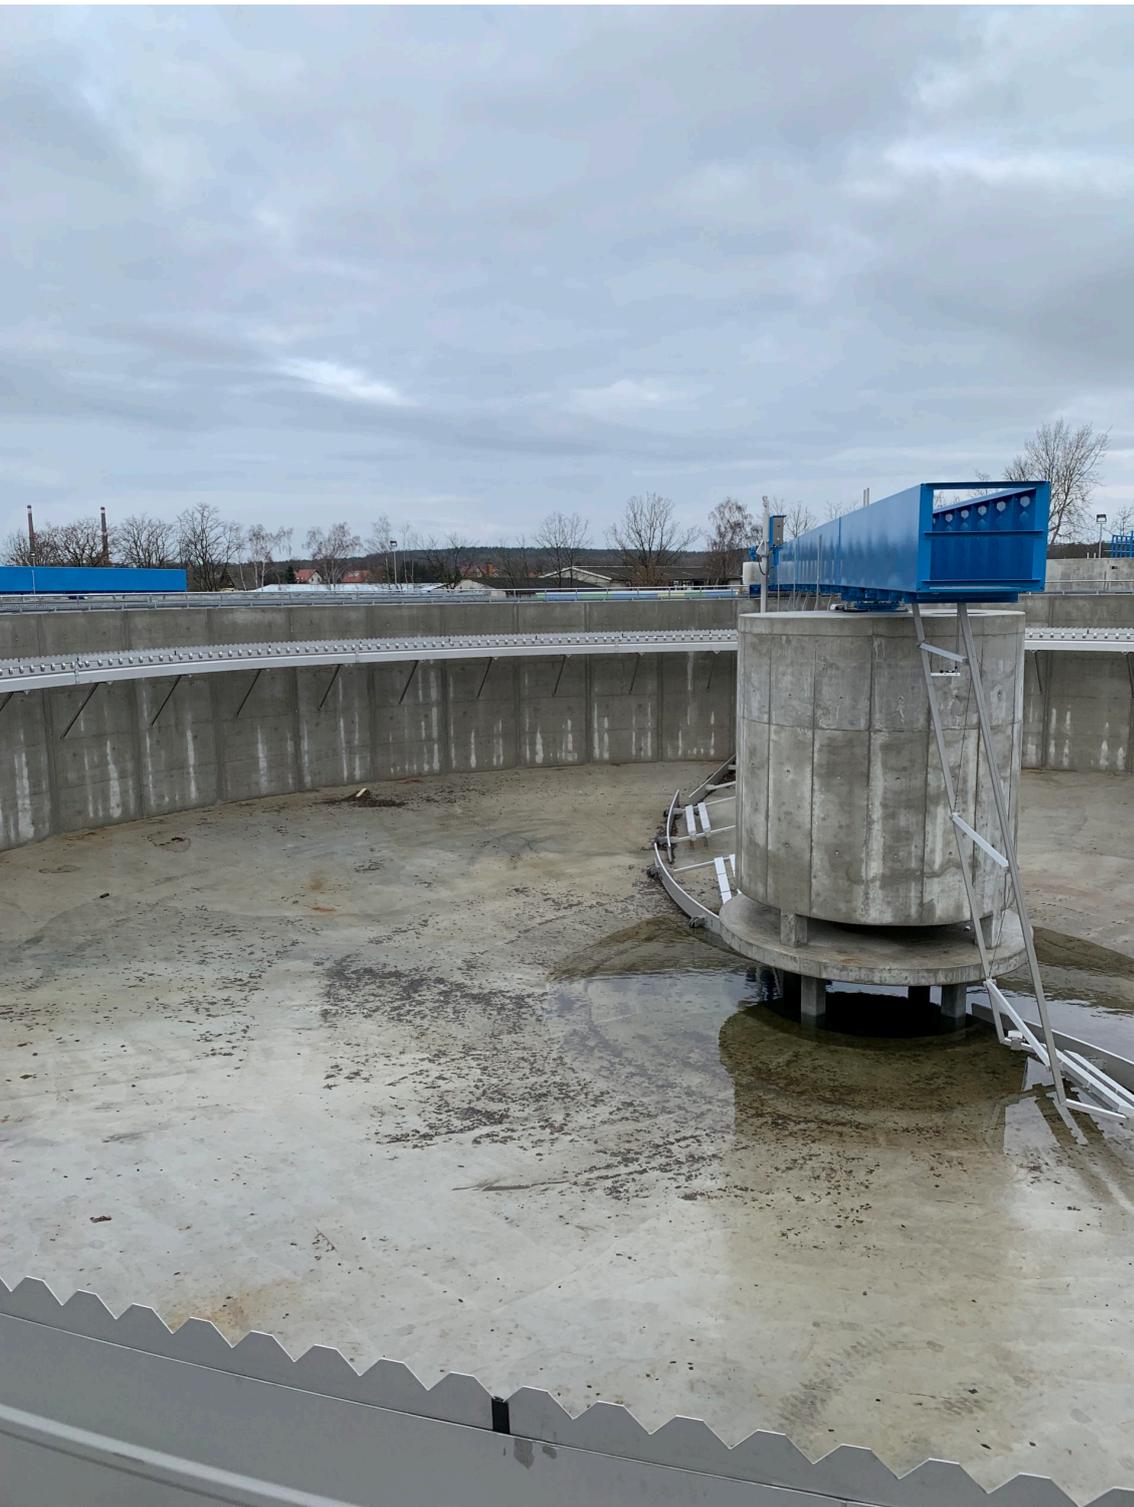
Blick in ein Sedimentationsbecken mit bereits eingebauter Raumerbrucke

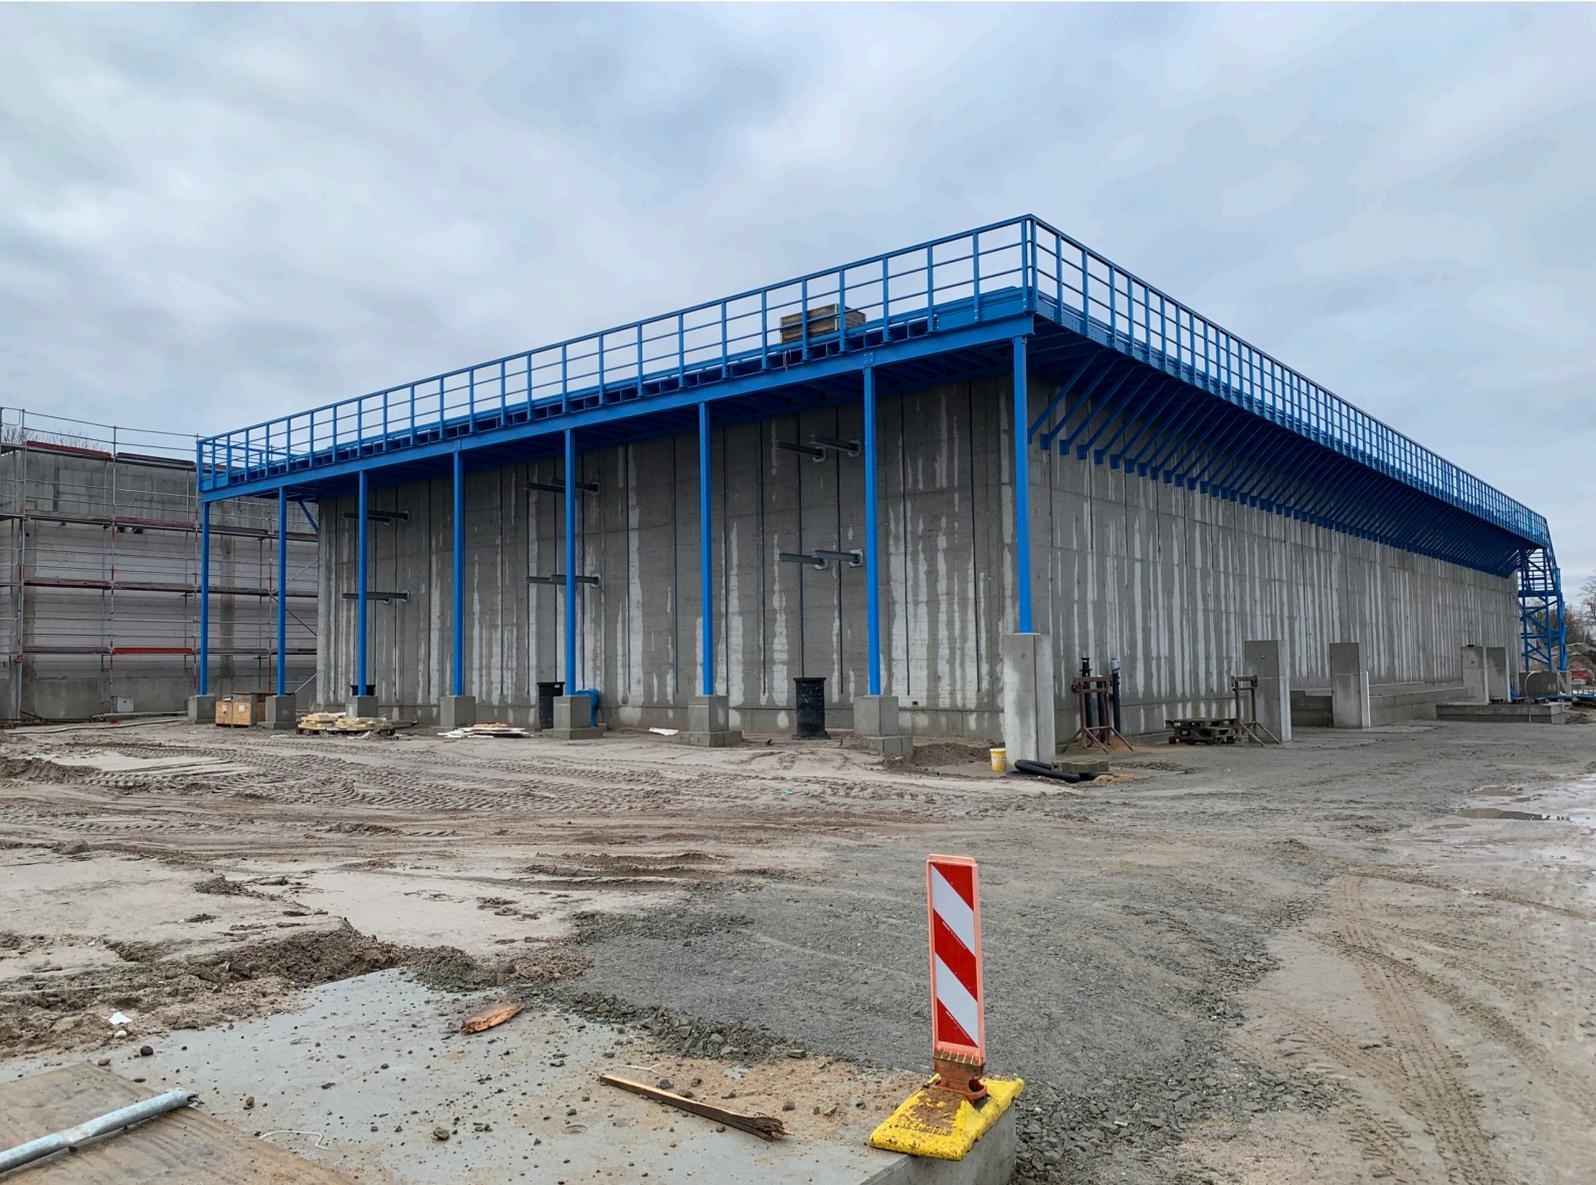
Reaktionsbecken der WBA Plessa
