## Röhrigschacht Wettelrode: Instandsetzungsarbeiten der Schachtröhre beendet

### Zur Maßnahme

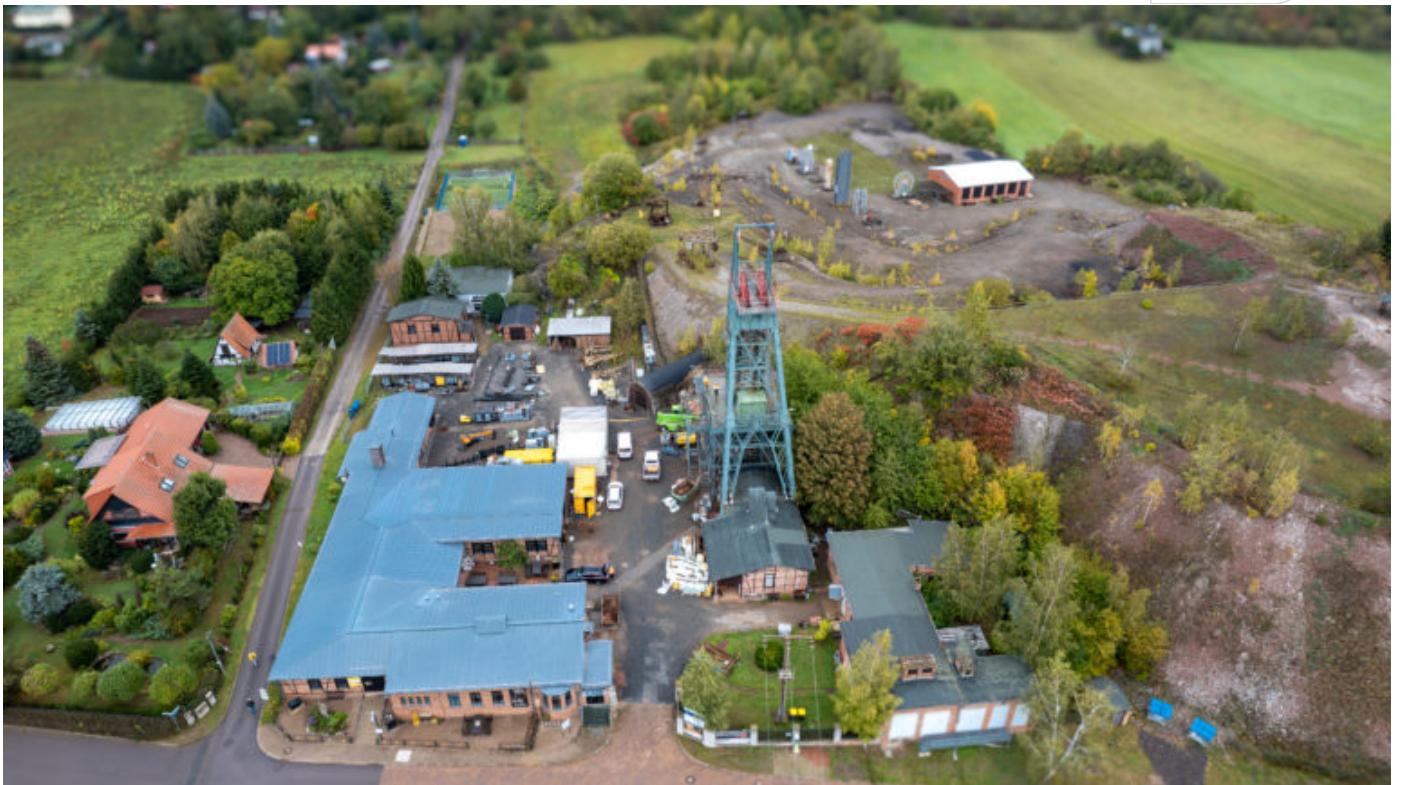
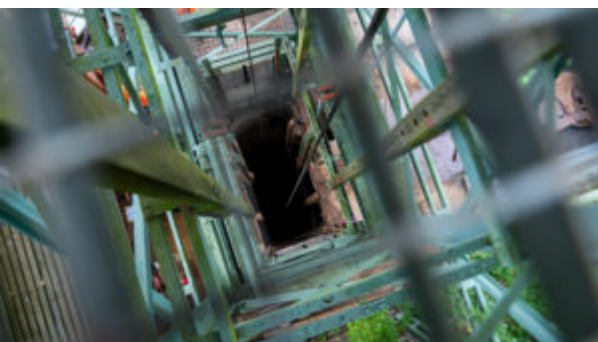
Fotos Sanierungsarbeit (Christian Horn)

Nachdem im Jahr 2012 gut die Hälfte der vorhandenen Einstriche im Röhrigschacht erneuert wurden, waren nun die circa 160 noch verbliebenen Einstriche zu wechseln – einschließlich der Umstiegsbühne auf dem Niveau des Segen-Gottes-Stollen sowie der Schachtzugänge auf der Rasenhängebank. An den sogenannten Einstrichen sind die Spurlatten montiert, welche den Förderkorb führen.

Ursprünglich auf 8 Monate terminiert, führten bereits zu Beginn der Maßnahme Lieferprobleme zu Zeitverzögerungen. Des Weiteren wurde im Bereich der Rasenhängebank eine veränderte Situation angetroffen, welche einen erheblichen Mehraufwand nach sich zog. Dabei zeigte sich nach der Aufnahme der Abdeckbleche ein anderes Bild, als in der Erkundung ermittelt. Das Demontieren der alten Einstriche aus dem Schacht-mauerwerk erforderte ebenfalls einen erhöhten Aufwand. Insbesondere der gute Mauerwerkszustand führte zu einem Mehraufwand beim Ausspitzen der Auflagertaschen.
