Schlitzwand-Errichten und Kippenboden-Untersuchungen am zukünftigen Harthkanal

Probebohrpfähle geben Auskunft über Tragfähigkeit des Kippenbodens zum Sicherstellen der Standfestigkeit

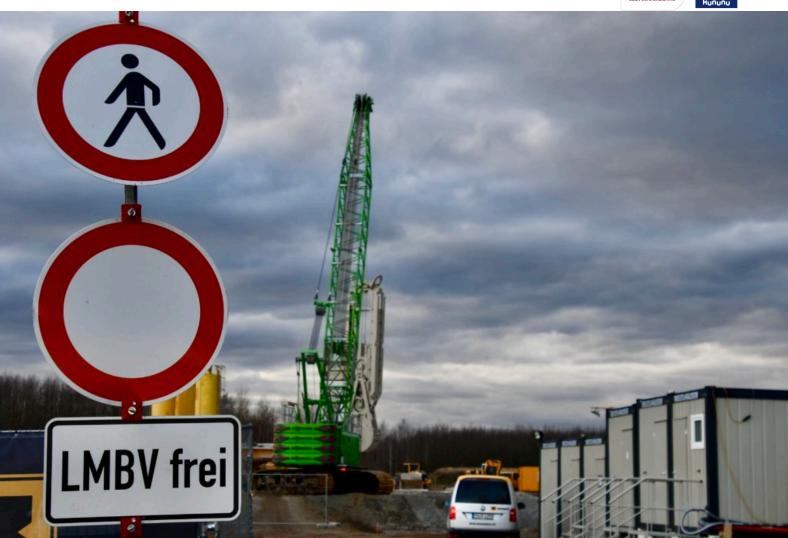
Schlitzwandbaustelle am Zwenkauer See

Herstellung der Dichtwand: Zur Verhinderung einer unzulässigen Um- und Unterströmung im Untergrund eines künftigen Bauwerks zwischen dem Zwenkauer See und dem Cospudener See wird derzeit eine Dichtwand im Bauwerksbereich hergestellt. Die Dichtwand wird mittels Schlitzwandgreifer als Einphasenschlitzwand auf einer Länge von 160 Meter mit einer Tiefe von 40 Meter parallel zum Zwenkauer See errichtet.

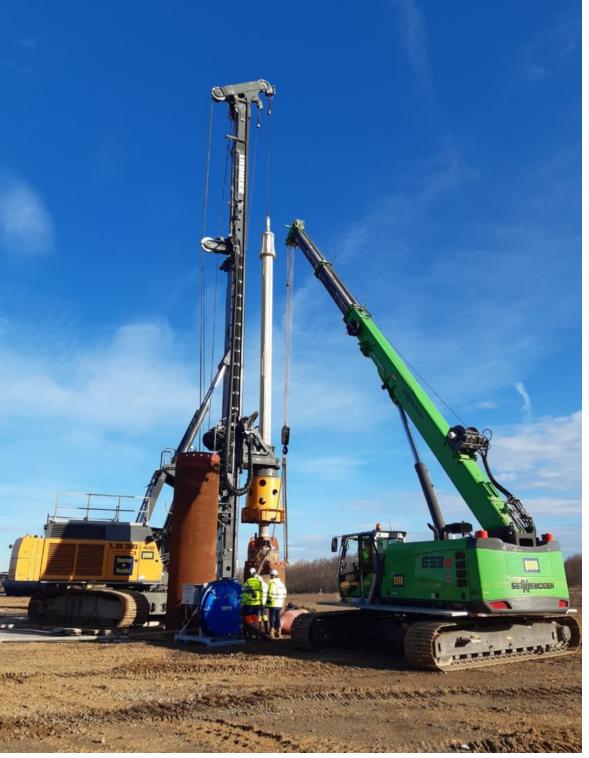
Probepfahlbohrung auf Kippengrund

Pfahlprobebelastungen: Im Bereich der zukünftigen Gewässerverbindung werden von Anfang Januar bis voraussichtlich Ende April 2021 sogenannte Probebohrpfähle hergestellt. Die Herstellung der Bohrpfähle einschließlich nachfolgender Pfahlprobebelastungen sind Maßnahmen, die aufgrund des inhomogenen Kippenbodens Erkenntnisse zur Sicherstellung der Standsicherheit der zukünftigen Bauwerke liefern sollen. Die dabei gewonnenen Erkenntnisse fließen in die weiterführenden Planungen ein, die den umfangreichen Einsatz von Bohrpfählen vorsehen. Weiterhin sollen Möglichkeiten zur Optimierung der Verfahrenstechnik bei der Herstellung der Bohrpfähle in den vorherrschenden Kippenböden gewonnen werden.

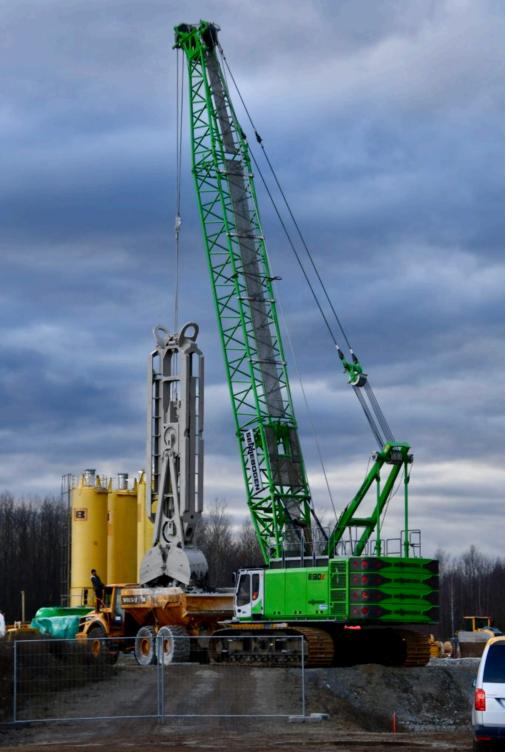
Schlitzwandgreifer im Einsatz
