Sturmschäden an Stränden des Berzdorfer Sees werden alsbald beseitigt

Görlitzer Nordstrand und Sandstrand des Deutsch Ossig am Bergbaufolgesee temporär betroffen

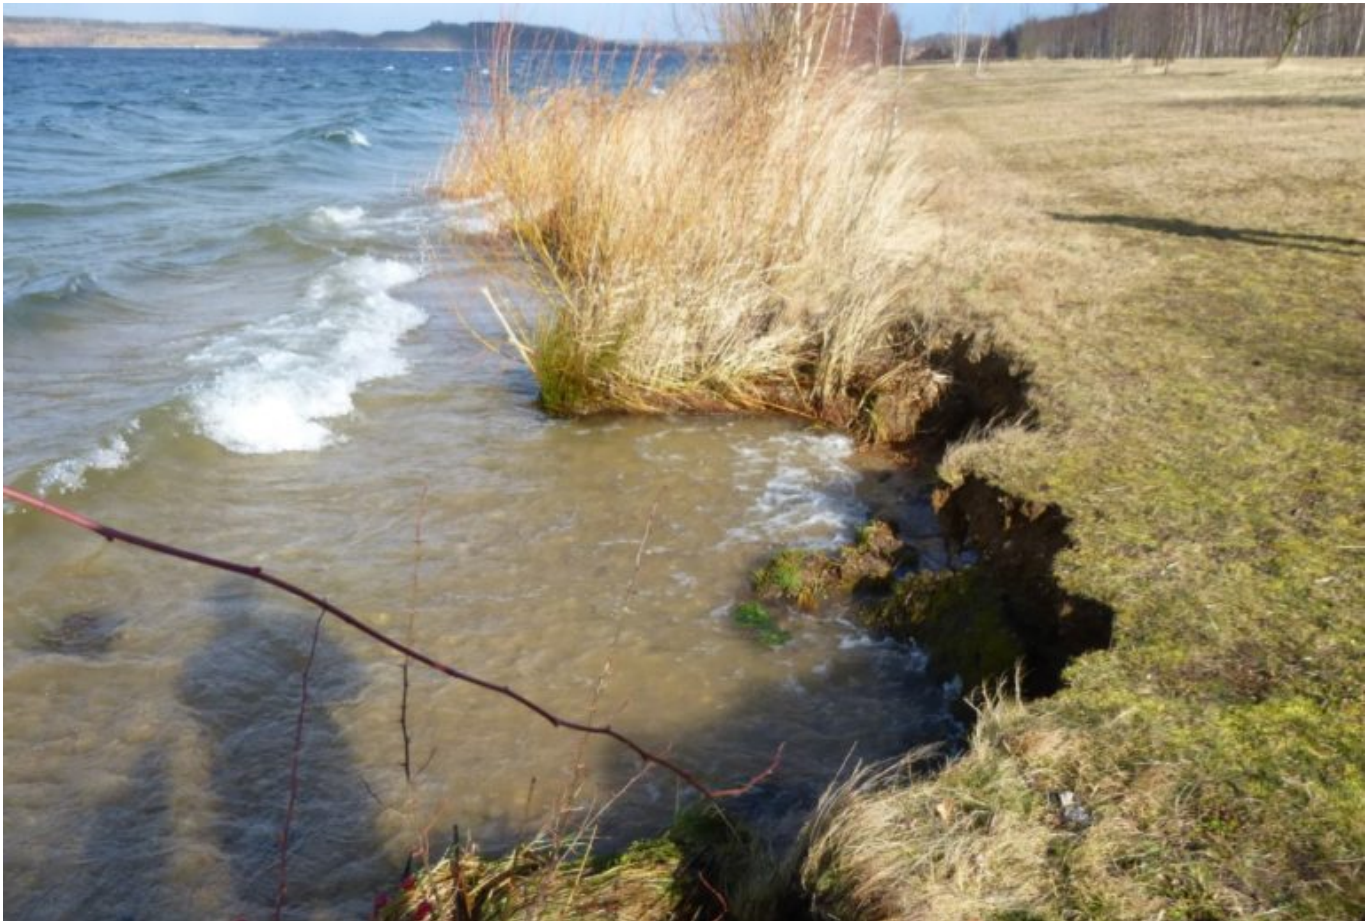
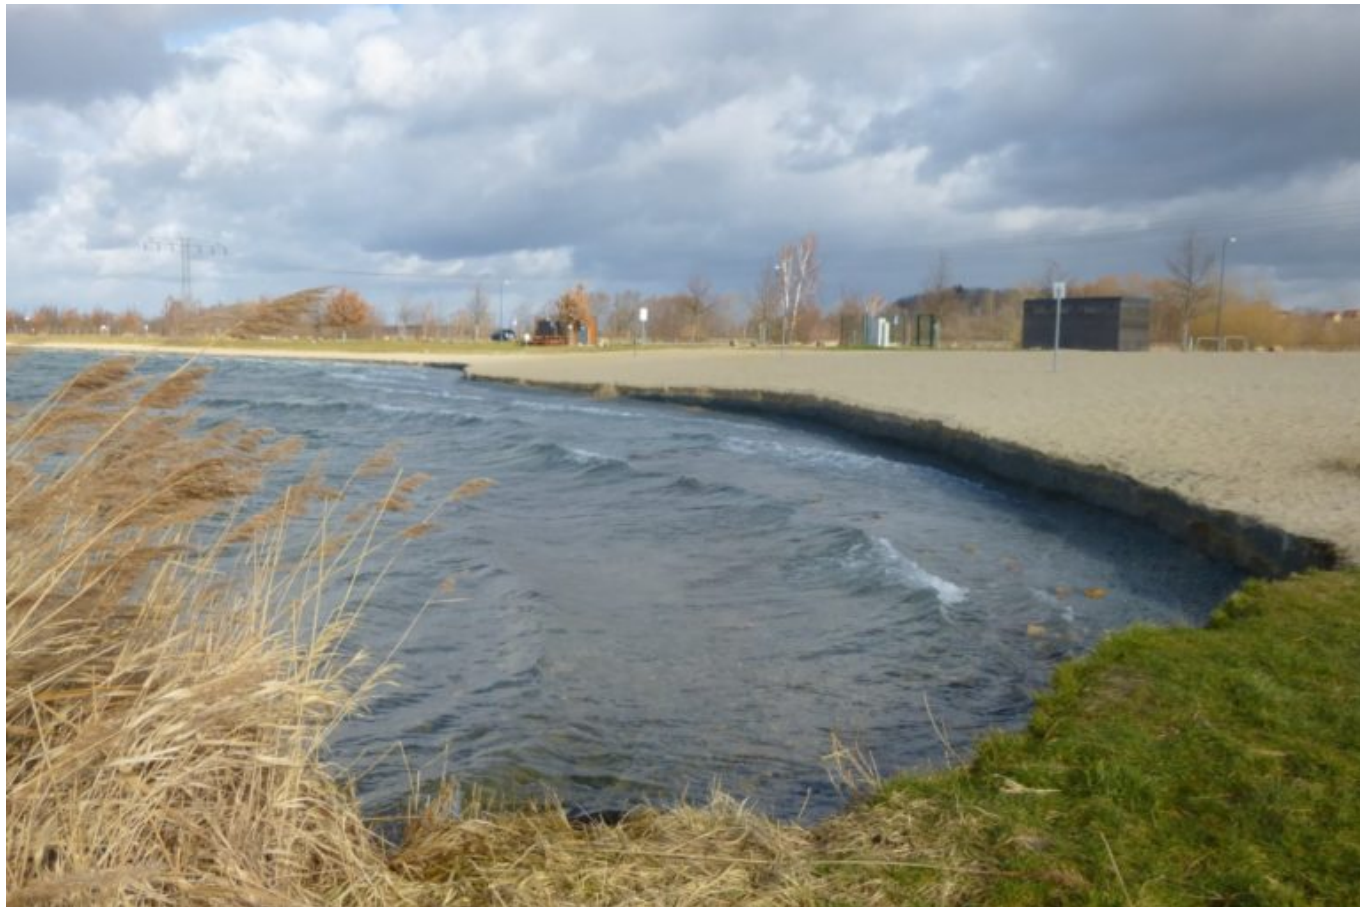
Uferschäden am Berzdorfer See 02/2020

Konkret ist es in der ersten Februarhälfte 2020 im Bereich des Sandstrand des Deutsch Ossig östlich der Stein-Bühne zu einer Kliffbildungen bis ein Meter Höhe und einer Landnahme von bis zu fünf Meter gekommen. Weiterhin hat die LMBV und von ihr Beauftragte – zeitlich nach dem Sturm-Tief „Sabine“ – auf ca. 200 Meter an verschiedenen Stellen des nördlichen Sandstrand ebenfalls Landnahmen bis zu zwei Meter Rückgriff und Abbruchkanten bis $H = 0,6$ m festgestellt. In den zuvor genannten Bereichen sind bereits temporäre Hinweiswarnschilder durch den Bewirtschafter der LMBV aufgestellt worden. Zudem mussten am See mehrere Bäume in Folge von Windbruch auf dem Rundweg bzw. an Bermen beseitigt werden.

Aus Sicht der LMBV haben solche lokalen Massenumlagerungen an den Ufern der

Bergbaufolgeseeen im Herbst-/Winterhalbjahr nicht unerwartete, witterungsbedingt auftretende Ursachen, die auf starke Winde mit hoch auflaufenden Wellen, mitunter auch auf Eisgang mit Schollentreiben gegen den Uferausbau, etc. zurückzuführen sind.

Uferveränderungen am Berzdorfer See sind fast in jedem Jahr in den stürmischen Zeiten zu verzeichnen und daher nicht explizit nur auf den Sturm „Sabine“ zurückzuführen. Zur Beseitigung dieser aufgetretenen Kliffbildungen wird am Bergbaufolgesee bei Görlitz – wie in den vorangegangenen Jahren auch – eine Sanierungsfirma vom See-Eigner LMBV vertraglich gebunden werden,“ so der für Ostsachen zuständige Karsten Handro, LMBV-Abteilungsleiter Projektmanagement.
