Sturmschäden an Stränden des Berzdorfer Sees werden alsbald beseitigt

Görlitzer Nordstrand und Sandstrand Deutsch Ossig am Bergbaufolgensee temporär betroffen

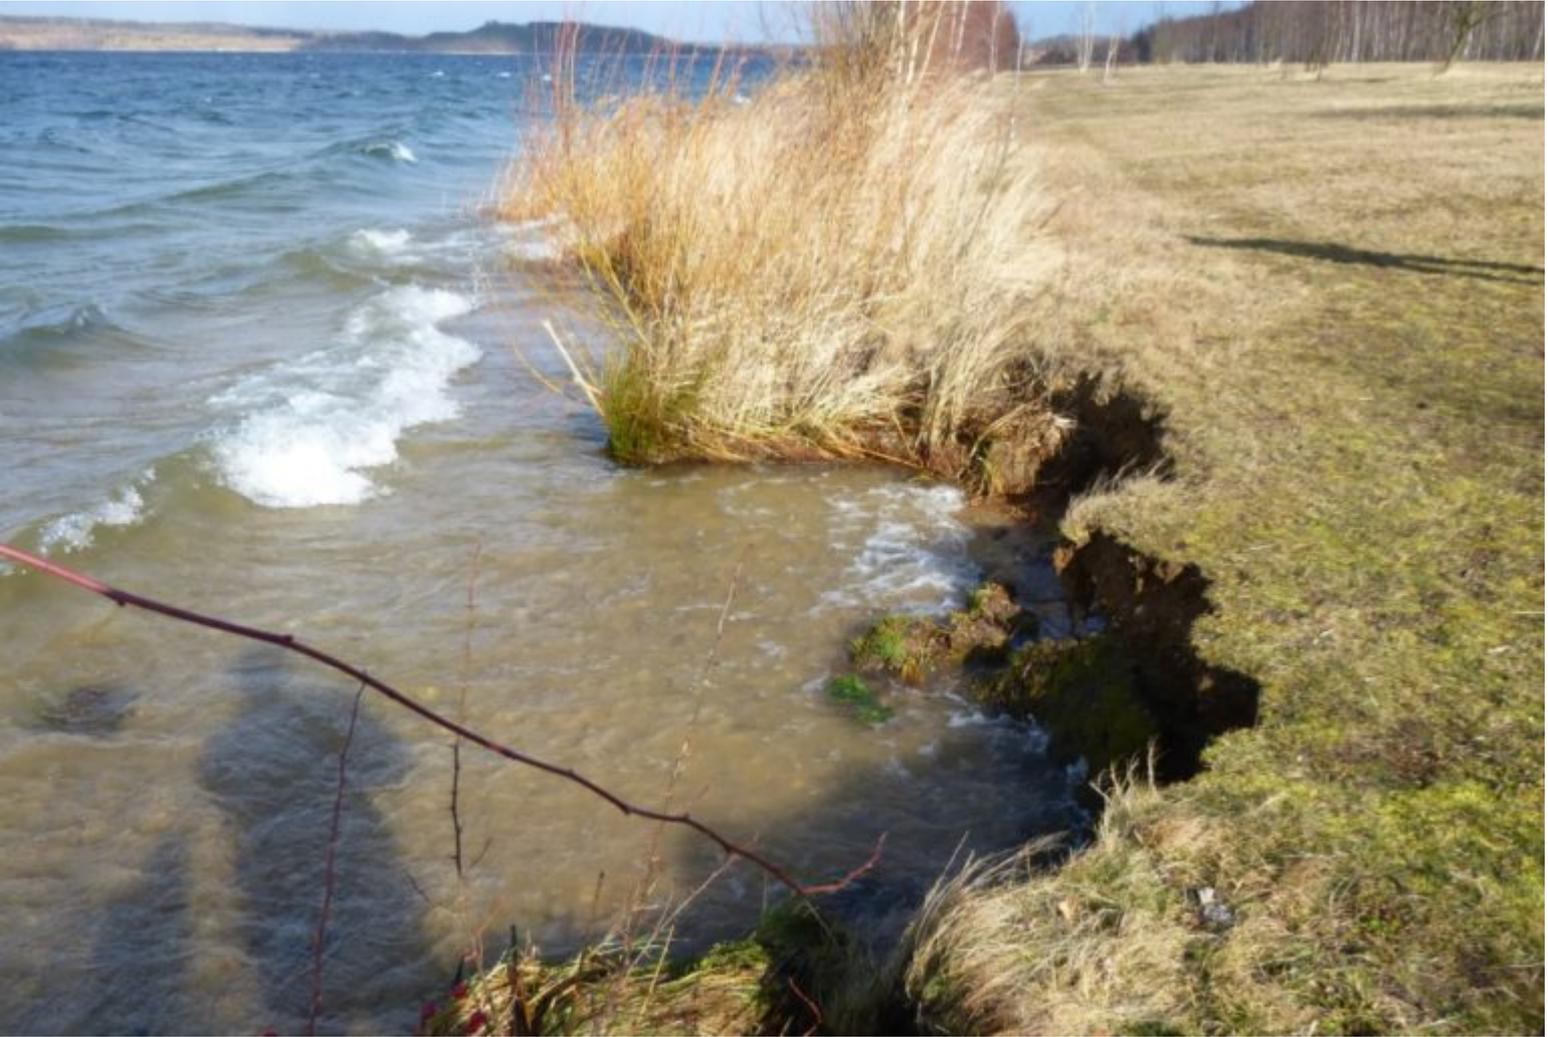
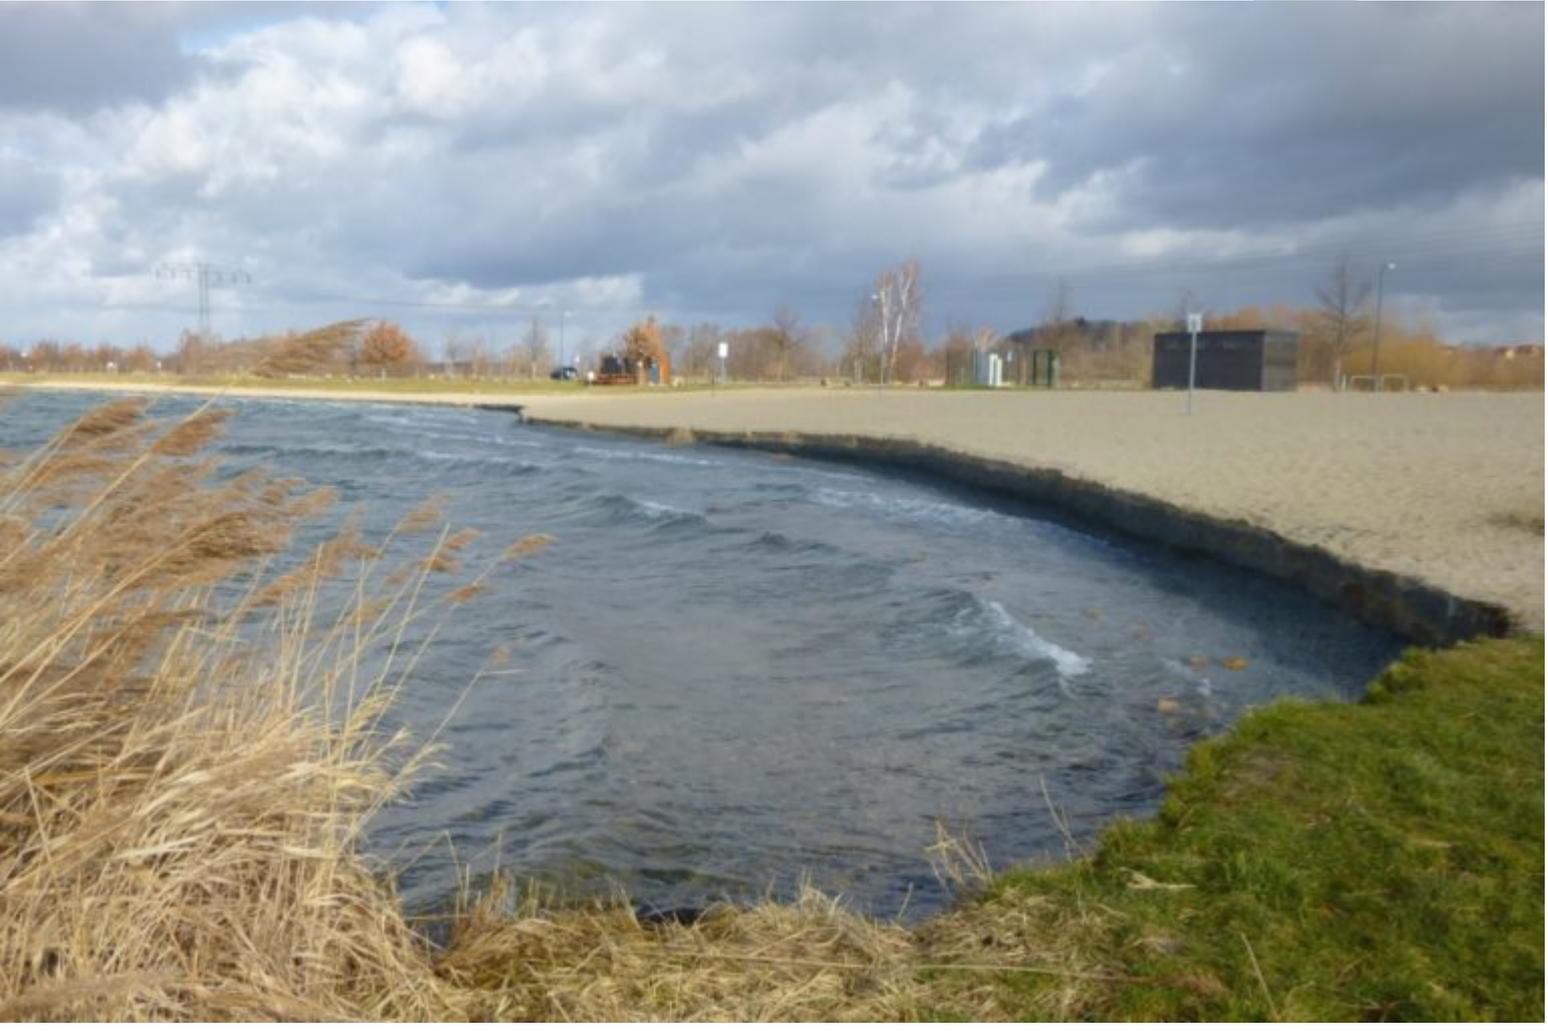
Uferschäden am Berzdorfer See 02/2020

Konkret ist es in der ersten Februarhälfte 2020 im Bereich des Sandstrand Deutsch Ossig östlich der Stein-Bühne zu einer Kliffbildungen bis ein Meter Höhe und einer Landnahme von bis zu fünf Meter gekommen. Weiterhin hat die LMBV und von ihr Beauftragte - zeitlich nach dem Sturm-Tief „Sabine“ - auf ca. 200 Meter an verschiedenen Stellen des nördlichen Sandstrand ebenfalls Landnahmen bis zu zwei Meter Rückgriff und Abbruchkanten bis $H = 0,6$ m festgestellt. In den zuvor genannten Bereichen sind bereits temporäre Hinweisschilder durch den Bewirtschafter der LMBV aufgestellt worden. Zudem mussten am See mehrere Bäume in Folge von Windbruch auf dem Rundweg bzw. an Bermen beseitigt werden.

Aus Sicht der LMBV haben solche lokalen Massenumlagerungen an den Ufern der Bergbaufolgeseen im Herbst-/Winterhalbjahr nicht unerwartete, witterungsbedingt auftretende Ursachen, die auf starke Winde mit hoch auflaufenden Wellen, mitunter auch auf Eisgang mit Schollentreiben gegen den Uferausbau, etc. zurückzuführen sind.

Uferveränderungen am Berzdorfer See sind fast in jedem Jahr in den stürmischen Zeiten zu verzeichnen und daher nicht explizit nur auf den Sturm „Sabine“ zurückzuführen. Zur Beseitigung dieser aufgetretenen Kliffbildungen wird am Bergbaufolgensee bei Görlitz - wie in den vorangegangenen Jahren auch - eine Sanierungsfirma vom See-Eigner LMBV vertraglich gebunden werden,“ so der für Ostsachen zuständige Karsten Handro, LMBV-Abteilungsleiter Projektmanagement.
