Sturmschäden an Stränden des Berzdorfer Sees werden alsbald beseitigt

Görlitzer Nordstrand und Sandstrand Deutsch Ossig am Bergbaufolgesee temporär betroffen

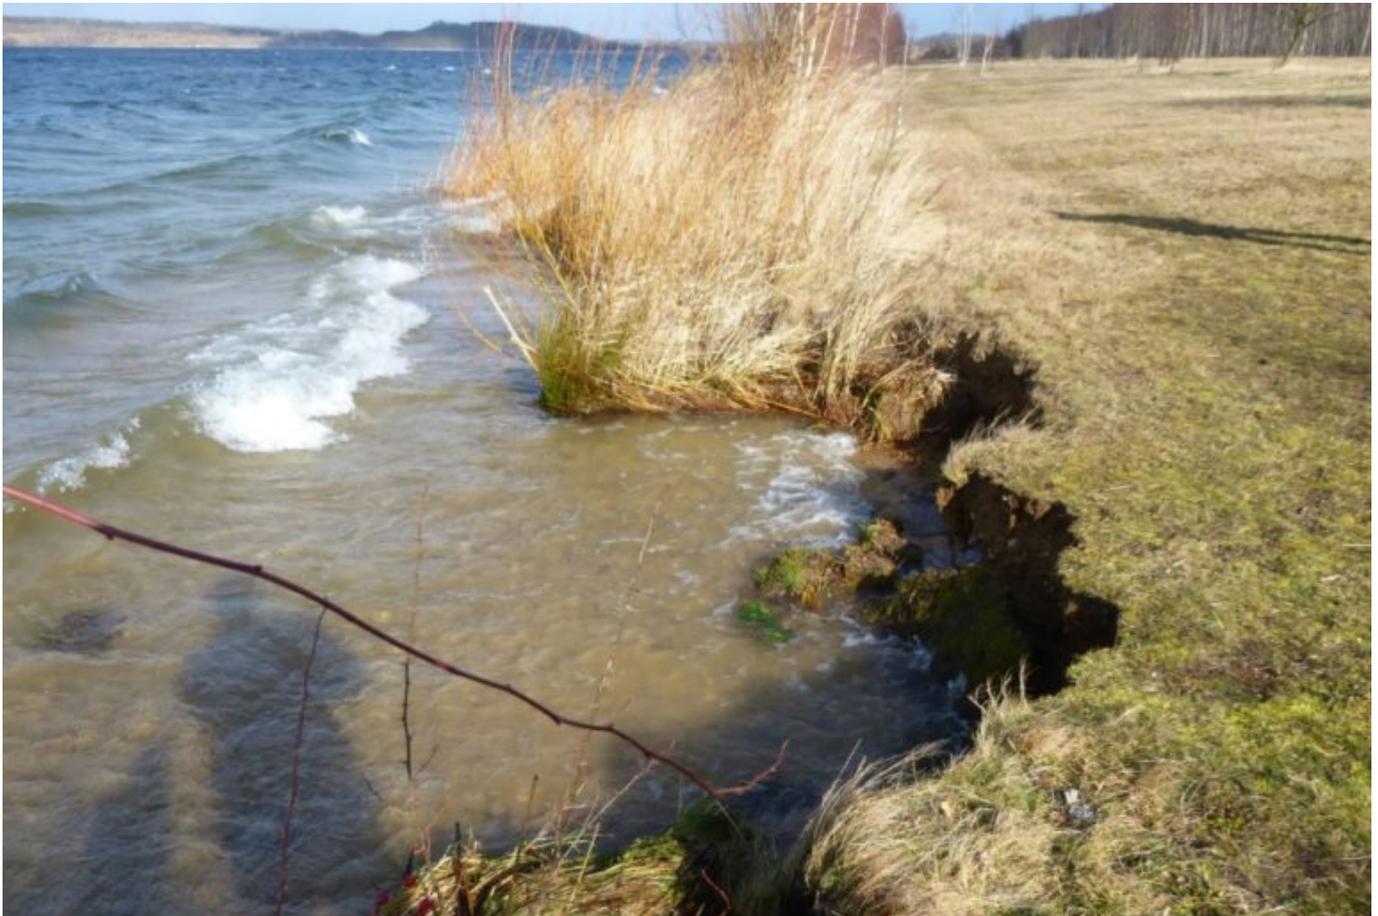
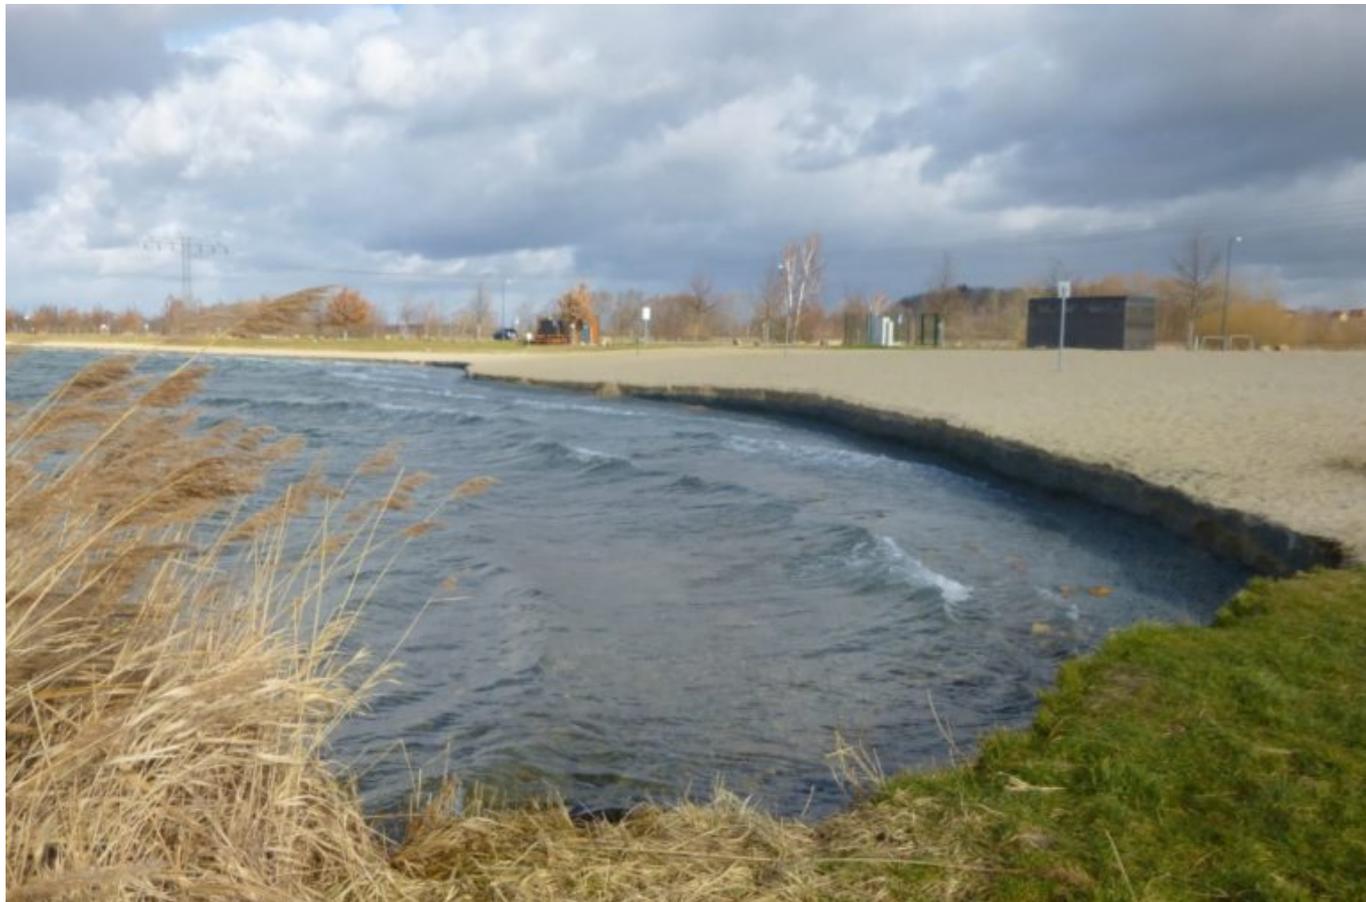
Uferschäden am Berzdorfer See 02/2020

Konkret ist es in der ersten Februarhälfte 2020 im Bereich des Sandstrandes Deutsch Ossig östlich der Stein-Bühne zu einer Kliffbildungen bis ein Meter Höhe und einer Landnahme von bis zu fünf Meter gekommen. Weiterhin hat die LMBV und von ihr Beauftragte – zeitlich nach dem Sturm-Tief „Sabine“ – auf ca. 200 Meter an verschiedenen Stellen des nördlichen Sandstrandes ebenfalls Landnahmen bis zu zwei Meter Rückgriff und Abbruchkanten bis $H = 0,6$ m festgestellt. In den zuvor genannten Bereichen sind bereits temporäre Hinweiswarnschilder durch den Bewirtschafter der LMBV aufgestellt worden. Zudem mussten am See mehrere Bäume in Folge von Windbruch auf dem Rundweg bzw. an Bermen beseitigt werden.

Aus Sicht der LMBV haben solche lokalen Massenumlagerungen an den Ufern der

Bergbaufolgeseeen im Herbst-/Winterhalbjahr nicht unerwartete, witterungsbedingt auftretende Ursachen, die auf starke Winde mit hoch auflaufenden Wellen, mitunter auch auf Eisgang mit Schollentreiben gegen den Uferausbau, etc. zurückzuführen sind.

Uferveränderungen am Berzdorfer See sind fast in jedem Jahr in den stürmischen Zeiten zu verzeichnen und daher nicht explizit nur auf den Sturm „Sabine“ zurückzuführen. Zur Beseitigung dieser aufgetretenen Kliffbildungen wird am Bergbaufolgesee bei Görlitz – wie in den vorangegangenen Jahren auch – eine Sanierungsfirma vom See-Eigner LMBV vertraglich gebunden werden,“ so der für Ostsachen zuständige Karsten Handro, LMBV-Abteilungsleiter Projektmanagement.
