## Verdichtungsarbeiten im Südwesten des Restloches Greifenhain kommen gut voran

### Zwei Rütteldruckverdichter der Fa. V&C Metzner im Auftrag der LMBV an der sog. Rutschungsumfahrung unterwegs

### Sanierungsarbeiten im Auftrag der LMBV am Altdöberner See

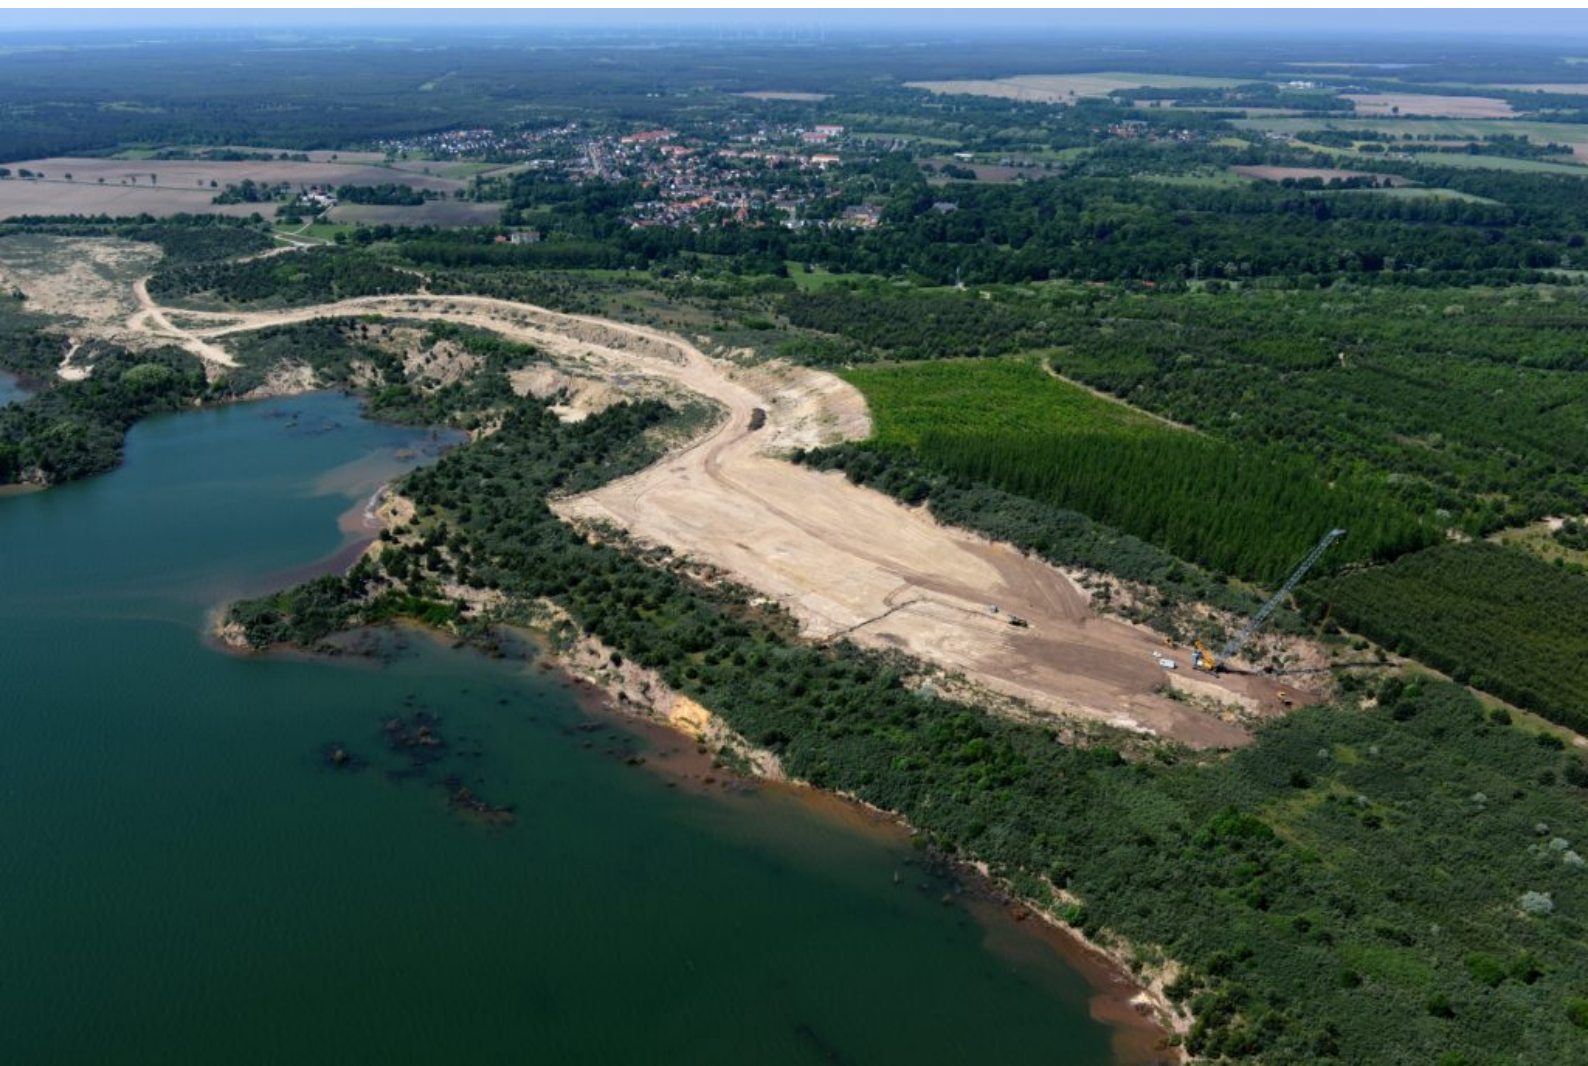
Archivfoto aus 2019: SW-Böschung des RL Greifenhain

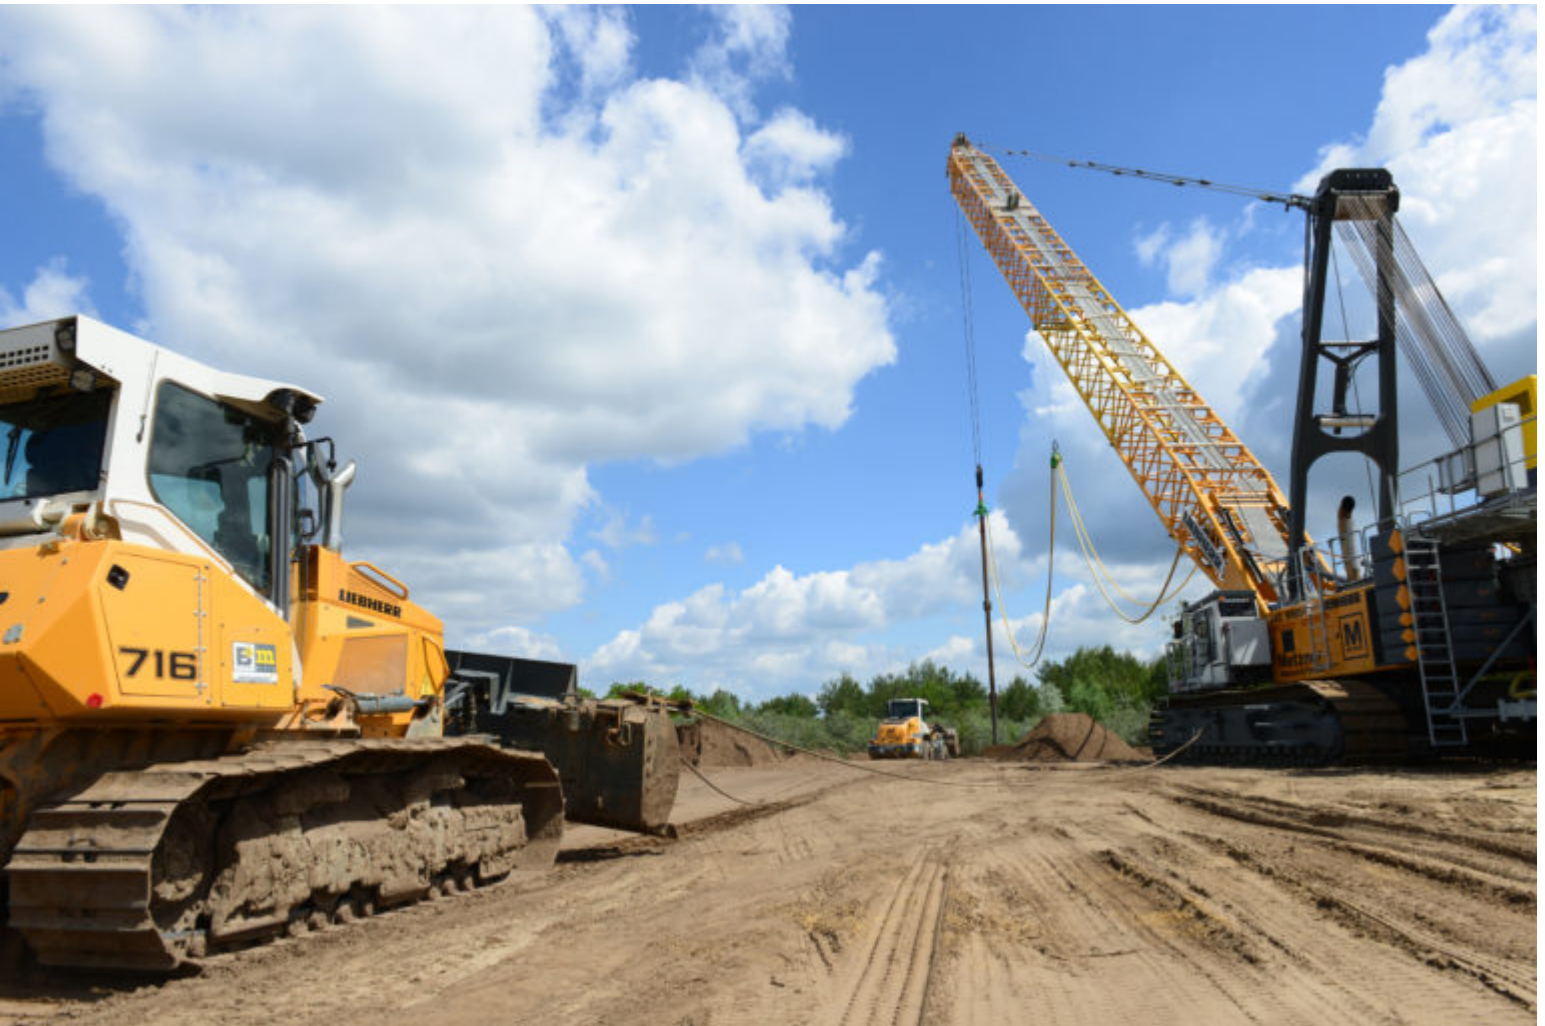
RDV-Gerät im Einsatz

Bergbausanierung am RL Greifenhain

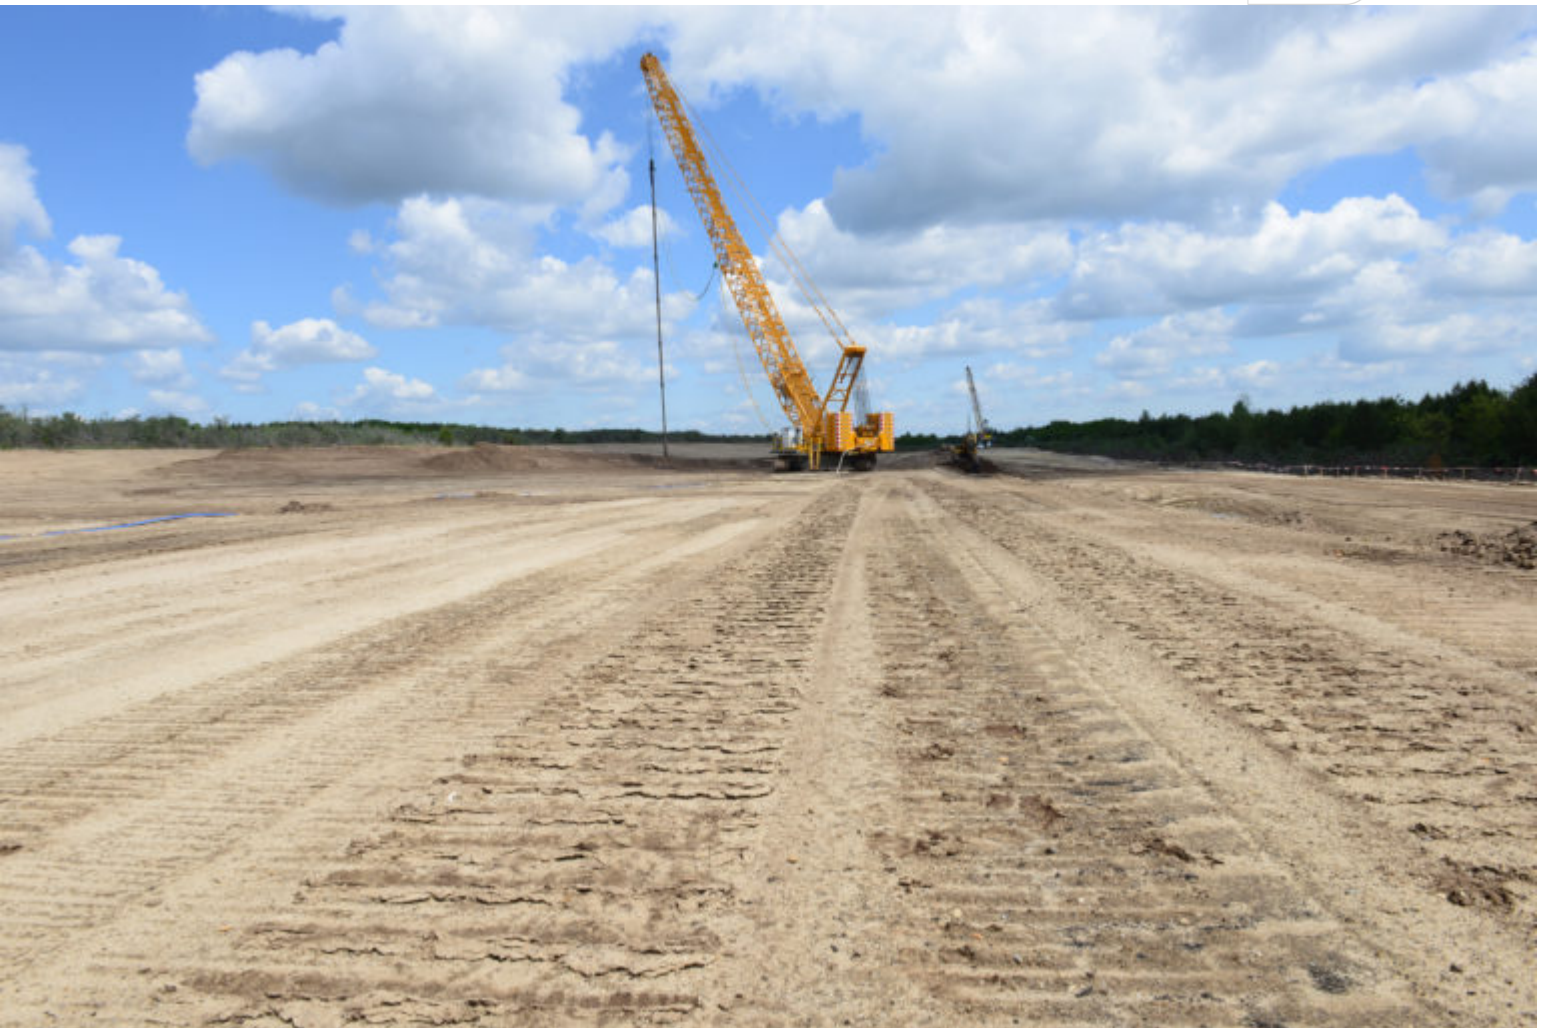
Bereits verdichteter Bereich

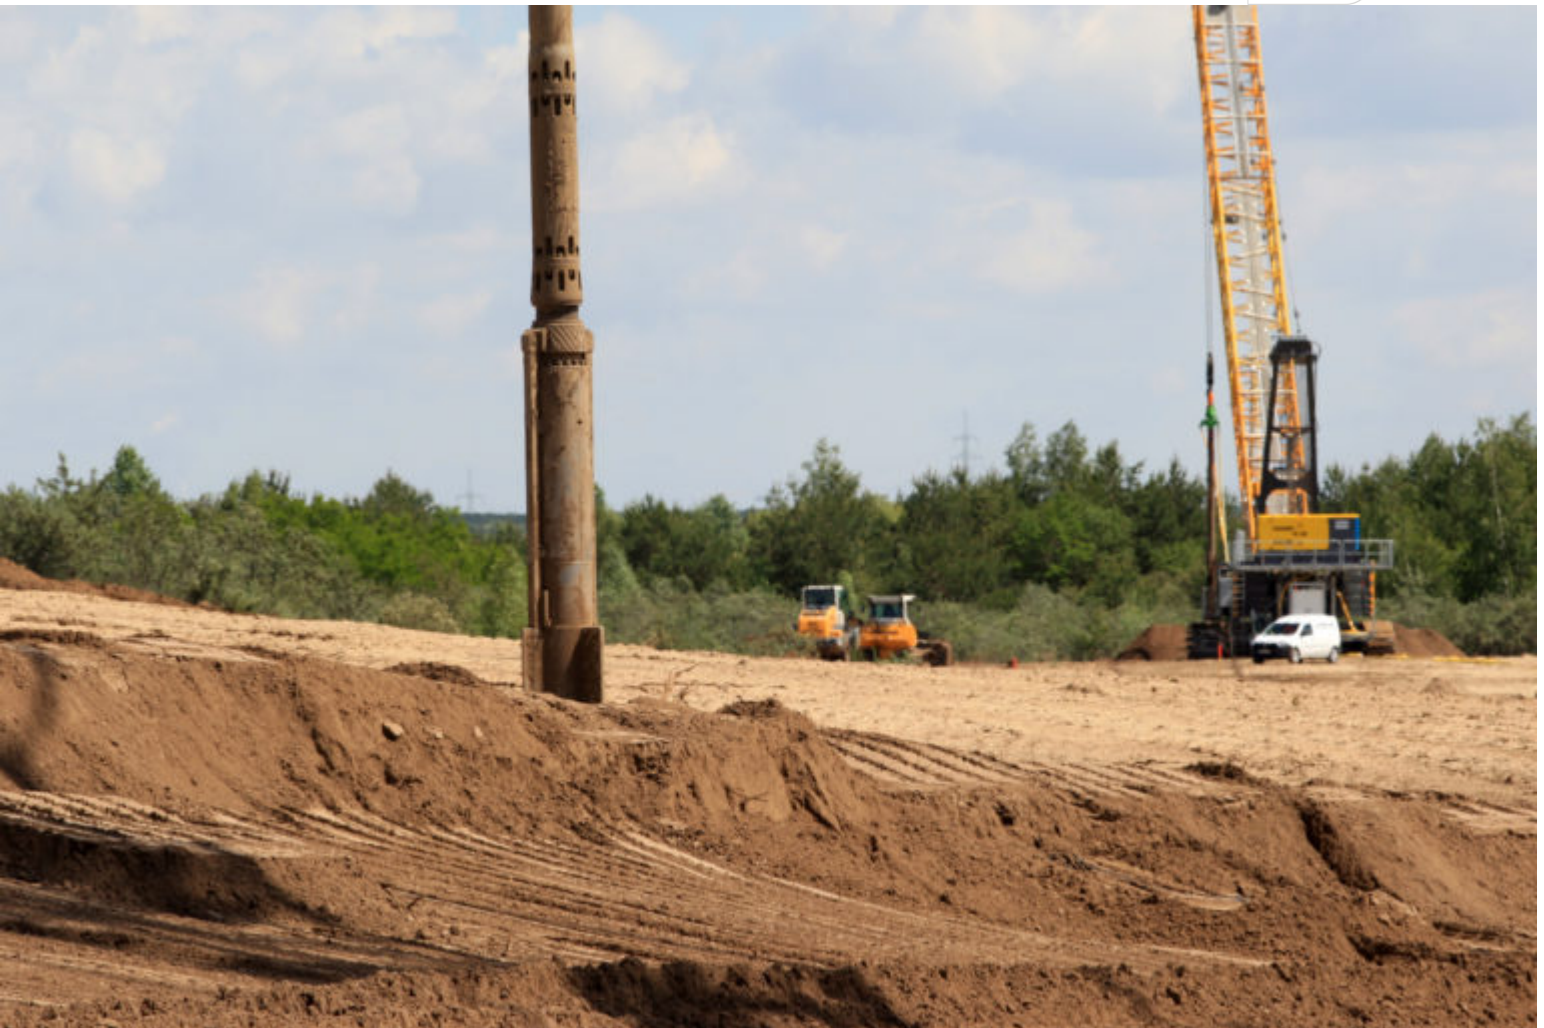
Rüttellanze beim Ansatz

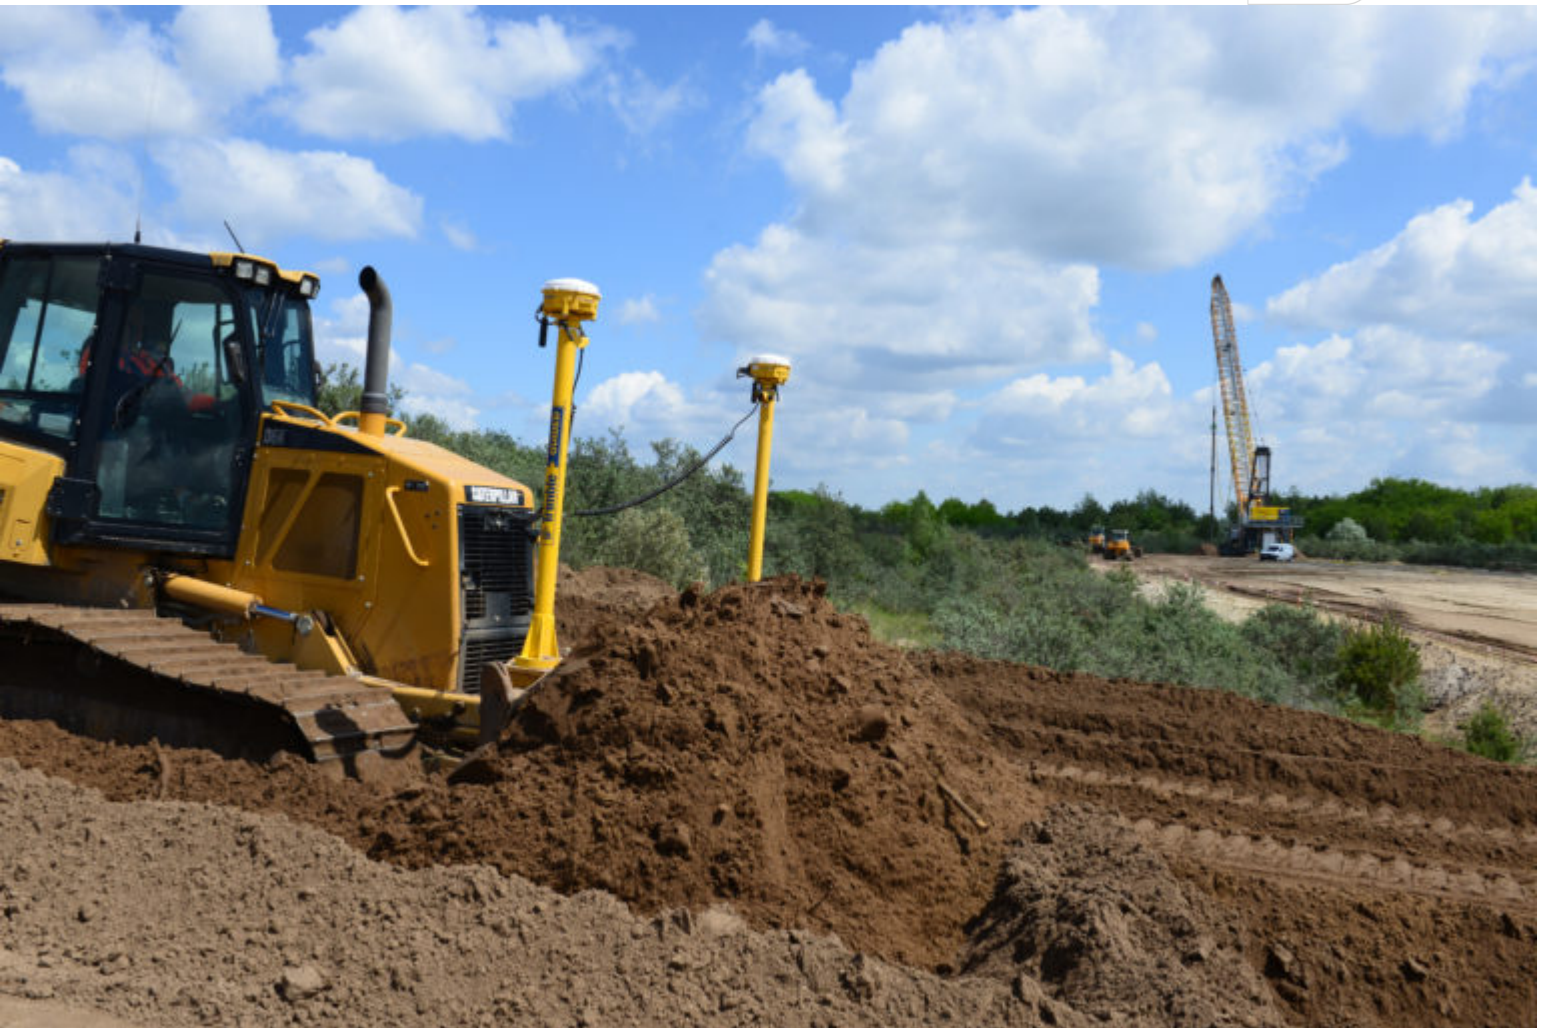
Großgeräte im Einsatz
