Weitere Sicherungsarbeiten am Fördergerüst Nienstedt erfolgt

Abbau des Portalkrans erfolgt zur Gefahrenabwehr

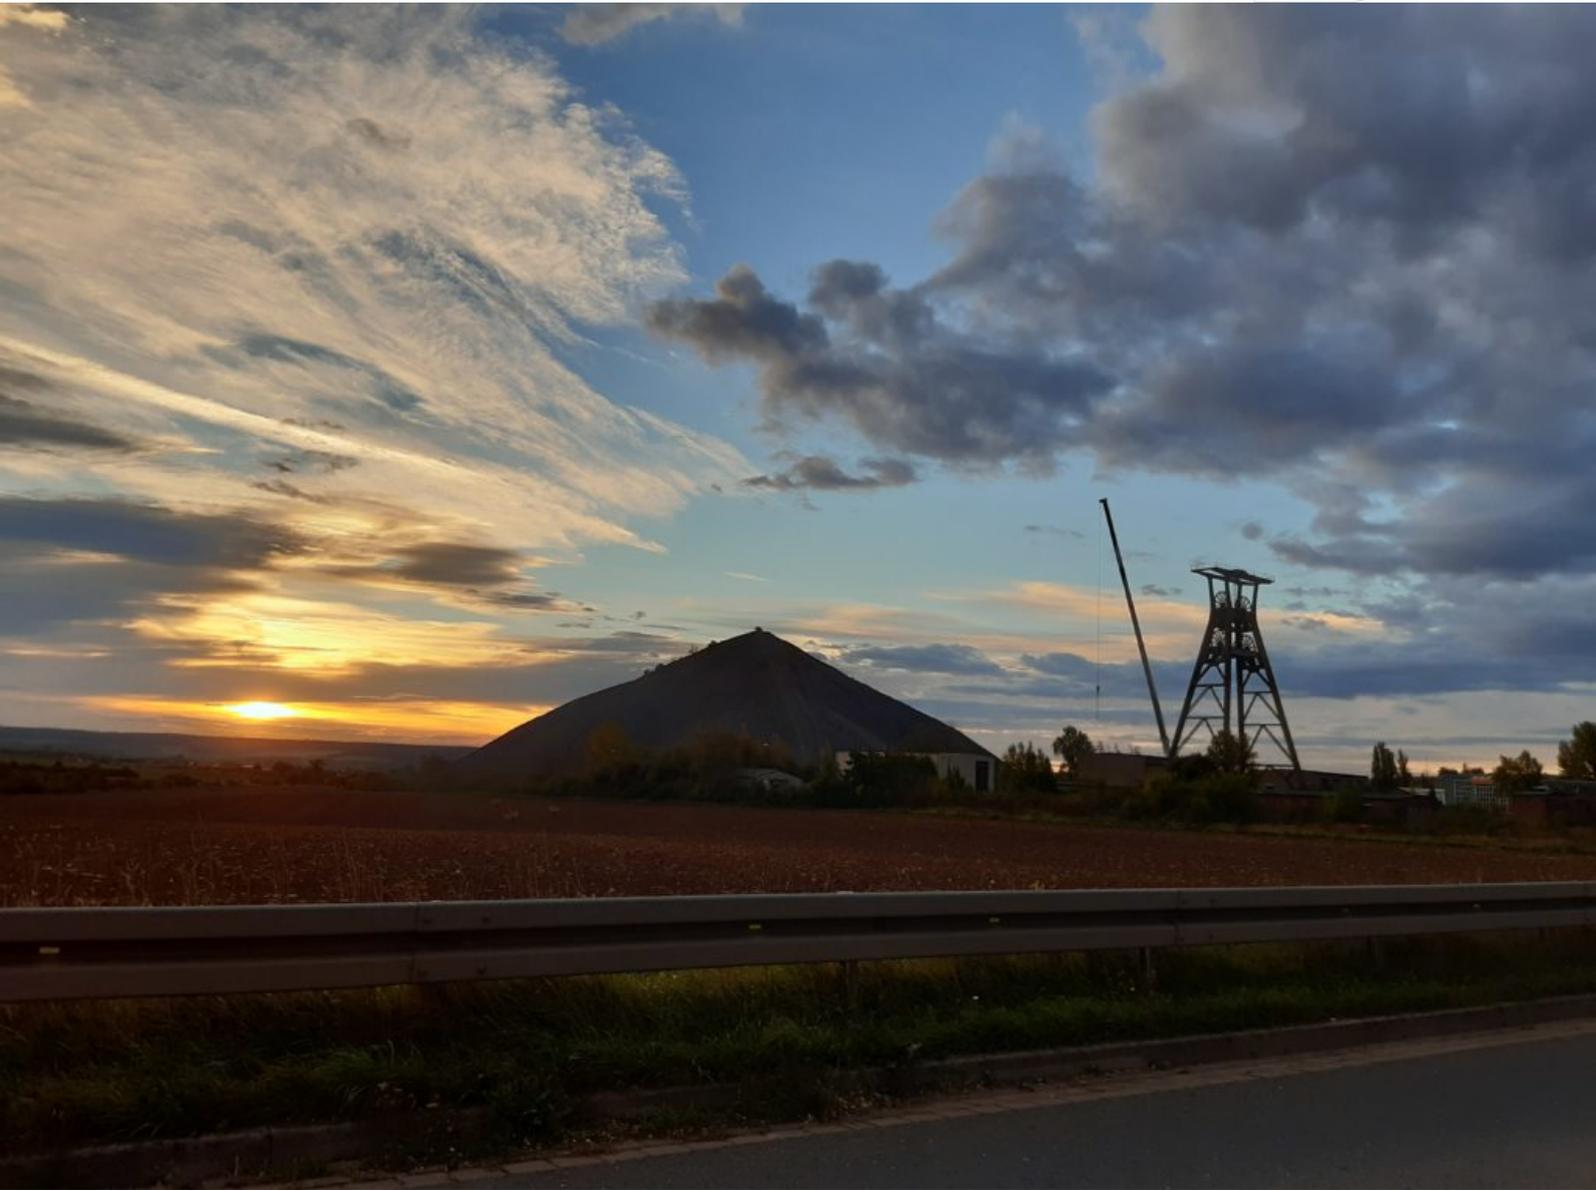
Morgendlicher Arbeitsbeginn in Nienstedt (Foto: S. Tugendheim)
Impressionen vom Abbau des Portalkrans (Fotos von Jakob Richter)
