Dokumentation Bau Sondermessstellprofile

Aufbau Feldtechnik am 20.05.2019 am Standort 2 (GWM 7645)

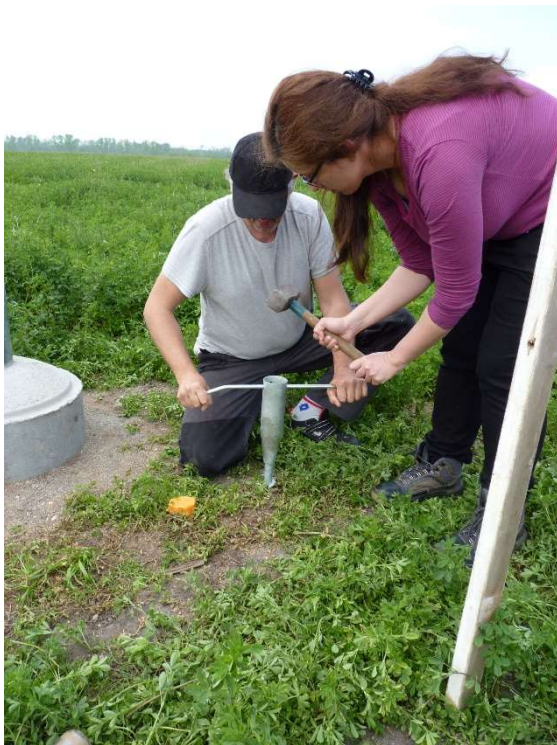
Einschlagen der Bodenhülse für den Mast an dem die Messeinheit und das Solarmodul befestigt sind

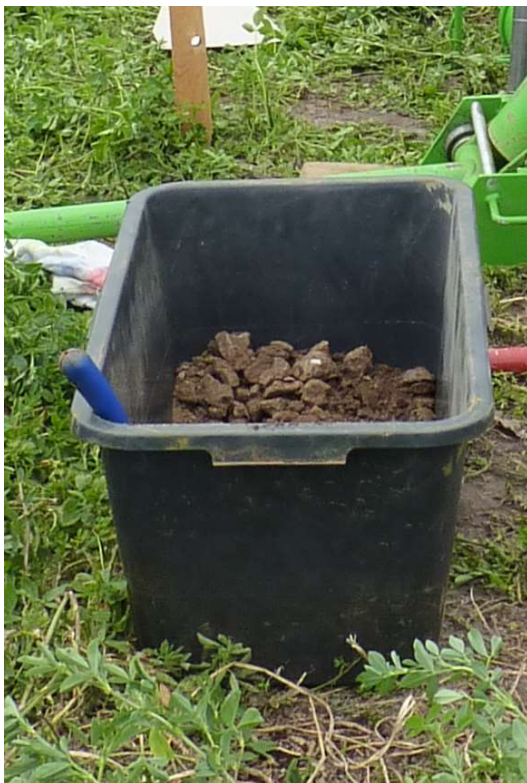
das Bohrgut wurde vorgesiebt und zum Bedecken der Sonde im Bohrloch genutzt

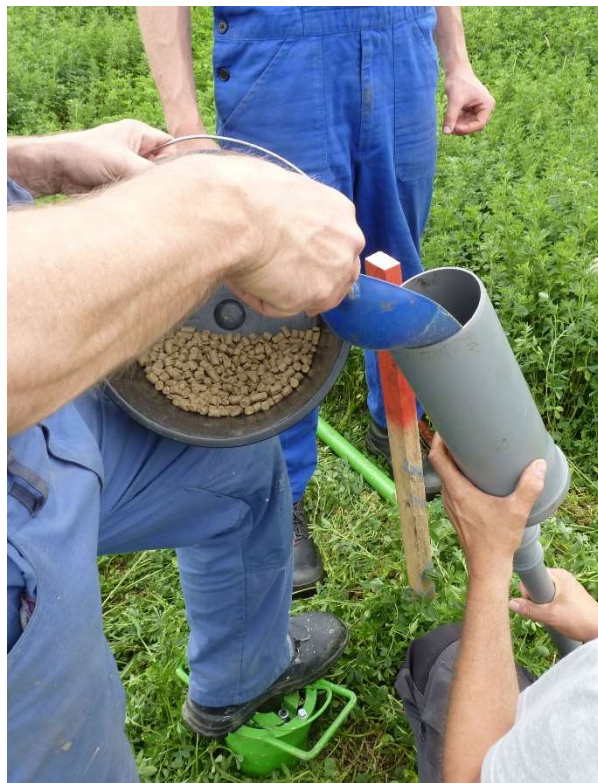
Restliches Bohrloch wird mit selbstquellenden Tonpellets verfüllt

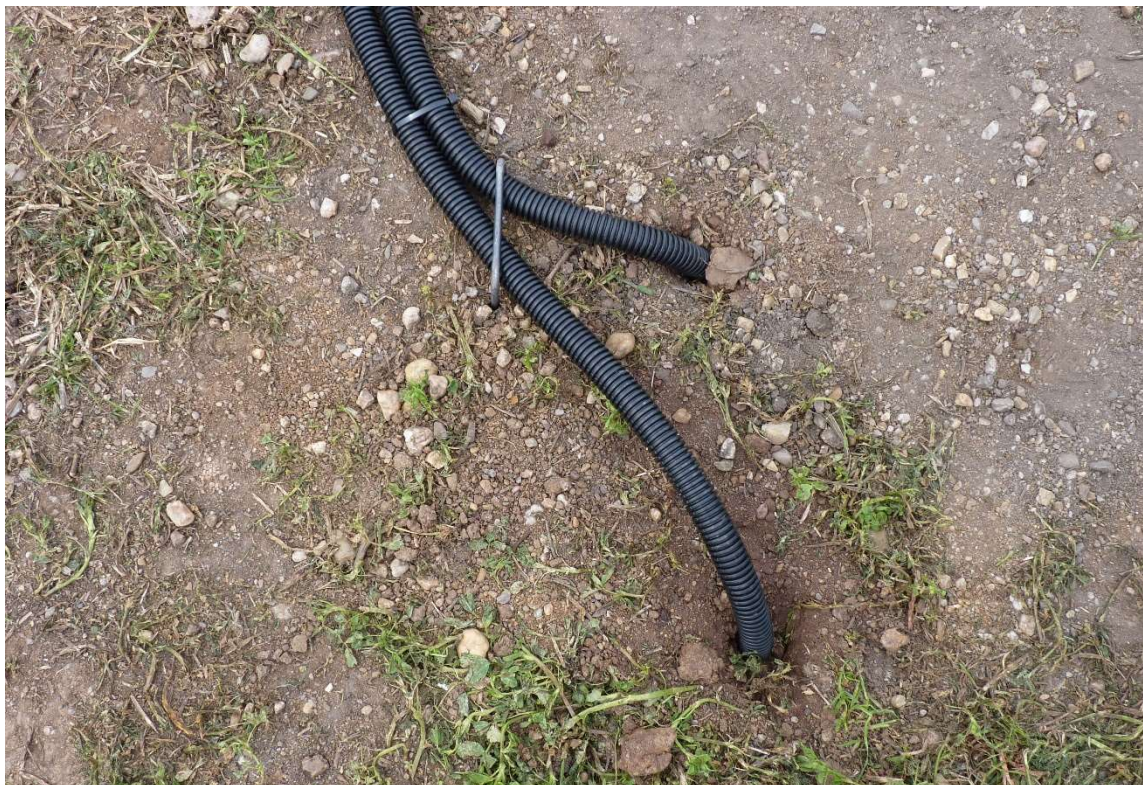
Die Stromkabel werden zusätzlich mit Schutzrohren gegen mechanische Beanspruchung und Tiere (Vögel, Nager) geschützt

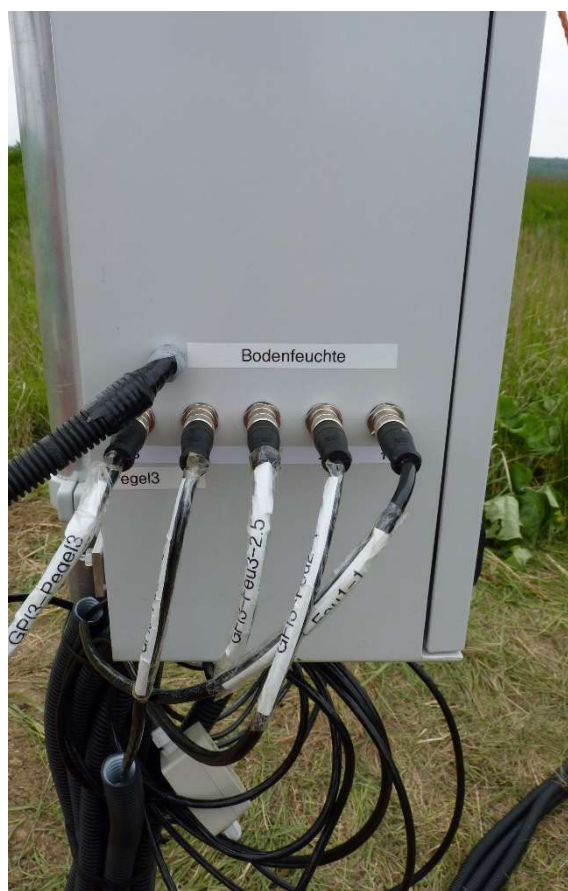
Anschluss der Saugspannungssonden am Schaltschrank

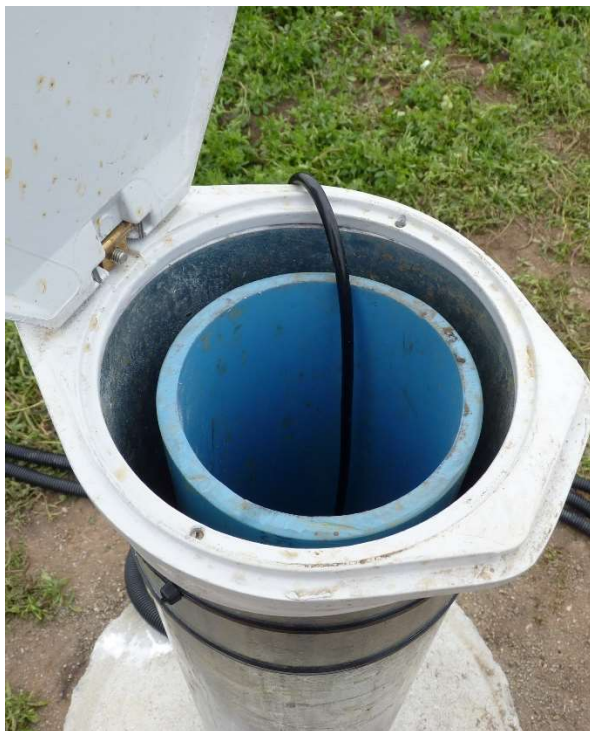
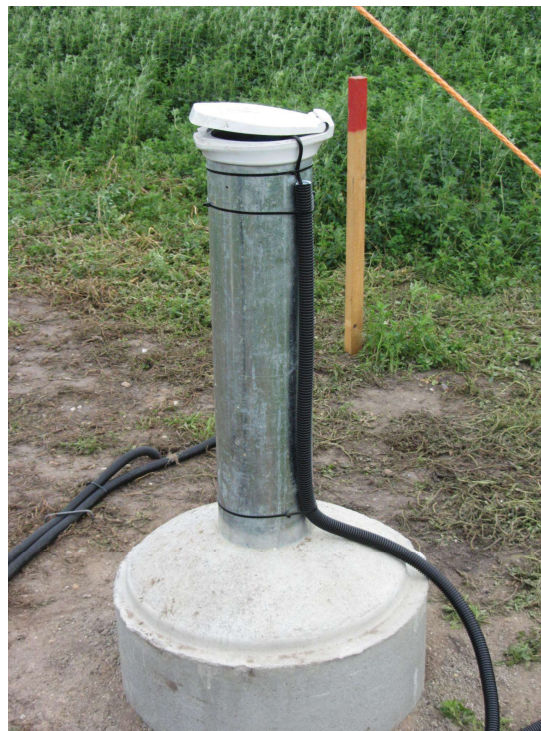
Stromkabel der eingehängten Pegelsonde (20.05.2019 am Standort 3 GWM 7645); das Einkerbten der Pegelkappe erfolgt nachträglich

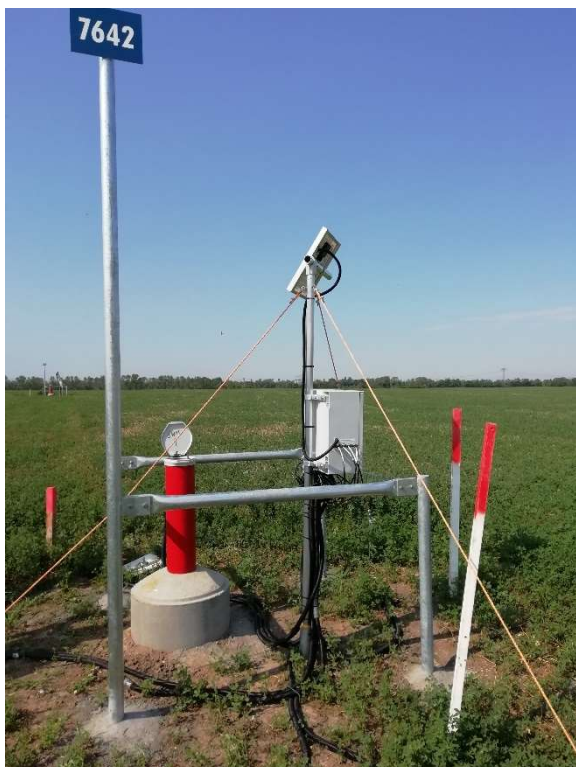
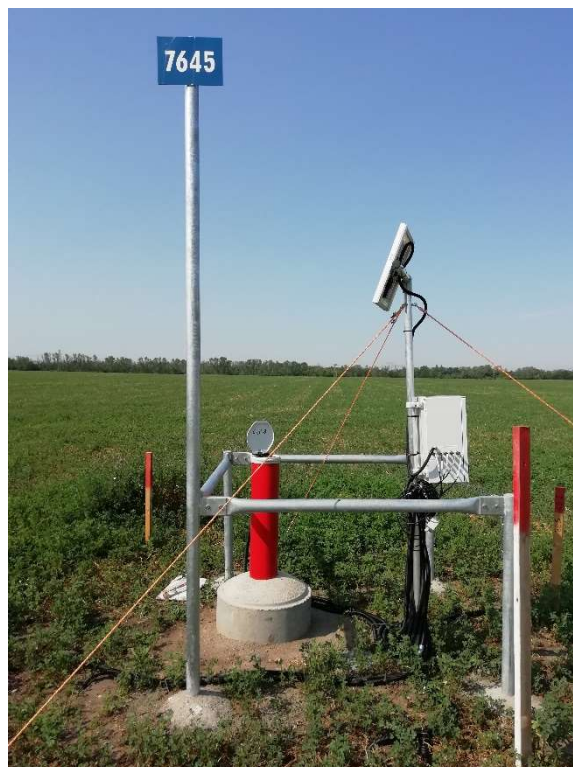
Standort 2 (links) und Standort 3 (rechts) zur Bauabnahme am 05.06.2019 mit Anfahrtschutz; der Anfahrtschutz wurde am 23./24.05.2019 errichtet

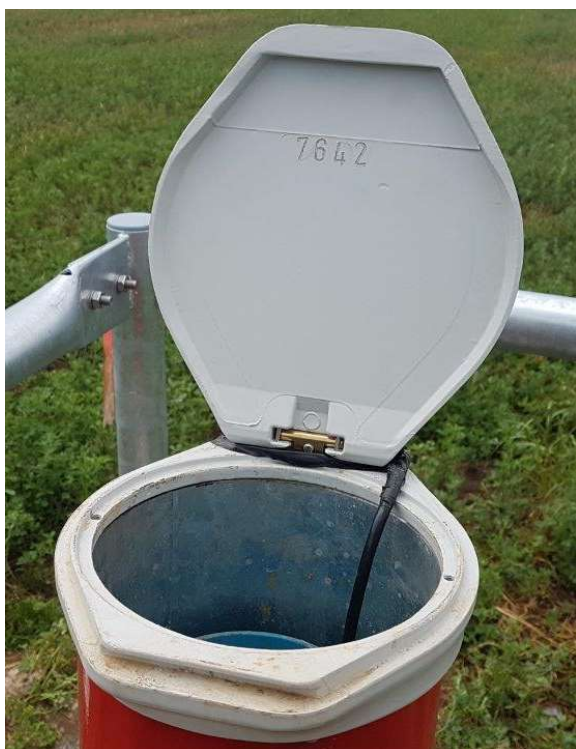
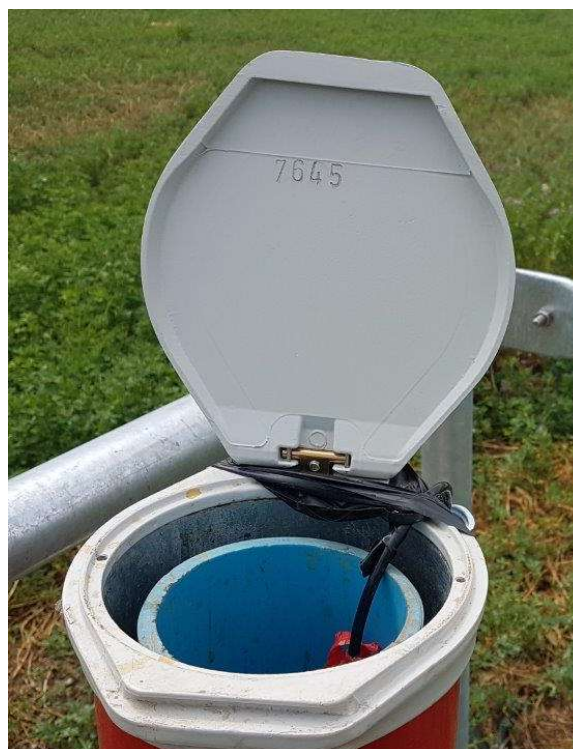
Fehlende Messstellenbeschriftung erfolgte durch den Bohrbetrieb am 07.06.2019 nachträglich

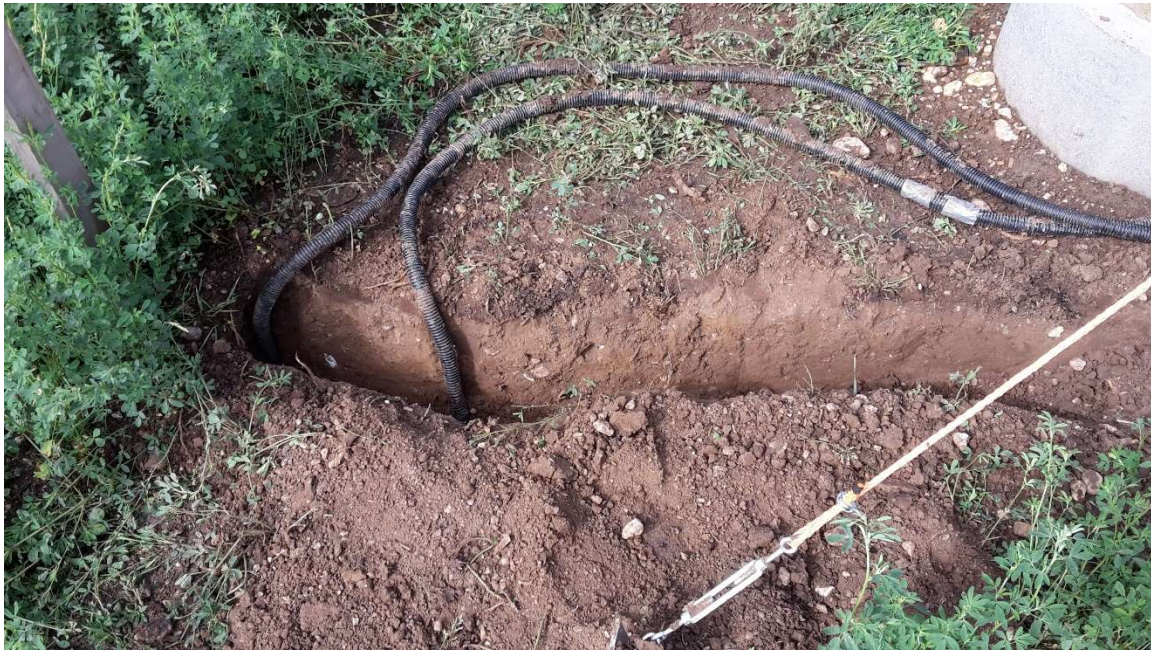
Am 20.06.2019 wurden die außerhalb des Anfahrschutzes oberirdisch verlaufenden Kabel etwa 20-30 cm vergraben

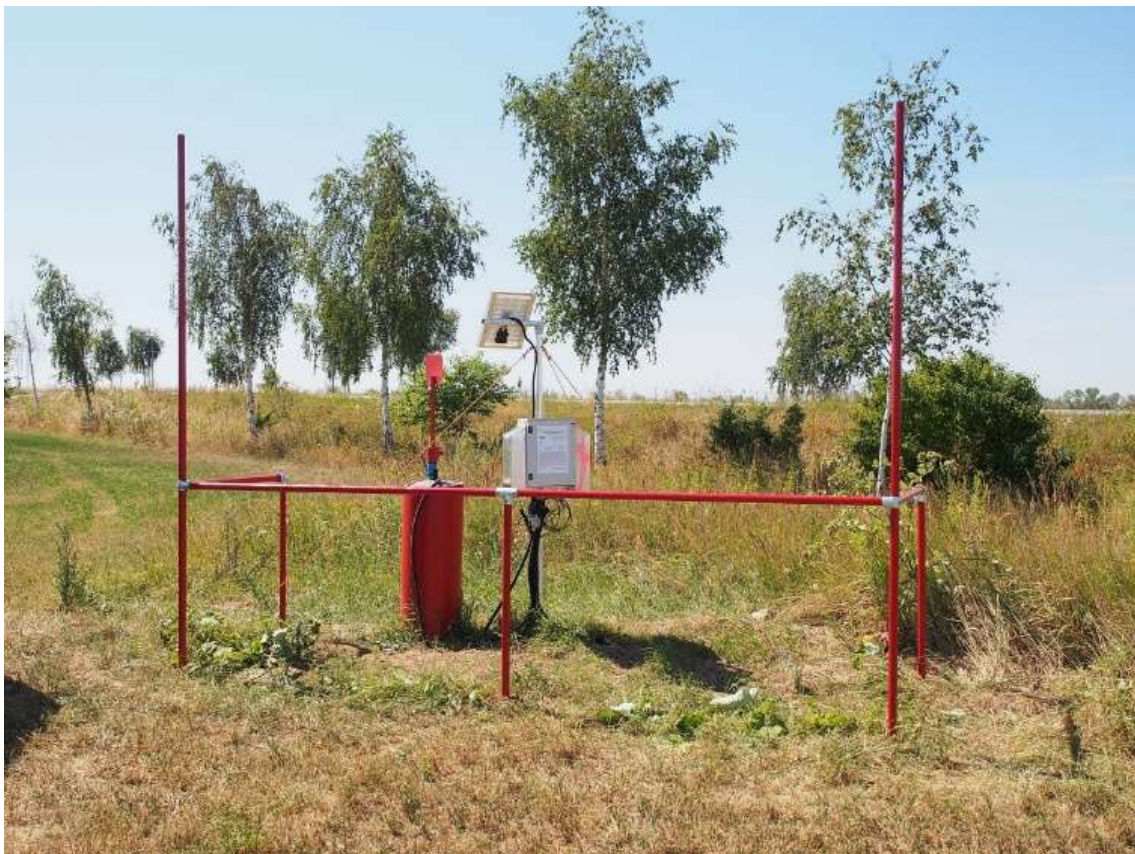
Errichtung Anfahrtschutz an Standort 1 am 23.07.2019

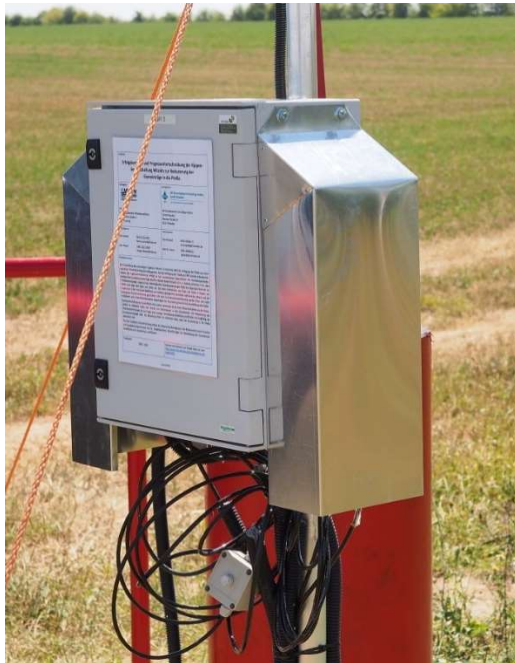
Installation einer Schutzhaube zum Schutz der Sondeneingänge am 23.07.2019

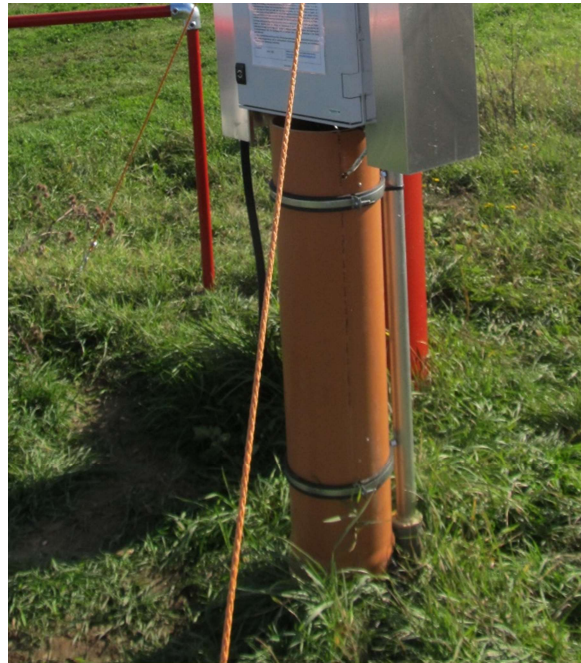
Schutzrohr für offenliegende Kabel; installiert am 15.10.2019

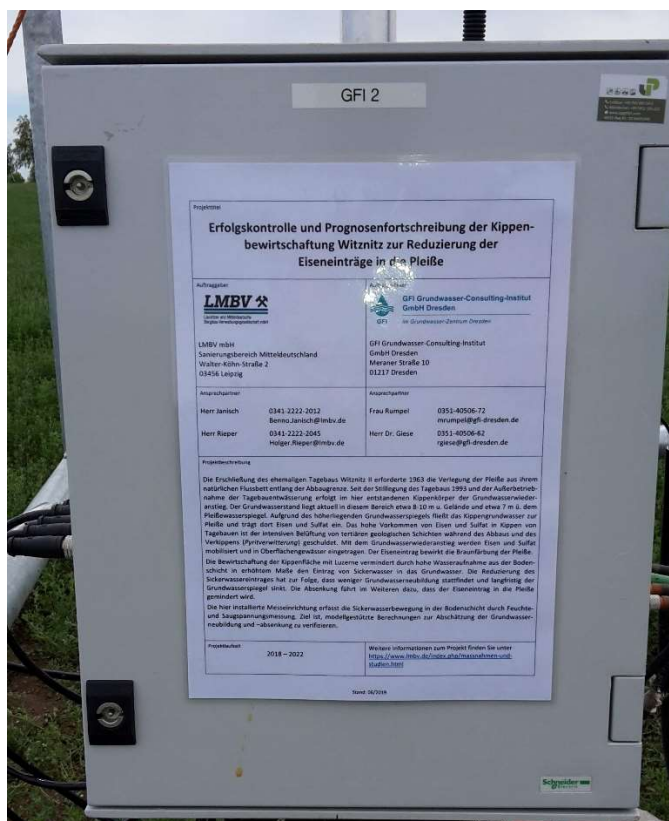
Kennzeichnung des Sondermessprofils mit einem informellen Steckbrief, welcher u. a. Ansprechpartner benennt
